船舶事故調査報告書

事故種類	乗揚
発生日時	平成30年6月16日 08時30分ごろ
発生場所	福井県福井港福井区 福井北防波堤灯台から真方位319° 205m付近 （概位 北緯36° 12.1′ 東経136° 07.0′）
事故の概要	油タンカー第三大英丸は、南進中、浅所に乗り揚げた。 第三大英丸は、船首船底部等の擦過傷を生じた。
事故調査の経過	平成30年6月18日、本事故の調査を担当する主管調査官（神戸事務所）を指名した。 なお、後日、1人の地方事故調査官を新たに指名した。 原因関係者から意見聴取を行った。
事実情報 船種船名、総トン数 船舶番号、船舶所有者等 L×B×D、船質 機関、出力、進水等	油タンカー 第三大英丸、2,026トン 141791、大英汽船株式会社（船舶所有者、A社）、昭和日タン株式会社（運航者、B社） 89.78m×14.50m×6.50m、鋼 ディーゼル機関、2,427kW、平成24年9月6日
乗組員等に関する情報	船長 男性 64歳 四級海技士（航海） 免許年月日 昭和63年4月1日 免状交付年月日 平成30年2月26日 免状有効期間満了日 平成35年3月31日
死傷者等	なし
損傷	船首船底部及び舵板下部に擦過傷
気象・海象	気象：天気 曇り、風向 北、風力 2、視界 良好 海象：波高 約0.5m、潮汐 下げ潮の中央期
事故の経過	本船は、船長ほか10人が乗り組み、ガソリン約1,800kl及び軽油約1,300klを積載し、船首約4.52m及び船尾約5.82mの喫水をもって福井区の石油1号ドルフィンで揚げ荷役を行う目的で、平成30年6月16日08時15分ごろ錨泊していた福井区の南防波堤西方沖1,200m付近を出発した。 本船は、船長が、出発時から「船橋前部中央の、レーダーモニタの設置場所付近」（以下「見張り位置」という。）に立ち、航海士の1人

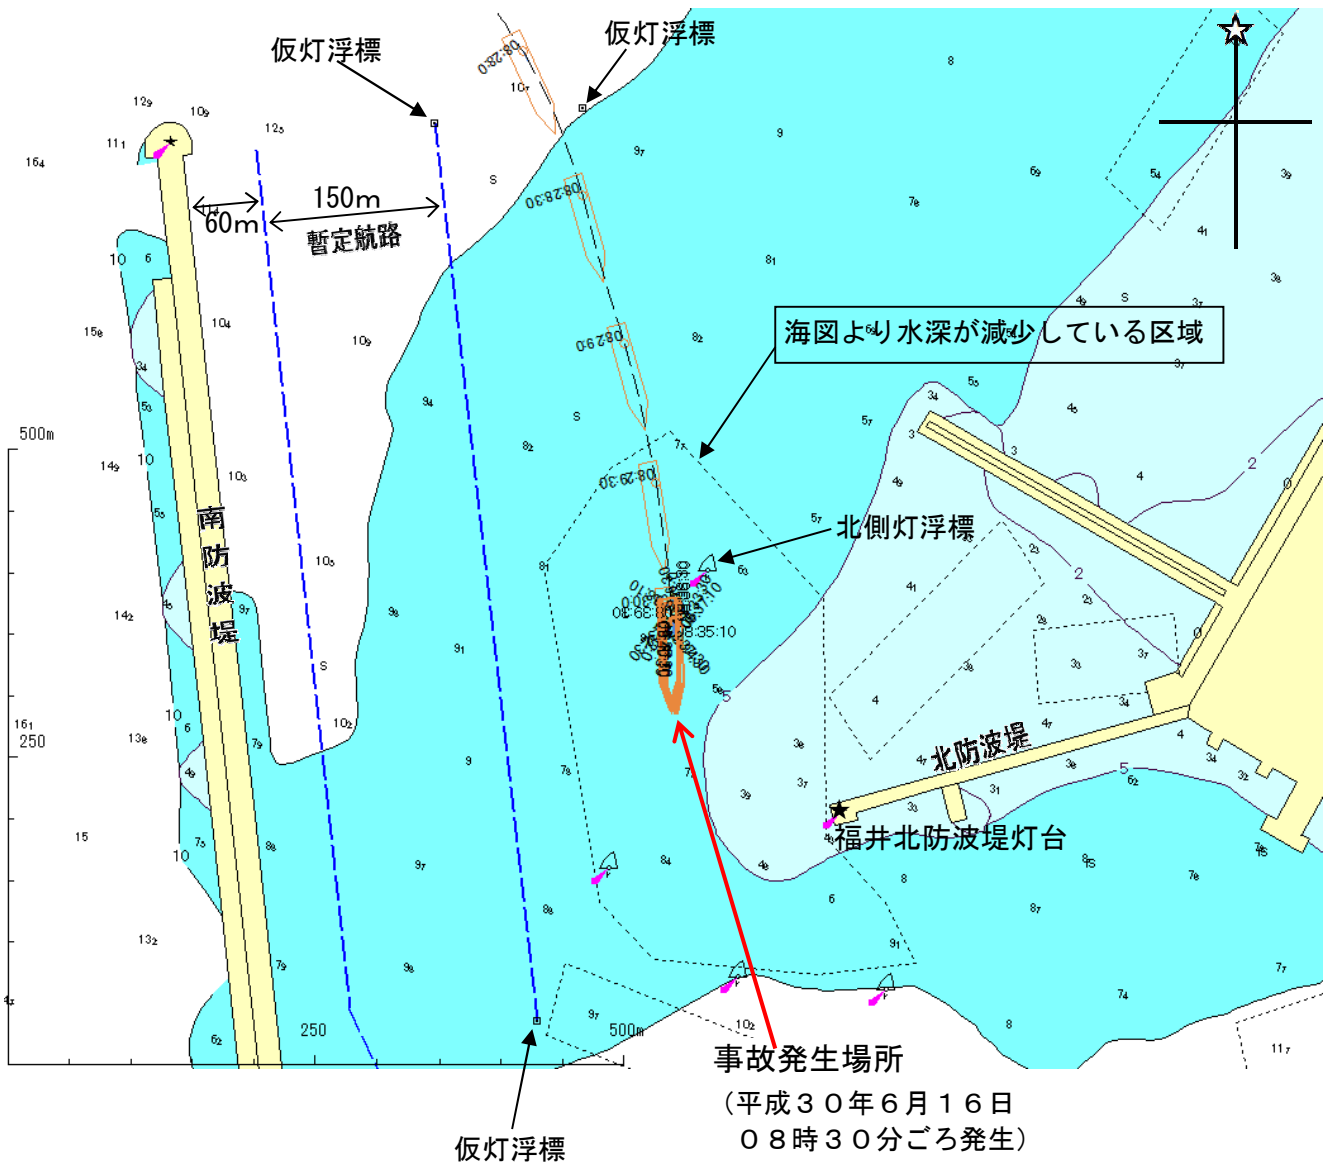
付図2 航行経路図（拡大図）

付図2中の「仮灯浮標」

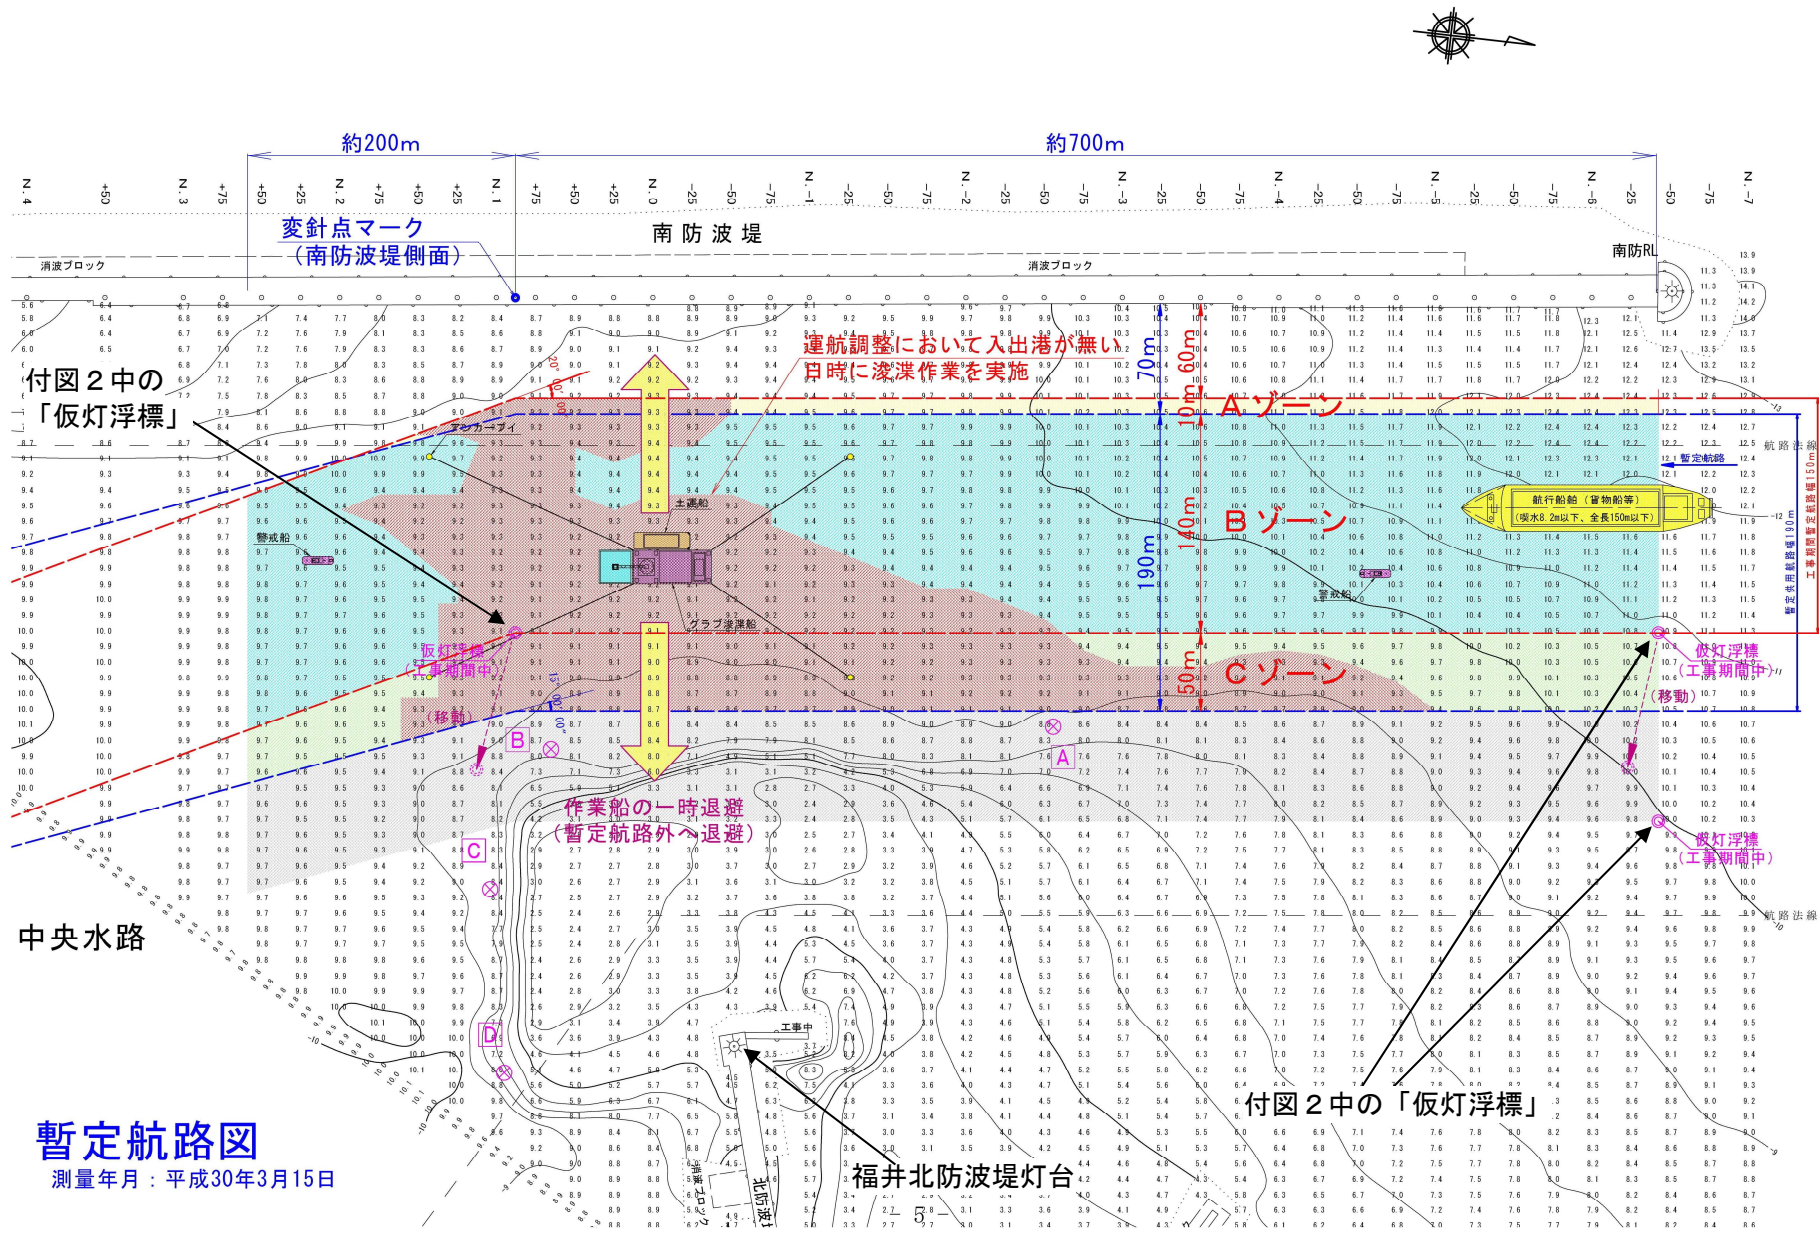
付図3 平成30年度福井港中央航路暫定航路図

<p>に手動操舵を、機関長に主機の遠隔操縦レバーの操作をそれぞれ行わせ、自らは操船指揮を行い、目視によって船首方の見張りをを行いながら、南防波堤北端付近を港奥に向けて右回頭していた。</p> <p>船長は、南防波堤北端を通過する際、‘船舶の進入を防止する範囲を明示するための小型の灯浮標’（以下「仮灯浮標」という。）2基を認めてその間を通過し、更に船首方に認めた灯浮標（灯高約2.90m、標体黄色、以下「北側灯浮標」という。）を左舷側に見て航行することとした。</p> <p>本船は、右回頭を終えた頃、手動操舵を行っていた航海士が、着棧準備のために操舵モードを手動から遠隔に切り替えて降橋したのち、船長が、見張り位置付近に設置された遠隔操舵用のコントローラを使用し、目視のみで操舵を行い、機関を極微速力前進に減速して南進中、08時30分ごろ約6.4ノットの対地速力となって北防波堤北西方沖の浅所に乗り揚げた。</p> <p>本船は、船長が直ちに機関を後進又は前進として離礁を試みたものの、離礁することができなかった。</p> <p>船長は、機関長に機関室の異常の有無及び船外への油漏れの有無を、他の乗組員にカーゴタンク及びバラストタンクの異常の有無をそれぞれ確認させたのちにバラストの排出を指示し、自らは携帯電話で船舶代理店にタグボートの要請を、また、A社に本事故の発生を連絡し、更に、国際VHF無線電話で海上保安庁に本事故の発生を通報した。</p> <p>船舶代理店の担当者は、福井海上保安署に本事故の発生を通報した。</p> <p>本船は、船舶代理店が所有するタグボートが来援して09時35分ごろに引き出され、一旦、南防波堤北方沖に移動して船内各所の点検を行ったのち、10時25分ごろ石油1号ドルフィンに着棧した。</p> <p>（付図1 航行経路図、付図2 航行経路図（拡大図）、付表1 本船のAIS記録（抜粋）、写真1 乗揚時の船長の操船姿勢 参照）</p>
<p>その他の事項</p>	<p>本船が乗り揚げた場所は、水深が約3.5m、底質が砂であった。</p> <p>福井県は、福井港の浚渫^{しゅんせつ}を毎年行っているものの、測量の結果、港湾の一部が港湾計画で定められている水深10mより浅くなっているため、浚渫工事を行うこととし、平成30年4月11日の福井港航行安全対策会議（第20回）において、福井港に入出港する船舶の安全対策として暫定航路を設定し、浚渫工事箇所を周知することとした。</p> <p>（付図3 平成30年度福井港中央航路暫定航路図 参照）</p> <p>福井県福井港湾事務所は、福井区において、平成30年4月12日から同年8月ごろまでの間に行われる浚渫^{しゅんせつ}工事に伴う航行等の案内</p>

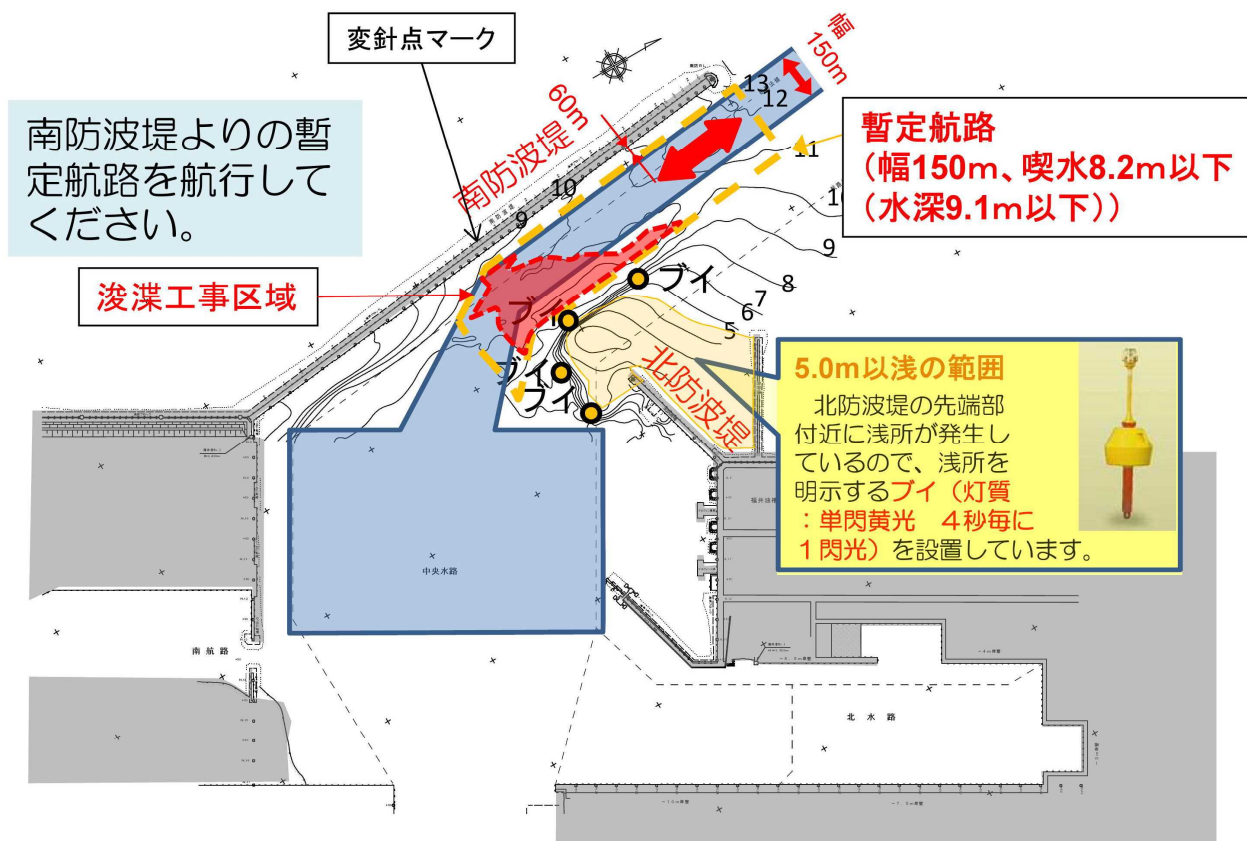
船長は、6月13日に福井港資料を入手した際、浚渫工事区域が黒く表示されていた(付図4において、赤色で表示されている箇所)ので、その部分を避けて北側灯浮標寄りを航行すれば良いと思ひ、本事故当日に錨泊場所を出発した後、南防波堤北端から距離を隔てて右回

平成30年4月12日から平成30年8月頃までの間、福井港中央航路は、幅150mの暫定航路となります。航路内の安全確保のため、船舶の大きさにより通航船舶の運航調整を行っていますので航行船舶は十分注意してください。

- ①航行方法
南防波堤側の暫定航路を航行してください。
暫定航路の幅は150mで、最大喫水8.2m以下（水深9.1m以下）の船舶が航行可能です。
- ②行会い調整
航路の幅が狭いため、総トン数20トン以上の船舶とは航路内で行会いを防止しています。
- ③「全長150mを超える船舶」「喫水8.2mを超える船舶」「15,000DWTを超える船舶」については事前に協議が必要となりますので港湾管理者に連絡願います。
- ④上記③以外の船舶においても、大きさにより一時的に浚渫作業を中断し、航路の可航幅を拡幅します（別紙「暫定航路図」参照）。
- ⑤浚渫作業中は、浚渫作業船の港内側、港外側にそれぞれ1隻の警戒船を配備します。

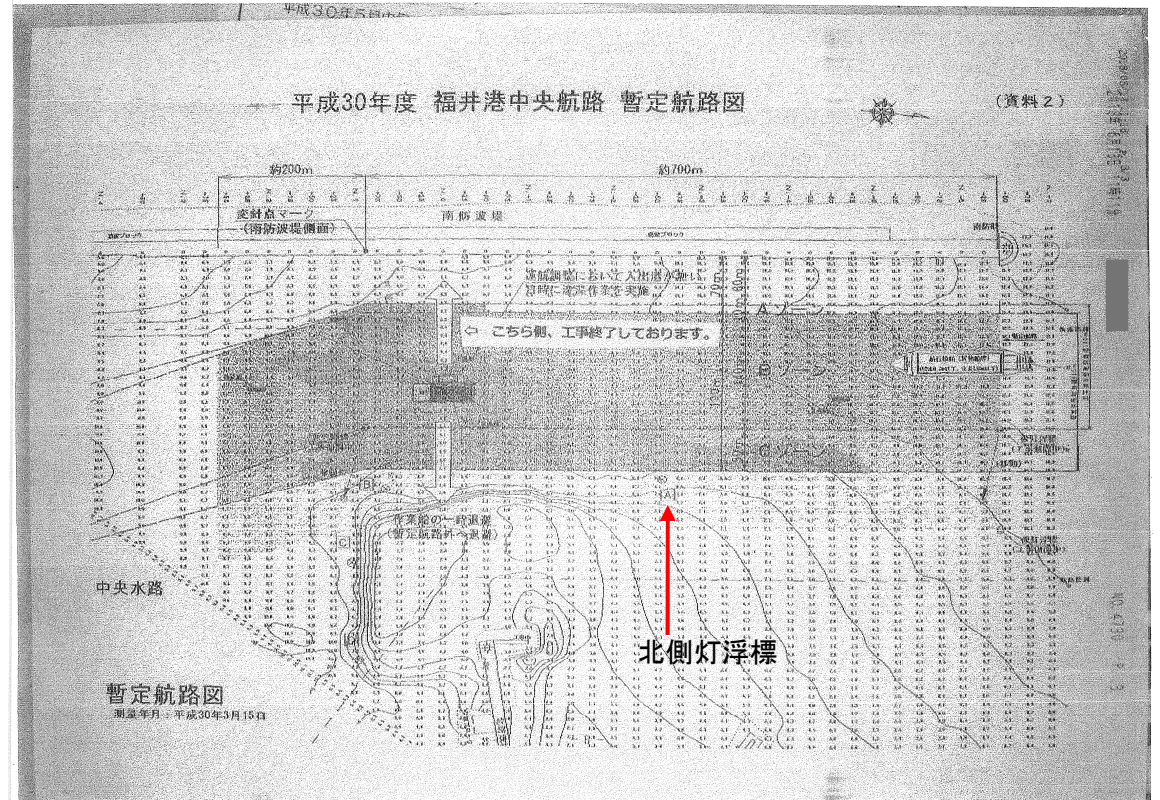
付図5 福井港資料

- (1) 南防波堤から東方60mの所を西端として東側に150m、及び南防波堤北端付近から南側に約900mのおおむね四角形の範囲が暫定航路であること。
- (2) 暫定航路の屈曲部付近の黒色で表示された区域が、浚渫工事区域であること。
- (3) 南防波堤寄りの暫定航路を航行すること。
- (4) 暫定航路のうち、南防波堤寄りの3分の1程度の工事が終了していること。

南防波堤よりの暫定航路を航行してください。

浚渫工事区域

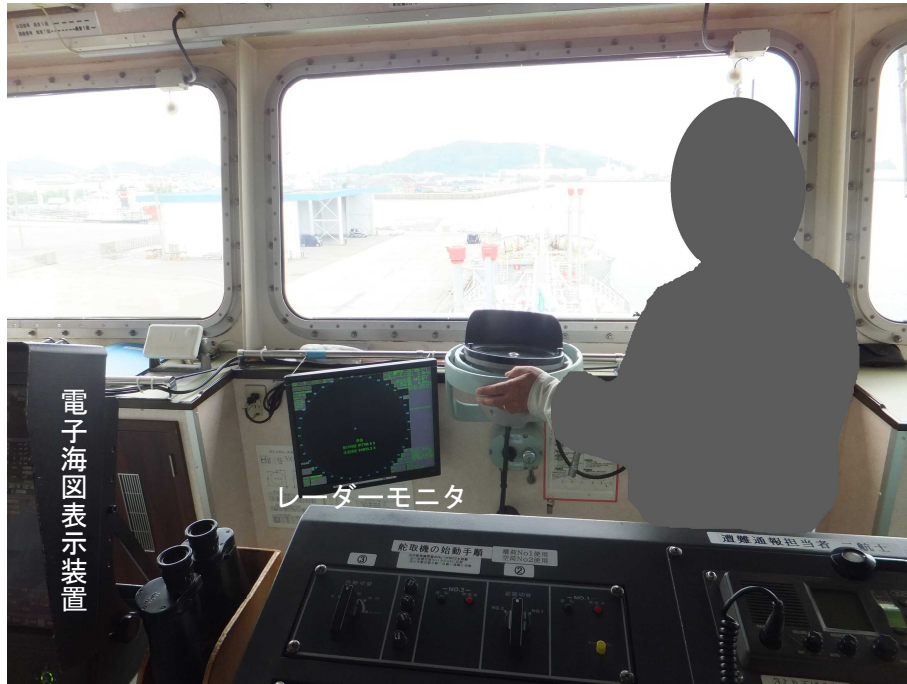
写真1 乗揚時の船長の操船姿勢

※右手は、遠隔操舵用のコントローラをつまみを持っている。

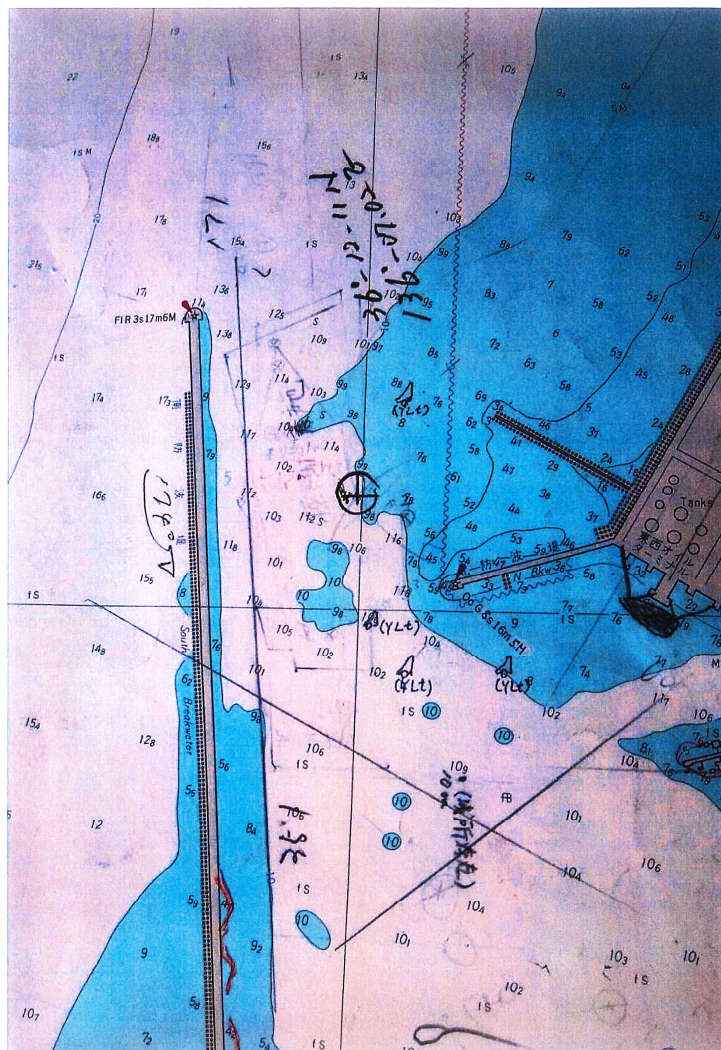
写真2 使用海図（海図W1184）部分写し

船長は、4月18日の入港前に海図W1184(福井港)の南防波堤の東方70m付近に、南防波堤とおおむね平行となる真方位171°の針路線を記入しており、本事故当日も同針路線が残されていた。
