船舶事故調査報告書

事故種類	衝突
発生日時	平成30年7月19日 04時09分ごろ
発生場所	和歌山県田辺港西南西方沖 番所鼻灯台から真方位258° 4.7海里（M）付近 （概位 北緯33° 40.6′ 東経135° 14.5′）
事故の概要	貨物船第三豊邦丸は、北西進中、また、漁船道漁丸は、北東進中、両船が衝突した。 第三豊邦丸は、左舷船尾部外板に擦過傷を生じ、また、道漁丸は、船首部に曲損を生じた。
事故調査の経過	平成30年7月20日、本事故の調査を担当する主管調査官（神戸事務所）ほか1人の地方事故調査官を指名した。 原因関係者から意見聴取を行った。
事実情報 船種船名、総トン数 船舶番号、船舶所有者等 L×B×D、船質 機関、出力、進水等	A 貨物船 第三豊邦丸、749トン 135137、豊益海漕株式会社、マルヨシ物産株式会社 82.09m×13.00m×8.05m、鋼 ディーゼル機関、1,471kW、平成7年10月 B 漁船 道漁丸、6.4トン WK2-3605（漁船登録番号）、個人所有 11.80m（Lr）×3.36m×1.07m、FRP ディーゼル機関、漁船法馬力数60、昭和58年12月16日
乗組員等に関する情報	A 船長A 男性 42歳 四級海技士（航海） 免許年月日 平成22年12月21日 免状交付年月日 平成27年10月5日 免状有効期間満了日 平成32年12月20日 航海士A 男性 44歳 四級海技士（航海） 免許年月日 平成25年7月18日 免状交付年月日 平成30年1月18日 免状有効期間満了日 平成35年7月17日 B 船長B 男性 54歳 一級小型船舶操縦士・特殊小型船舶操縦士・特定

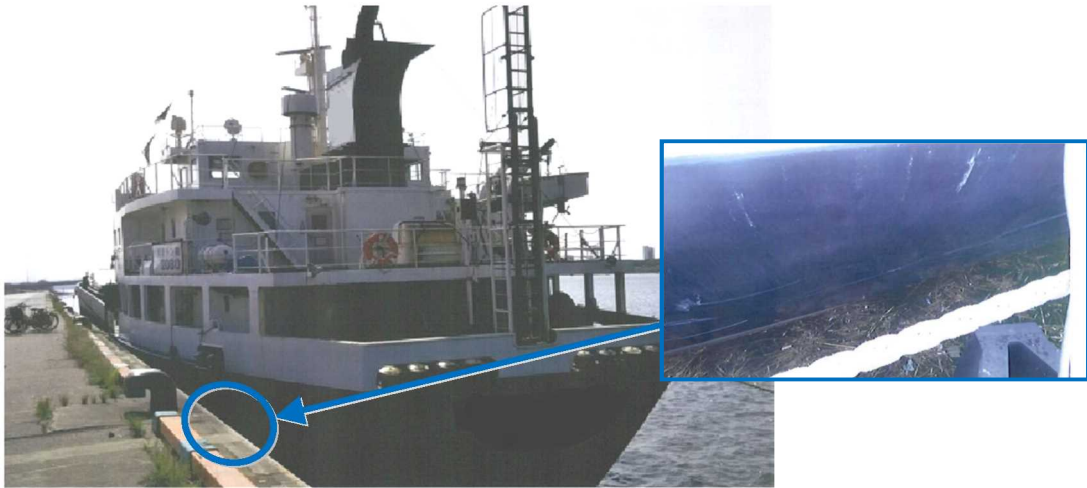
免許登録日 昭和60年2月15日 免許証交付日 平成26年3月17日 (平成32年2月14日まで有効)
死傷者等	なし
損傷	A 左舷船尾部外板に擦過傷 B 船首部に曲損
気象・海象	気象：天気 晴れ、風向 北北西、風力 1、視界 良好 海象：波高 約1.0m 日出時刻：05時01分ごろ
事故の経過	<p>A船は、船長A及び航海士Aほか3人が乗り組み、コークス約1,300tを積載し、平成30年7月18日02時18分ごろ岡山県倉敷市水島港に向けて京浜港川崎区を出港した。</p> <p>航海士Aは、19日03時35分ごろ、前直の航海士から当直を引き継ぎ、約11.0ノット(kn)の速力(対地速力、以下同じ。)及び針路約317°(真方位、以下同じ。)で自動操舵により航行を続けた。</p> <p>航海士Aは、市江崎沖を北西進中、6Mレンジとしたレーダー画面上の左舷船首方5M付近に約20隻の船影を認め、目視で確認したところ、ほとんど停留している漁船であることを知り、しばらくしてエコートレイルの表示によって停留していた漁船が一斉に北東方の陸岸に動き出しているのを認めた。</p> <p>航海士Aは、見張りを続けていたところ、B船以外のほとんどの漁船(以下「漁船群」という。)が針路を右に転じてA船の船尾方を通過する態勢になったが、左舷船首方に針路を変えずに北東進するB船を視認し、その後、方位変化がない状態で接近しているのを認めた。</p> <p>航海士Aは、B船まで距離が約1Mとなり、B船に対して警告信号を吹鳴しようと船橋中央部にある汽笛ボタンを押したが、汽笛が作動せず、注意喚起の目的でB船に向けて探照灯を照射し、B船が針路を転じることを期待して見張りに当たった。</p> <p>A船は、04時08分ごろ、航海士Aが、依然として方位変化のない状態で接近するB船に危険を感じ、手動操舵に切り替えて右舵一杯とし、左舷側のウイングに出てB船に向かって大声で「おーい」と叫んだものの、04時09分ごろ、左舷船尾部とB船の船首部とが衝突した。</p> <p>A船は、衝突後、機関を減速して反転し、異音を聞き昇橋した船長Aが海上保安庁に本事故の発生を通報した。</p> <p>B船は、4隻で構成されるまき網船団の探索船であり、船長Bが1人で乗り組み、19日03時30分ごろ和歌山県白浜町沖で操業を終え、法定灯火を表示した上、他の3船団と共に和歌山県みなべ町堺漁港に向けて漁場を出発した。</p> <p>船長Bは、約045°(GPSプロッターで堺漁港北防波堤先端に</p>

写真1 A船の損傷状況

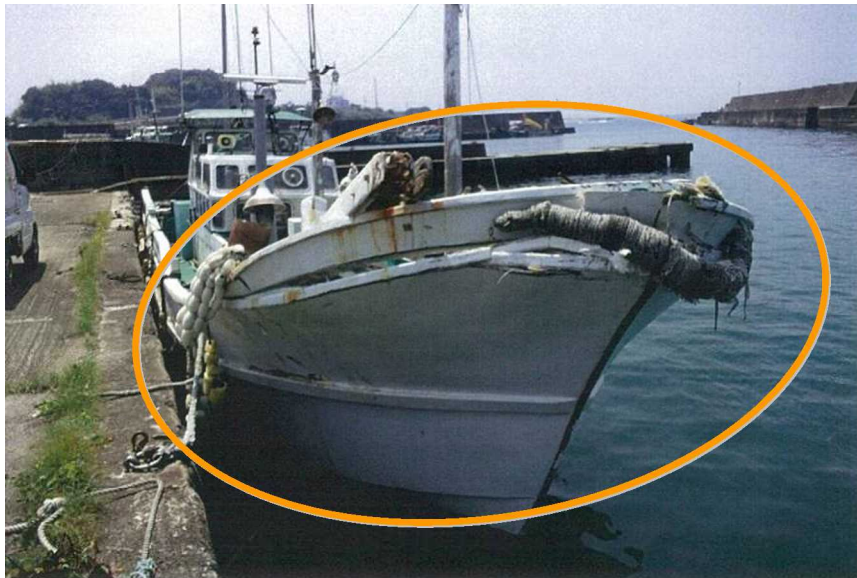
写真2 B船の損傷状況

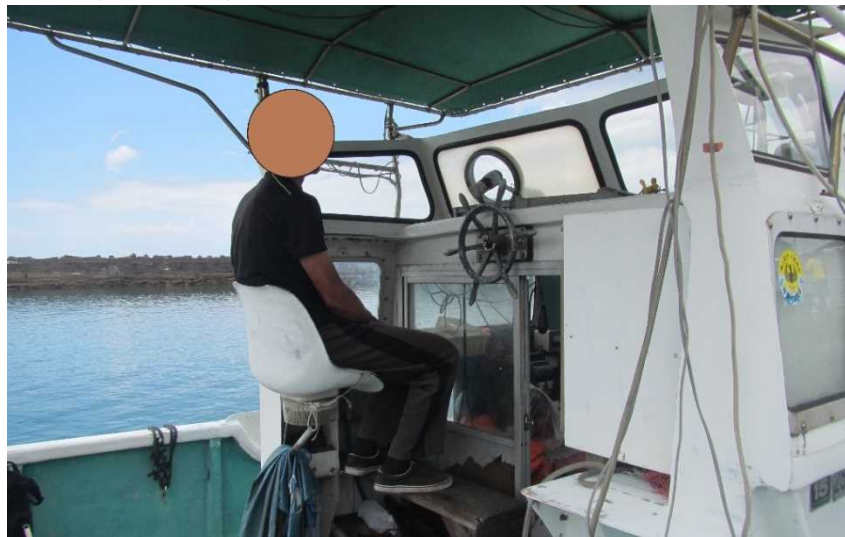
<p>独で操船中の船長Bが居眠りに陥ったことから、A船に接近していることに気付かず航行し、A船と衝突したものと考えられる。</p> <p>船長Bは、前日の睡眠時間がふだんより短い状態で、夏期高温下の操業作業を行って疲れがあったこと、及び自動操舵で椅子に腰を掛けた姿勢で操船を続けたことから、居眠りに陥ったものと考えられる。</p>
原因	<p>本事故は、夜間、田辺港西南西方沖において、A船が北西進中、B船が北東進中、A船がいずれB船が針路を右に転じると思い、針路及び速力を保持して航行を続け、また、B船の船長Bが居眠りに陥ったため、A船に接近していることに気付かず航行し、両船が衝突したものと考えられる。</p>
再発防止策	<p>今後の同種事故等の再発防止に役立つ事項として、次のことが考えられる。</p> <ul style="list-style-type: none"> ・ 眠気を覚えた場合、立ち上がって外気に当たるなど、居眠り運航の防止措置を講じること。 ・ 発航前検査などで汽笛の作動テストを行い、航海中は常に作動できる状態にしておくこと。 ・ 接近する船舶を認めた場合、適切な時期に衝突を避けるための動作をとること。

写真3 船長Bが椅子に腰を掛けた状態（B船）
