船舶事故調査報告書

| 事故種類 | 衝突 |
| 発生場所 | 京都府伊根町 ^{わし} 鷺崎南東方沖 丹後鷺崎灯台から真方位126° 2.7海里（M）付近 （概位 北緯35° 38.2′ 東経135° 20.8′） |
| 事故の概要 | 遊漁船 ^{ひらい} 平井丸は、南進中、また、遊漁船 ^{ほくと} 北斗Ⅱは、西進中、両船が衝突した。 北斗Ⅱは、釣り客1人が負傷し、右舷船首部にハンドレールの折損等を生じ、平井丸は、左舷船首部外板に亀裂等を生じた。 |

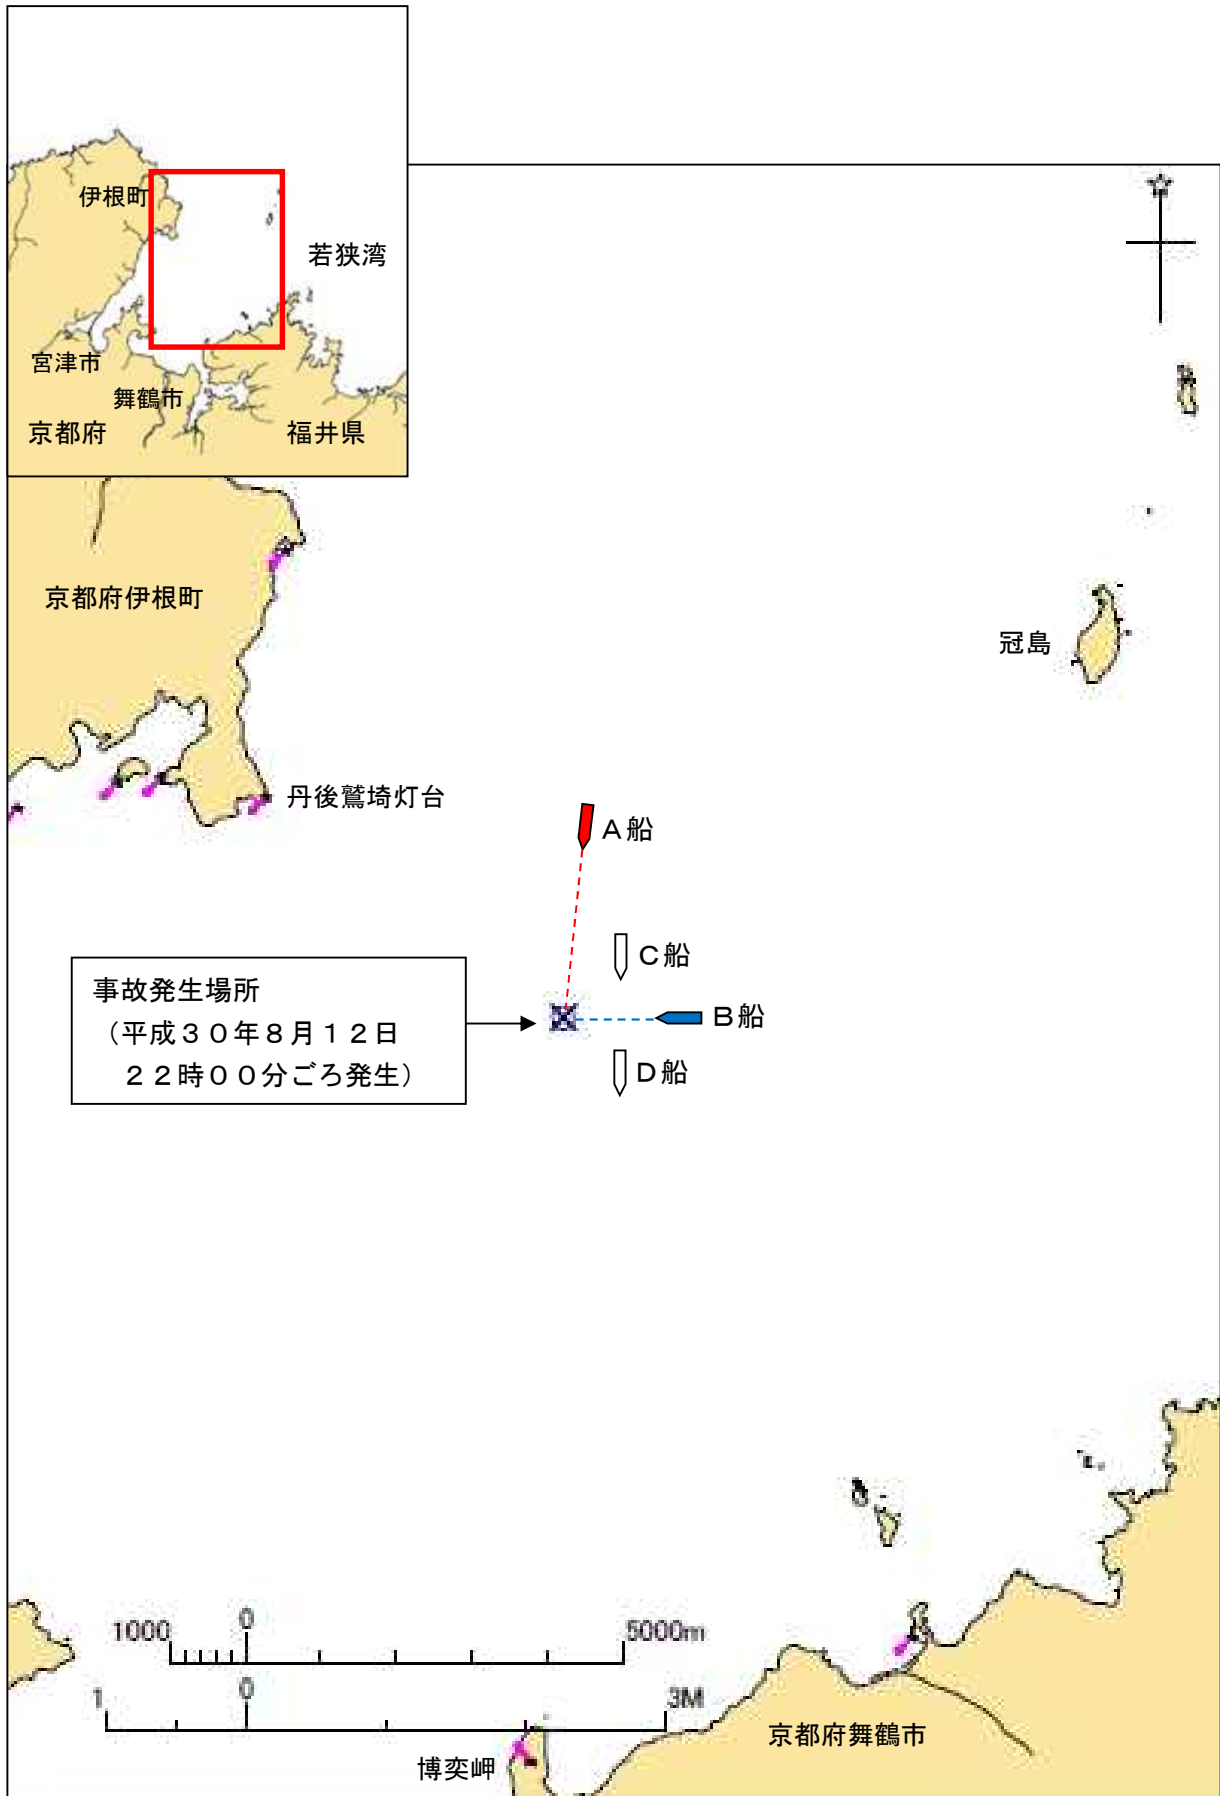
付図1 事故発生経過概略図

| 事故の経過 | <p>A船は、船長Aが1人で乗り組み、釣り客7人を乗せて釣りを終え、平成30年8月12日21時30分ごろ、京都府舞鶴市舞鶴漁港に向けて鷺埼東北東方沖3M付近の釣り場を出発した。</p> <p>A船は、船長Aが、操舵室両舷の窓及び出入口の扉を開けた状態で、同室中央に立って手動操舵で操船に当たり、マスト灯、両舷灯、船尾灯及び後部甲板の作業灯2個を点灯し、約16ノット（kn）の速力（対地速力、以下同じ。）で船首目標を博奕岬灯台^{ぼくち}に定め、目視で前方を見ながら南進した。</p> <p>船長Aは、22時00分ごろ鷺埼南東方沖において突然衝撃を感じ、B船と衝突したことを知った。</p> <p>A船は、反転してB船に接舷し、負傷したB船の釣り客（以下「釣り客B」という。）をA船に乗せ、舞鶴漁港に向かう途中、携帯電話の電波が届くようになったので、船長Aが海上保安庁へ本事故の発生を通報し、釣り客の1人が救急車を要請した。</p> <p>B船は、船長Bが1人で乗り組み、釣り客Bほか釣り客5人を乗せ、集魚灯を点灯している多数の錨泊船がいる中、鷺埼南東方沖3M付近の釣り場で錨泊していか釣りを行っていたところ、釣果が良くなかったので釣り場を移動することとし、釣り客にその旨を伝え、白色全周灯及び両舷灯を点灯し、21時55分ごろ、錨泊した地点の西方1.5Mの釣り場に向けて移動を開始した。</p> <p>B船は、前部甲板の高さが舷縁と同じ高さになるようプラスチック製の板が張られて嵩上げされており、同甲板の右舷側に置いたクーラーボックスに釣り客Bが右舷方を向いて腰を掛けていた。</p> <p>B船は、船長Bが、キャビン内の操縦席両舷の窓及び後方の出入口の扉を開けた状態で、同室右舷側の操縦席に腰を掛け、手動操舵で操船に当たり、約8knの速力で西進した。</p> <p>B船は、いずれも集魚灯で海面を照らして錨泊している右舷船首方の遊漁船（以下「C船」という。）と左舷船首方の遊漁船（以下「D船」という。）との間（約0.4M）を通過することとした。</p> <p>船長Bは、前方を見ながら操船していたところ、C船及びD船に接近し、小型船舶のエンジン音が聞こえ、操縦席に腰を掛けた状態で船首方及び左右両舷方を目視で確認したものの、接近する他船を認めなかった。</p> <p>船長Bは、接近する他船の有無をレーダーで確認しようとしたところ、後部甲板にいた釣り客の叫び声を聞き、右舷方を見たところ、至</p> |

| | <p>近にA船の左舷船首部を認め、舵輪を半周ほど左に回して主機を全速後進としたものの、A船の左舷船首部とB船の右舷船首部とが衝突した。</p> <p>釣り客Bは、B船の右舷船首部のハンドレールが内側に折損して両足を挟まれ、背中側に転倒した。</p> <p>船長Bは、釣り客Bが負傷していることを認め、A船に移乗させたのち、海上保安庁に本事故の発生を通報し、B船が航行可能であることを確かめ、係留場所に向かった。</p> <p>釣り客Bは、救急車で病院に搬送され、頭部外傷、右足大腿部挫傷、右肘挫創及び右上腕部挫傷と診断された。</p> <p>(付図1 事故発生経過概略図、写真1 A船、写真2 船長Aの操船姿勢(再現)、写真3 B船、写真4 B船の損傷状況、写真5 船長Bの操船姿勢(再現)、写真6 B船のGPSプロッター画面参照)</p> |

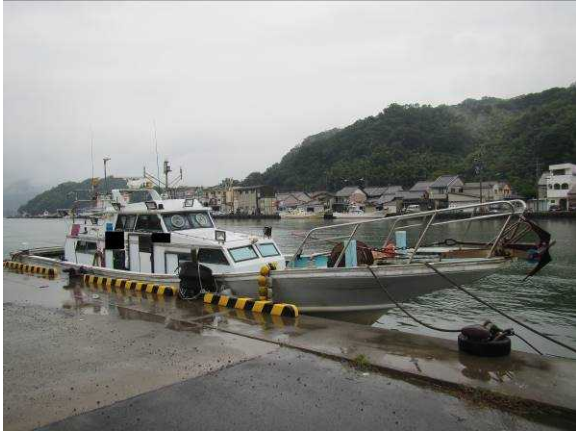
写真1 A船

| 損傷 | A 左舷船首部外板に亀裂及び擦過傷 B 右舷船首部のハンドレールに折損、外板及び舷縁に破損 |

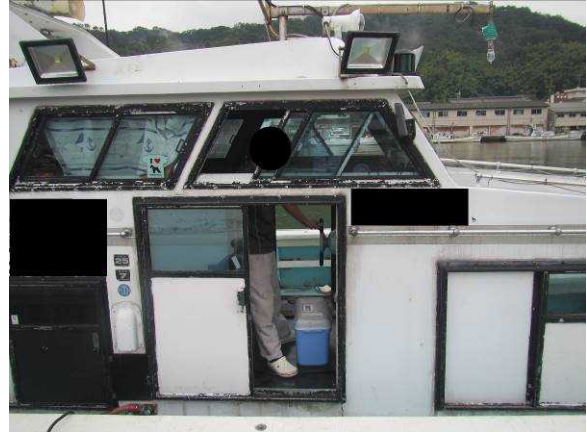
写真2 船長Aの操船姿勢（再現）

| <p>その他の事項</p> | <p>船長Aは、ふだん、夜間に見張りを行う際、目視で他船の灯火を認めた後にレーダーで当該他船との距離を確認しており、本事故当時、帰航開始後からB船に衝突するまでの間、0.75Mレンジとしたレーダーを作動させていたものの、付近に他船の灯火を見掛けなかったため、レーダー画面を見なかった。</p> <p>船長Aは、B船の灯火を認めなかった。</p> <p>船長Aは、両眼の矯正視力が1.0であり、本事故当時、眼鏡をかけていた。</p> <p>船長Bは、本事故当時、0.5Mレンジとしたレーダーを作動させ、C船及びD船が映っていることを確認していたが、A船に気付かなかった。</p> <p>船長Bは、衝突前に小型船舶のエンジン音を聞いた時点で停船し、周囲の状況を確認しておけばよかったと本事故後に思った。</p> <p>B船は、灯火に故障及び不具合はなかった。</p> <p>C船の船長は、本事故当時、B船の法定灯火が点灯しているのを認めた。</p> <p>船長Bは、海面が穏やかで船体動揺がなく、短時間の釣り場移動であったので、釣り客Bに対してキャビン内または後部甲板に移動するよう声をかけなかった。</p> <p>C船及びD船は、集魚灯を点灯し、錨泊して遊漁を行っていた。</p> <p>C船の船長は、衝突の少し前、A船がC船の近くを通過し、南方に向けて航行しているのを認めた。</p> |

| <p>判明した事項の解析</p> | <p>A船は、鷲崎南東方沖を南進中、集魚灯を点灯している複数の錨泊船の近くを航行する際、船長Aが、周囲に航行している船舶はいないと思い、船首目標としていた博奕岬灯台に向けて航行することに意識を向け、レーダーを活用するなど、周囲の見張りを適切に行っていなかったことから、左舷方から接近するB船に気付かず、B船と衝突したものと考えられる。</p> <p>B船は、鷲崎南東方沖を西進中、集魚灯を点灯している複数の錨泊船の近くを航行する際、船長Bが、次の釣り場に向けて航行することに意識を向け、レーダーを活用するなど、周囲の見張りを適切に行っていなかったことから、右舷方から接近するA船に気付くのが遅れ、A船と衝突したものと考えられる。</p> <p>B船の法定灯火は、本事故当時、正常に点灯していたものと考えられる。</p> |

| <p>再発防止策</p> | <p>今後の同種事故等の再発防止に役立つ事項として、次のことが考えられる。</p> <ul style="list-style-type: none"> ・ 夜間、集魚灯などの明るい灯火を点灯している船舶の近くを航行する際、航行している他船の航海灯を見落とす場合があるので、レーダーを活用するなどして常時適切な見張りを行うこと。 ・ 航行中、周囲の状況に不安を感じた際は、速やかに減速し、必要に応じて停船すること。 |

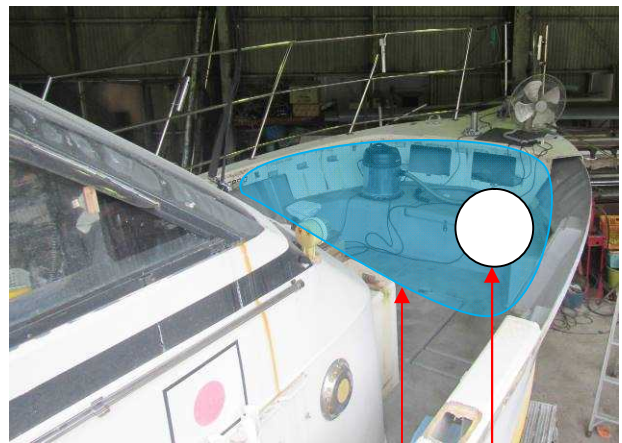
写真4 B船の損傷状況

嵩上げされていた部分

釣り客Bが座っていた場所

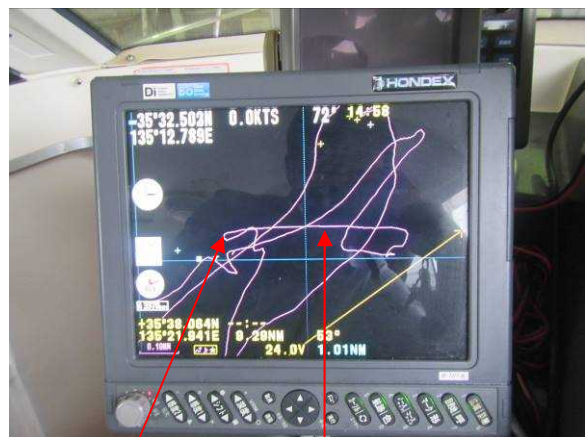
写真6 B船のGPSプロッター画面

発生場所

事故直前の航跡
