船舶事故調査報告書

平成30年12月19日
 運輸安全委員会（海事専門部会）議決
 委員 佐藤 雄二（部会長）
 委員 田村 兼吉
 委員 岡本 満喜子

事故種類	乗組員死亡																																
発生日時	不明（平成30年9月7日 07時05分ごろ～11時25分ごろの間）																																
発生場所	不明（兵庫県南あわじ市灘漁港付近）																																
事故の概要	漁船 戎丸は、刺し網漁の揚網を行う目的で出港したのち、船長が落水して死亡した。																																
事故調査の経過	平成30年9月11日、本事故の調査を担当する主管調査官（神戸事務所）ほか2人の地方事故調査官を指名した。 原因関係者からの意見聴取は、本人が本事故で死亡したため、行わなかった。																																
事実情報 船種船名、総トン数 船舶番号、船舶所有者等 L×B×D、船質 機関、出力、進水等	漁船 戎丸、1.2トン HG3-37989（漁船登録番号）、個人所有 5.34m(Lr)×1.74m×0.59m、FRP ガソリン機関、30kW（動力漁船登録票による）、昭和55年12月1日																																
乗組員等に関する情報	船長 男性 77歳 一級小型船舶操縦士・特殊小型船舶操縦士・特定 免許登録日 昭和51年4月30日 免許証交付日 平成28年6月15日 （平成34年4月12日まで有効）																																
死傷者等	死亡 1人（船長）																																
損傷	後部付近で2つに分断、船首端上部に破損、船首端下部等に擦過傷、船外機の脱落																																
気象・海象	(1) 気象 気象庁（南淡地域気象観測所）の本事故当日の観測値（天気のみ洲本特別地域気象観測所の観測値である。）

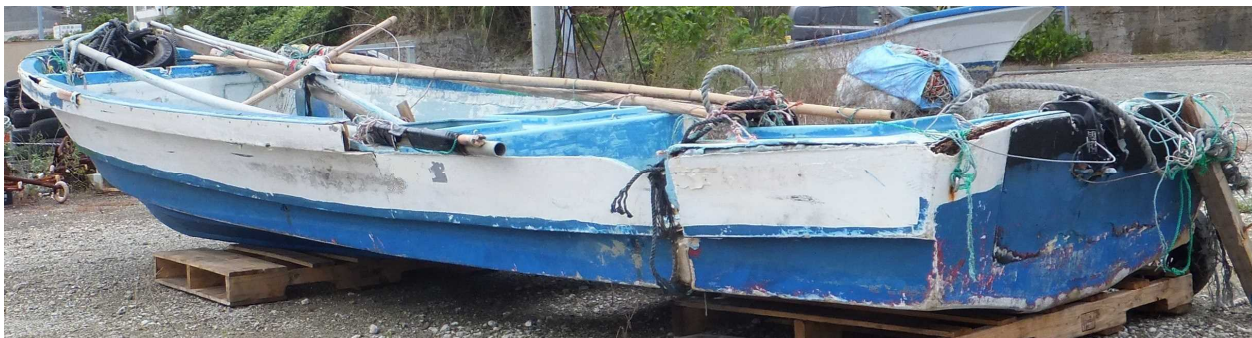
写真1 本船（左舷船尾方から撮影）

<p>本船は、強風及び波浪注意報が発表され、平均風速2.2～5.4m/sの南東寄りの風が吹き、高さ約2～3mの波が発生する状況下、船首端上部に破損及び同下部に擦過傷を生じ、後部付近が分断された状態で発見されたことから、沖防波堤南側に敷設された消波ブロックに衝突した可能性があると考えられるが、船長が本事故で死亡していることから、その状況を明らかにすることはできなかった。</p> <p>船長は、落水して溺死したものと考えられるが、溺死するに至った状況を明らかにすることはできなかった。</p>
原因	<p>本事故は、本船が、灘漁港の沖防波堤南側において、船長が落水して溺水したことにより発生したものと考えられる。</p>
再発防止策	<p>今後の同種事故等の再発防止及び被害の軽減に役立つ事項として、次のことが考えられる。</p> <ul style="list-style-type: none"> ・ 小型船舶の暴露甲板に乗船している場合は、救命胴衣を適切に着用すること。 ・ 船長は、気象及び海象の悪化を認めた場合には、操業を中止して速やかに帰航すること。
