船舶事故調査報告書

事故種類	被引浮体搭乗者負傷
発生日時	平成30年7月15日 15時30分ごろ
発生場所	滋賀県彦根市宇曾川河口西方沖（琵琶湖東部） 石寺四等三角点から真方位024° 1,470m付近 （概位 北緯35° 14.9′ 東経136° 11.1′）
事故の概要	水上オートバイ ^{レジスタンス} RESISTANCEは、浮体をえい航して遊走中、浮体の搭乗者1人が負傷した。
事故調査の経過	平成30年7月26日、本事故の調査を担当する主管調査官（神戸事務所）ほか1人の地方事故調査官を指名した。 原因関係者から意見聴取を行った。
事実情報 船種船名、総トン数 船舶番号、船舶所有者等 L×B×D、船質 機関、出力、進水等	水上オートバイ RESISTANCE、0.1トン 244-21703滋賀、個人所有 2.66m (Lr) × 1.07m × 0.40m、FRP ガソリン機関、112kW、平成18年5月
乗組員等に関する情報	船長 男性 31歳 特殊小型船舶操縦士 免許登録日 平成25年6月14日 免許証交付日 平成30年3月8日 （平成35年6月13日まで有効） 搭乗者A 女性 24歳
死傷者等	重傷 1人（搭乗者A）
損傷	なし
気象・海象	気象：天気 晴れ、風向 北西、風力 2、視界 良好 水象：波高 約0.2m
事故の経過	本船は、船長が1人で乗り組み、搭乗者Aほか2人（以下「搭乗者B」及び「搭乗者C」という。）を乗せたソファー型の浮体（以下「本件浮体」という。）を長さ約20mのロープを使用してえい航しながら、宇曾川河口西方沖で遊走していた。 本船は、船長が、約10秒に1回船尾方を振り返って本件浮体の状況を確認して、約30km/hの速力（対地速力、以下同じ。）で直進及び旋回を繰り返した。 本船は、船長が、搭乗者を楽ませる目的で、約40km/hに増速

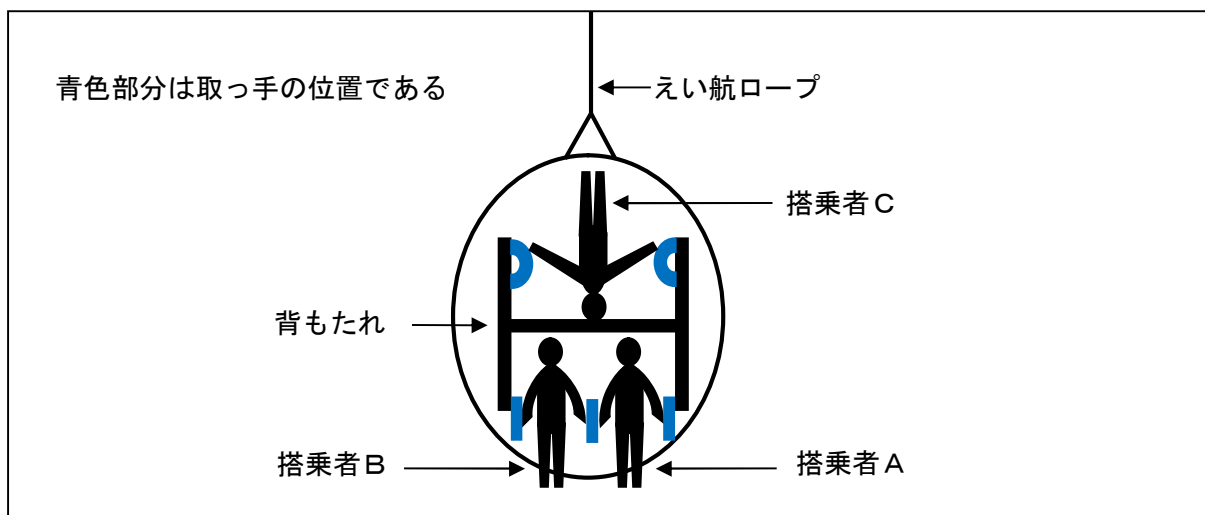
付図2 搭乗者の位置

<p>しながら左旋回した際、平成30年7月15日15時30分ごろ、本件浮体が遠心力により振られて右舷側に転覆し、搭乗者A及び搭乗者Bが湖面に投げ出された。</p> <p>搭乗者Aは、湖面に投げ出された際、右手を取っ手から離したものの、左手を取っ手から離すのが遅れ、左腕がねじれて負傷した。</p> <p>搭乗者Cは、転覆後も取っ手から手を離さなかったため、湖面に投げ出されなかった。</p> <p>本船は、船長が、腕の痛みを訴えた搭乗者Aを船尾部に乗せ、搭乗者B及び搭乗者Cを乗せた本件浮体をえい航し、宇曾川河口西方沖の湖岸に戻った。</p> <p>搭乗者Aは、湖岸にいた船長の知人が要請した救急車で病院に搬送され、左上腕骨骨幹部骨折と診断された。</p> <p>(付図1 事故発生場所概略図、付図2 搭乗者の位置 参照)</p>
<p>その他の事項</p>	<p>船長は、平成25年6月に特殊小型船舶操縦免許を取得して以来、水上オートバイを操縦した経験が約10回、浮体をえい航した経験が約5回あった。</p> <p>船長及び搭乗者は、全員が救命胴衣を着用しており、飲酒はしていなかった。</p> <p>本件浮体は、長さ約2.2m、幅約1.8mの楕円形で、中央部やや後方に横方向の背もたれが設けられ、同背もたれの前部及び後部にそれぞれ2人分の座席があり、製造業者のウェブサイトの情報によれば、前部席は、背もたれに背をつき前方を向いて座り、後部席は、背もたれの後方で膝を立てて前方を向いて乗るよう設計されていた。</p> <p>本事故当時、搭乗者Aは後部右側席で、搭乗者Bは後部左側席で、それぞれ背もたれに背をつけて後方を向き、両手で取っ手をつかんで座り、搭乗者Cは前部席で前方を向き、両手で取っ手をつかんで座っていた。</p> <p>搭乗者Aは、浮体に搭乗してえい航された経験が豊富であった。</p> <p>本件浮体の取扱説明書には以下の記載があったが、本件浮体は事故発生当日と一緒に遊びに来ていた知人の所有物であり、船長は取扱説明書の内容を知らなかった。</p> <ul style="list-style-type: none"> ・浮体搭乗者を監視するため、水上オートバイには常に操縦者以外の者を1人乗せること。 ・浮体搭乗者が大人であれば約3.2km/h、子供であれば約2.4km/hを決して超えないこと。 ・浮体が転覆するような高速または急な旋回は決して行わないこと。 <p>滋賀県琵琶湖等水上安全条例には、次のとおり定められている。</p> <p>(プレジャーボートの操船者の守るべき事項)</p> <p>第9条の3第3項 プレジャーボートの操船者は、水上スキー等に</p>
