## 船舶事故調査報告書

平成30年12月12日  
 運輸安全委員会（海事専門部会）議決  
 委員 佐藤 雄二（部会長）  
 委員 田村 兼吉  
 委員 岡本 満喜子

| 事故種類 | 作業員負傷 |
| 事故の概要 | 台船第1ユーアス号は、転錨作業中、作業員1人が負傷した。 |

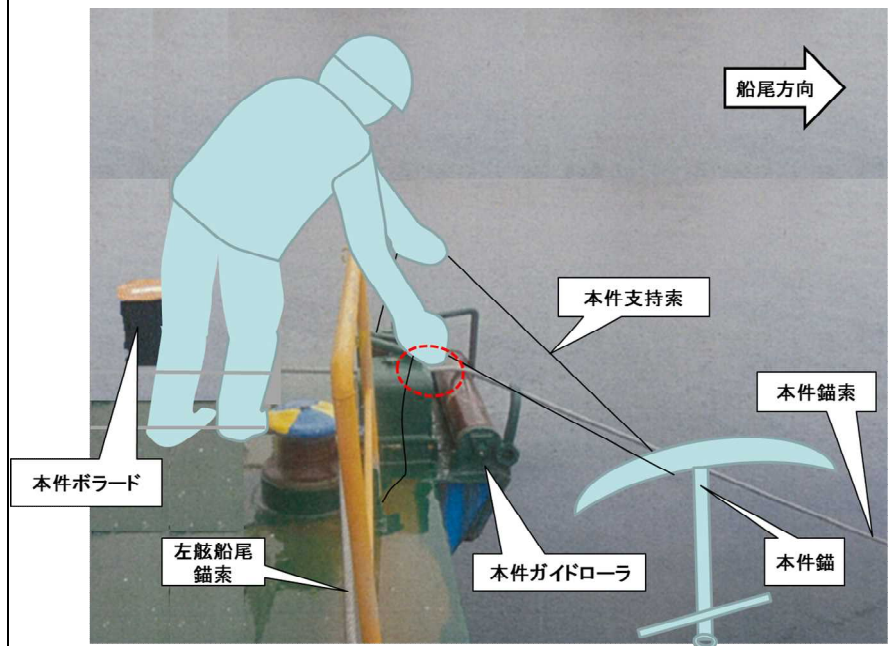
図1 作業員Aの本件作業状況（イメージ）

作業員Aは、09時27分ごろ、作業責任者の指示で本船の右舷船尾部の甲板に移動し、本件錨索に乗った状態の本件錨の爪に右舷船尾部の甲板から身を乗り出し、本件支持索をかけて本件作業を行おうとしたところ、本件錨にかけた本件支持索を保持していた右手が、右舷船尾のガイドローラ（以下「本件ガイドローラ」という。）と本件錨索の間に挟まれた。（図1、図2参照）

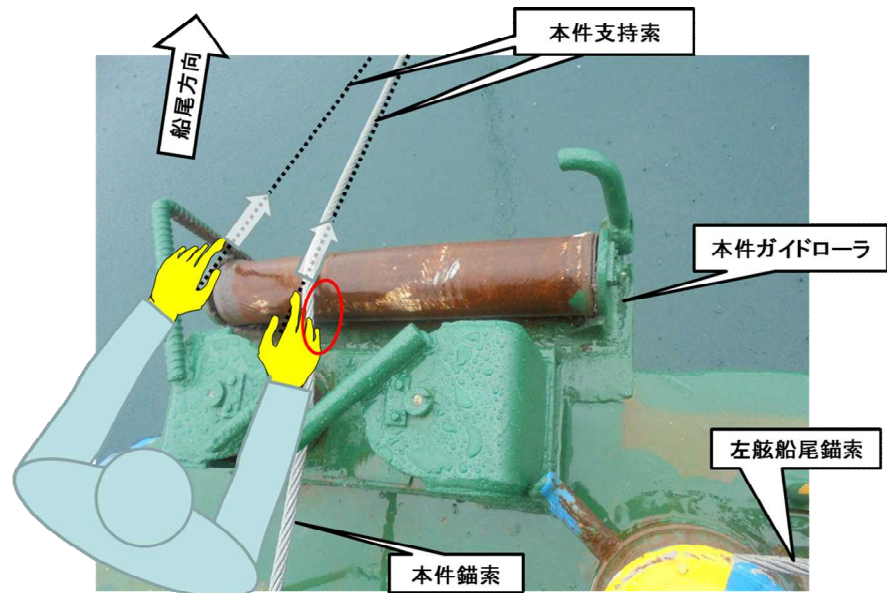
図2 作業員Aの負傷時の状況（イメージ）

| <b>分析</b><br>乗組員等の関与<br>船体・機関等の関与<br>気象・海象等の関与<br>判明した事項の解析 | あり<br>なし<br>なし<br><p>本船は、東予港において、転錨作業中、絡み錨を解く作業を行う際、作業員Aが、右舷船尾部の甲板から身を乗り出して本件錨に本件支持索をかけたことから、本件錨にかけた本件支持索を持っていた作業員Aの右手が、本件錨索と本件ガイドローラとの間に挟まれて負傷したものと考えられる。</p> <p>本船は、作業責任者が、本件錨を海面上に出した状態で本件ウインチを適宜操作した際、本件錨が自重により、船尾方に動いた可能性があると考えられる。</p> |
| <b>原因</b> | <p>本事故は、本船が、東予港において、転錨作業中、絡み錨を解く作業を行う際、作業員Aが、右舷船尾部の甲板から身を乗り出して本件錨に本件支持索をかけたため、本件錨にかけた本件支持索を持っていた作業員Aの右手が、本件錨索と本件ガイドローラとの間に挟まれたことにより発生したものと考えられる。</p> |

| <b>再発防止策</b> | <p>A社は、本事故後、再発防止のため、次の改善措置をとった。</p> <ul style="list-style-type: none"> <li>・係留作業書に作業の詳細を定めた。</li> <li>・錨索に張力が掛かっている場合には、同索のガイドローラに立ち入らないよう支柱及びチェーンを設けること。</li> <li>・錨が錨索に絡まった場合には、ウインチ操作を行い、解けない場</li> </ul> |

| | <p>合には作業船を使用し、それでも解けない場合には、クレーン付き台船のクレーンを使用すること。</p> <p>今後の同種事故等の再発防止に役立つ事項として、次のことが考えられる。</p> <ul style="list-style-type: none"><li>・ 転錨中、絡み錨を解く作業を行う場合には、ウインチ操作、作業船の使用、自船のクレーンを使用して行うこと。</li><li>・ 絡み錨を解く作業要領等を定めておくことが望ましい。</li></ul> |

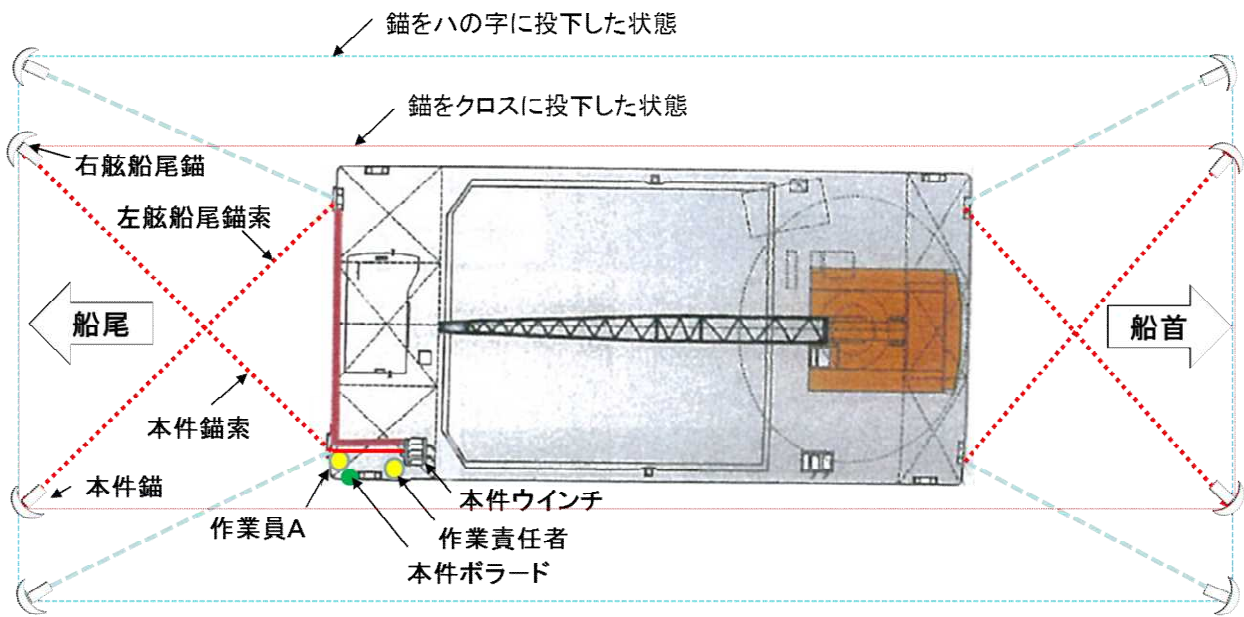
付図2 本船の予定していた係留状況

| 事故の経過 | 本船は、作業責任者及び作業員Aが乗船し、東予港中央地区岸壁築造工事に伴う捨石ならし作業の目的で、えい航索の端部を本船船首部のボラードに掛け、作業船（以下「作業船A」という。）にえい航され、平成30年1月12日08時20分ごろ、東予港中央岸壁北方沖の係留場所から出発し、約100m南方の作業場所（以下「本件作業場所」という。）に移動を開始した。<br>本船は、通常、錨索がハの字になるように投錨していたが、本件作業場所が狭いので、作業責任者が、本船の両舷から延びる両錨索がクロスした状態になるよう、‘本船右舷船尾に装備するウインチ’（以下「本件ウインチ」という。）と作業船Aを使い投錨を行うこととし |

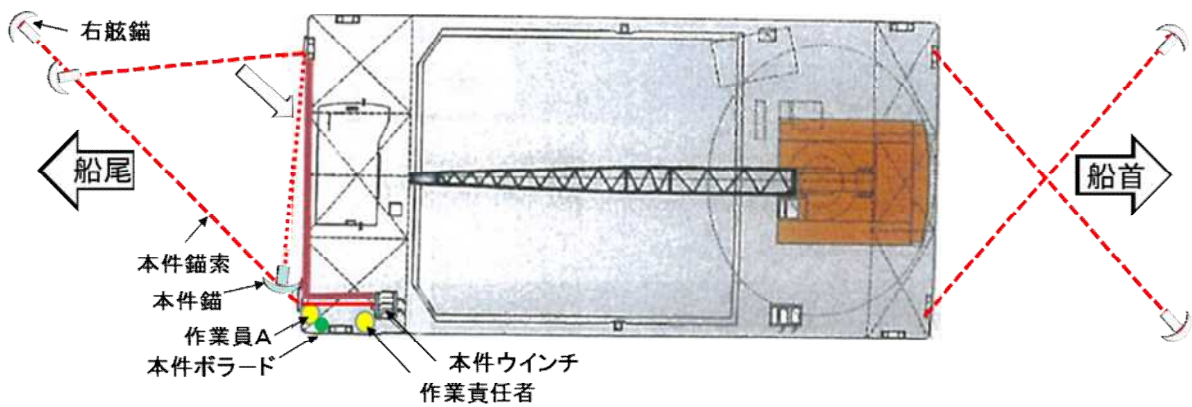
付図3 本事故発生前の絡み錨の状況

作業責任者は、本件ウインチを操作して本件錨を揚げ始めたところ、本件錨の爪が、本件錨索に絡んだ状態（以下「絡み錨」という。）で揚がってきたことを知った。
