船舶事故調査報告書

平成30年12月5日
 運輸安全委員会（海事専門部会）議決
 委員 佐藤 雄二（部会長）
 委員 田村 兼吉
 委員 岡本 満喜子

事故種類	乗組員負傷
発生日時	平成30年6月17日 07時15分ごろ
発生場所	北海道北見市サロマ湖漁港第2湖口地区 浜佐呂間港北防波堤灯台から真方位001.5° 3.21海里（M） 付近 （概位 北緯44° 08.9′ 東経143° 55.8′）
事故の概要	漁船第八十美好丸は、漁場に向けて北進中、甲板員が転倒して負傷した。
事故調査の経過	平成30年6月19日、本事故の調査を担当する主管調査官（函館事務所）ほか1人の地方事故調査官を指名した。 原因関係者から意見聴取を行った。
事実情報 船種船名、総トン数 船舶番号、船舶所有者等 L×B×D、船質 機関、出力、進水等	漁船 第八十美好丸、4.7トン HK3-129196（漁船登録番号）、個人所有 12.12m(Lr)×3.13m×1.03m、FRP ディーゼル機関、450kW（動力漁船登録票による）、平成26年4月14日
乗組員等に関する情報	船長 男性 25歳 一級小型船舶操縦士 免許登録日 平成26年10月7日 免許証交付日 平成26年10月7日 （平成31年10月6日まで有効） 甲板員 男性 61歳 一級小型船舶操縦士・特殊小型船舶操縦士・特定 免許登録日 昭和61年6月27日 免許証交付日 平成28年1月29日 （平成33年6月26日まで有効）
死傷者等	重傷 1人（甲板員）
損傷	なし
気象・海象	気象：天気 晴れ、風向 北東、風力 2、視界 良好 海象：波向 北、波高 約1m、潮汐 下げ潮の中央期
事故の経過	本船は、船長及び甲板員が乗り組み、ほたて養殖漁の目的で、平成30年6月17日03時30分ごろ北見市常呂町栄浦の係留岸壁を

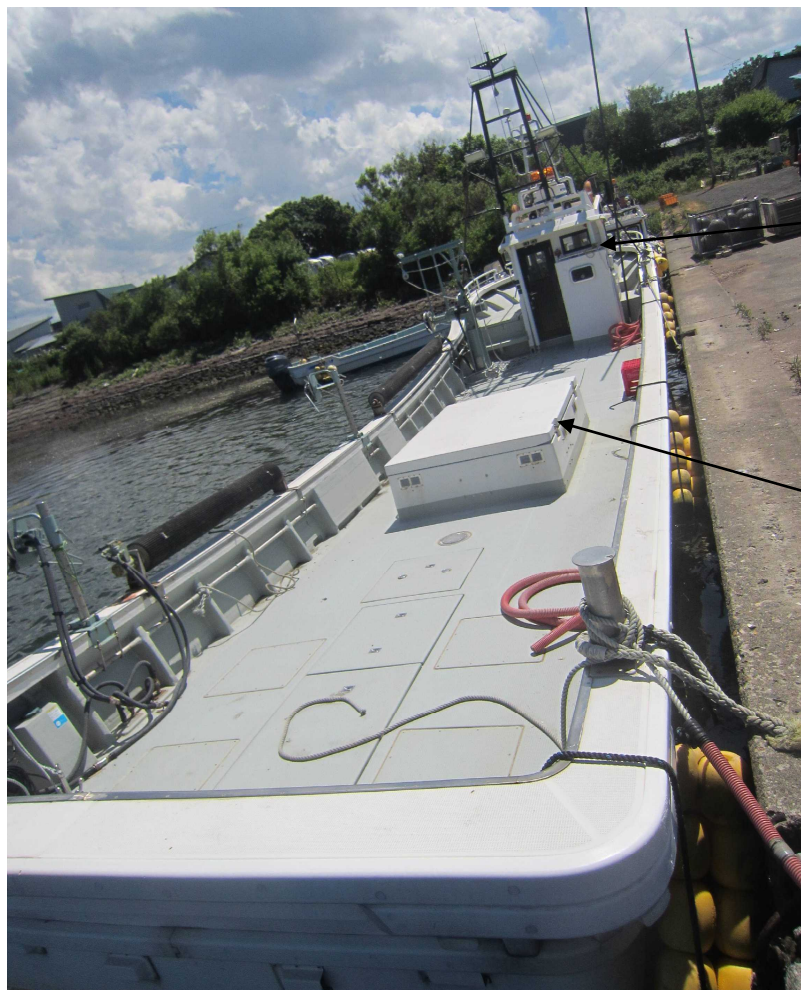
写真2 本船の状況（船尾方より撮影）

操舵室

エンジンルーム
の蓋

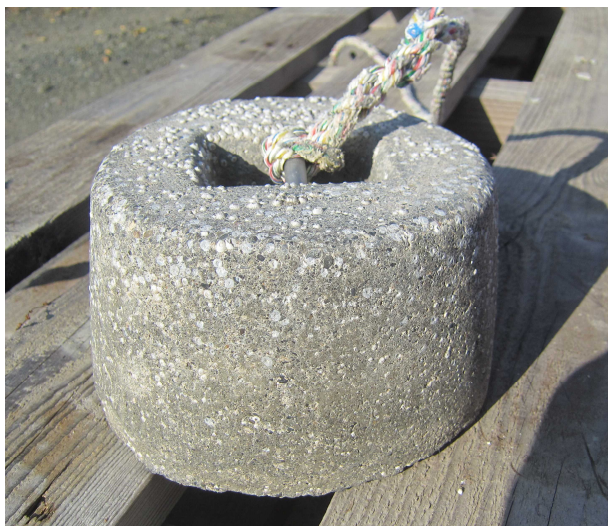
写真3 海用のいし

<p>の上に並べて置いていた。</p> <p>船長は、本事故時、第2湖口を北進中で、大きな針路変更はできず、5kn程度まで減速できたが、約7.5knまで減速していたので、船体が大きく動揺することはないと思ひ、これ以上減速しなかった。</p> <p>甲板員は、早朝に一度第2湖口を何事もなく通過したので、大きな波が立つことはないと思ひ、右手で缶コーヒーを持ち、左手でブリッジ後部の柱を軽く掴んでいたが、しっかりと柱を掴んでいれば良かったと本事故後に思った。</p> <p>甲板員は、負傷した状況から、後部甲板上に置いていた海用のいしに後頭部及び腰をぶつけたと本事故後に思った。</p> <p>船長は、本事故時、海用のいしが甲板上に散在していたが、係留岸壁に戻ってから片付けを行えば良いと思ひ、片付けを行っていなかった。</p>
<p>分析</p> <p>乗組員等の関与 船体・機関等の関与 気象・海象等の関与 判明した事項の解析</p>	<p>あり なし あり</p> <p>本船は、高波が発生しやすいサロマ湖の第2湖口北口を漁場に向けて北進中、船長が約7.5ノットの速力で航行し、また、甲板員が構造物をしっかりと掴まずに立っていたことから、船首に高波を受けて船体が大きく上下に動揺した際、甲板員が、後部甲板に転倒し、海用のいしに後頭部及び腰をぶつけて負傷したものと考えられる。</p> <p>船長は、第2湖口南口南方約360mのところ約7.5knまで減速していたことから、船体が大きく動揺することはないと思ひ、十分に減速せずに航行したものと考えられる。</p> <p>甲板員は、早朝に一度第2湖口を何事もなく通過したので、大きな波が立つことはないと思ひ、構造物をしっかりと掴まずに立っていたものと考えられる。</p> <p>船長は、海用のいしが甲板上に散在していたが、係留岸壁に戻ってから片付けを行えば良いと思ひ、片付けを行っていなかったものと考えられる。</p>
<p>原因</p>	<p>本事故は、本船が、高波が発生しやすいサロマ湖の第2湖口北口を漁場に向けて北進中、船長が約7.5ノットで航行し、また、甲板員が構造物をしっかりと掴まずに立っていたため、船首に高波を受けて船体が大きく上下に動揺した際、甲板員が、後部甲板に転倒し、海用のいしに後頭部及び腰をぶつけたことにより発生したものと考えられる。</p>

<ul style="list-style-type: none">・乗組員は、船体の動揺に備え、しっかりと構造物に掴まっておくこと。・甲板上の漁具などは、転倒時に負傷の原因となるため、危険のないところに片付けておくこと。
--	--

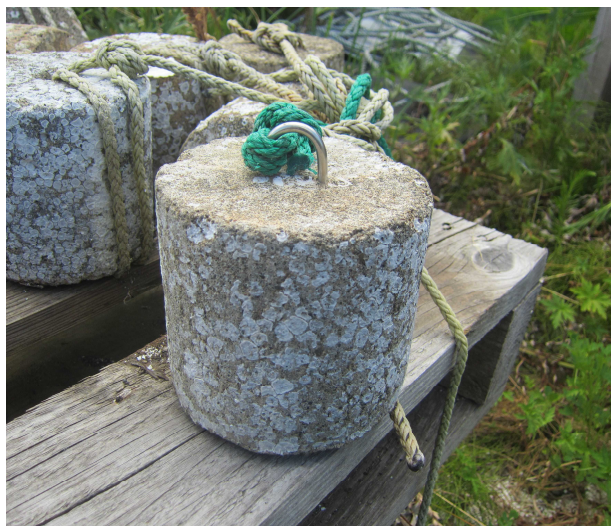
写真4 湖用のいし

<p>離岸し、北見市常呂町北方沖の水深約20mにある養殖施設（以下「外海の養殖施設」という。）に向かった。</p> <p>本船は、外海の養殖施設の「のし」と称する約100mのロープに、下端に「海用のいし」と称するコンクリート製の重りを付けた長さ約3mの採苗器を約1m間隔で100連吊しており、ほととの稚貝が付いたあと、本船に採苗器と海用のいしをのしから外して引き揚げ、サロマ湖内の養殖施設に移動させていた。</p> <p>本船は、サロマ湖内の水路及び第2湖口を通過して、04時30分ごろ外海の養殖施設に到着し、50連の採苗器と海用のいしを引き揚げて甲板上に無造作に置き、05時30分ごろ同養殖施設を出発して06時10分ごろサロマ湖内の養殖施設に「湖用のいし」と称するコンクリート製の重りを使用して採苗器を吊り直し、作業を終えた後、残り半分の採苗器をサロマ湖内に移動させる目的で、07時05分ごろ外海の養殖施設に向けて発進した。</p> <p>船長は、単独で椅子に腰を掛けたまま操船にあたり、約20ノット(kn)の速力(対地速力、以下同じ。)でサロマ湖内の水路を航行し、07時12分ごろ第2湖口南口南方約360mのところ、約7.5knに減速して針路を約018°に定め、手動操舵によって第2湖口のほぼ中央に向けて北進した。</p> <p>甲板員は、後部の扉を開けた操舵室の後方に立ち、左手で同室後部の柱を軽く掴み、右手に缶コーヒを持って休んでいたところ、07時15分ごろ本船の船首が波高約1.5mの波を受けて20°～30°持ち上げられ、波を越えて落ちた時の衝撃で後方に飛ばされて後部甲板に仰向けに倒れた。</p> <p>船長は、叫び声を聞いて後方を振り向き、甲板員が負傷したことを知って直ちに係留岸壁に戻り、甲板員は、救急車で病院へ搬送され、第1腰椎破裂骨折及び頭部裂傷と診断された。</p> <p>(付図1 事故発生経過概略図、写真1 本船の状況(船首方より撮影)、写真2 本船の状況(船尾方より撮影)、写真3 海用のいし、写真4 湖用のいし 参照)</p>
<p>その他の事項</p>	<p>サロマ湖は、オホーツク海とを結ぶ水路として、西側に第1湖口、東側に第2湖口があり、本船が通航する第2湖口は、幅約50m、長さ約350mの水路で、北口付近は、下げ潮時にサロマ湖から出ていく潮が海の波とぶつかり、波が高くなりやすい海域である。</p> <p>海用のいしは、コンクリート製の円錐台形で、底面の円の直径16.5cm、上面の円の直径15cm、高さ10cm、重さ約2kgであり、湖用のいしは、コンクリート製の円筒形で、直径11cm、高さ10cm、重さ約1kgであった。</p> <p>本船は、湖用のいし約200個を、エンジンルームの蓋の上に木製パレット(長さ180cm、幅120cm、高さ12.5cm)を置き、そ</p>
