# 船舶事故調査報告書

平成30年12月19日

運輸安全委員会（海事専門部会）議決

事故種類	乗組員負傷
発生日時	平成30年3月15日 11時30分ごろ
発生場所	福山港 JFEスチール福山港新涯 <sup>しんがい</sup> 導灯（前灯）から真方位064°730m付近 （概位 北緯34°27.7′ 東経133°24.9′）
事故の概要	貨物船MINOは、福山港鋼管製品岸壁第2輸出バースにおいて、船用品等の積込み作業中、甲板長が木製ドラムとクロスデッキとの間に腰部を挟まれて負傷した。
事故調査の経過	平成30年4月9日、本事故の調査を担当する主管調査官（広島事務所）ほか1人の地方事故調査官を指名した。 原因関係者から意見聴取を行った。
事実情報 船種船名、総トン数 船舶番号、船舶所有者等 L×B×D、船質、 機関、出力、進水等	貨物船 MINO（パナマ共和国籍）、9,766トン 9354246（IMO番号）、FAVORAN WISDOM S.A. 127.70m×19.60m×14.00m、鋼 ディーゼル機関、4,440kW、2008年1月18日（引渡）
乗組員等に関する情報	船長（ベトナム社会主義共和国籍）男性 39歳 締約国資格受有者承認証 船長（パナマ共和国発給） 交付年月日 2016年4月25日 （2020年11月23日まで有効） 甲板長（ベトナム社会主義共和国籍）男性 38歳
死傷者等	重傷 1人（甲板長）
損傷	なし
気象・海象	気象：天気 曇り、風向 南東、風速 約1.7m/s、気温 約16℃ 海象：海上 平穏
事故の経過	本船は、船長及び甲板長ほか19人（全員ベトナム社会民主主義共和国籍）が乗り組み、平成30年3月12日12時30分ごろ福山港C-2錨地に到着し、スチールコイル約11,000メトリックトンを積載する目的で、14日09時06分ごろ福山港鋼管製品岸壁第2輸出バース（以下「本件バース」という。）に右舷着けで係留し、17時00分ごろ陸上クレーンによる荷役を開始した。

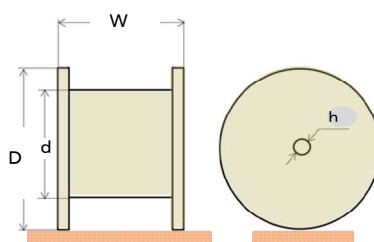
図2 木製ドラムの規格と縦置き状況

一等航海士、甲板長ほか5人の乗組員は、15日11時10分ごろ船用品等の積み込み作業を始め、1番貨物倉とボースンストア間のクロスデッキに、つば径（D）約1.4m、胴径（d）約0.8m、外幅（W）約0.9m、軸穴径（h）約11cmの木製ドラム2個を縦置きした。（図2参照）

木製ドラムは、直径約42.5mm、長さ約263m、重量約1.9tで、未使用の揚荷索がコイル状に巻かれていた。

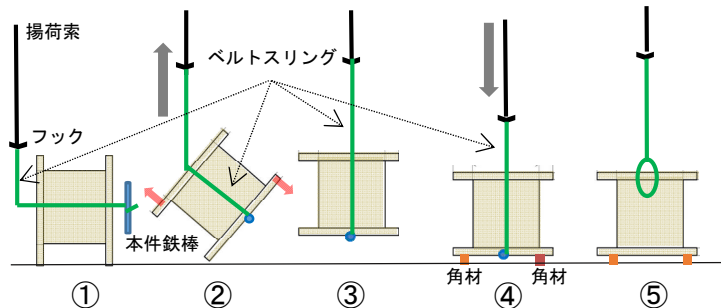
図3 横置き手順概要図

作業指揮者は、船首楼甲板上で指揮に当たり、玉掛け作業員として甲板長ほか4人をクロスデッキに、クレーン運転手として甲板手1人をクレーンの操縦席にそれぞれ配置し、航海中に木製ドラムが移動しないよう、以下の手順により1個目の同ドラムを横置きし、その後固縛した。（図3参照）

- ①・甲板作業員は、幅約5cm、長さ約4m、安全使用荷重約3tのベルトスリングを木製ドラムの軸穴に通し、揚荷索のフックに

ベルトスリングの一端を掛け、甲板長が、他端に通した‘直径約6cm、長さ約0.3mの鉄棒’（以下「本件鉄棒」という。）を支持する。

- ・ クレーン運転手は、作業指揮者の合図によって揚荷索を巻き上げ始め、ベルトスリングが張って本件鉄棒に荷重が掛かったところで揚荷索の巻き上げを一旦止める。
  - ・ 甲板長は、本件鉄棒を放して木製ドラムから離れる。
- ②・ 作業指揮者は、クレーン運転手に揚荷索を巻き上げさせる。
- ・ 木製ドラムは、吊り揚げられて傾く。
- ③・ 木製ドラムは、つばが上甲板と平行になる。
- ④・ クレーン運転手は、上甲板に置いた角材に木製ドラムを下ろして揚荷索を弛ませる。
- ・ 玉掛け作業員は、本件鉄棒をベルトスリングから抜く。
- ⑤ 玉掛け作業員は、ベルトスリングを軸穴から抜く。

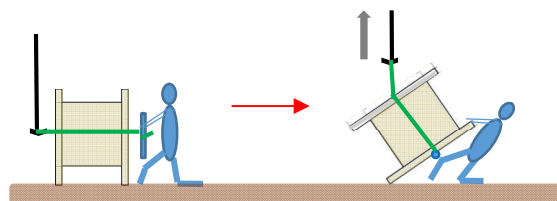
図4 事故発生概要図

甲板長は、ベルトスリングが張って本件鉄棒の位置が固定されれば木製ドラムから離れるつもりで、本件鉄棒を支持して揚荷索が巻き上げられるのを待っていたところ、11時30分ごろ吊り揚げられて傾いた同ドラムとクロスデッキとの間に腰部を挟まれた。（図4参照）

<p>甲板長は、救急車で病院に搬送され、2か月の加療を要する骨盤骨折と診断された。</p> <p>本船は、15時20分ごろ海上保安庁の調査を終え、16日16時25分ごろ予定の貨物を積載して本件バースを離岸し、仕向港<sup>しむけこう</sup>に向かった。</p> <p>(付図1 事故発生場所概略図、写真1 本船1番貨物倉付近、写真2 横置きした木製ドラム 参照)</p>
<p>その他の事項</p>	<p>甲板長は、2008年頃船員になり、2013年頃から甲板長の職に就いていた。</p> <p>作業指揮者は、クレーン運転手に手信号及び発声による合図を送っていた。</p> <p>クレーン運転手は、クレーン操作の経験が豊富であった。</p> <p>クロスデッキの長さ(船首尾線方向距離)は、約3mであった。</p> <p>作業指揮者は、ベルトスリングが張って本件鉄棒の位置が固定された際、直ちに揚荷索の巻き上げを止めるようクレーン運転手に合図したが、余分に同索が巻き上げられて木製ドラムが傾いた。</p> <p>甲板長は、これまでと同様な手順だったので危険を感じていなかったが、本事故後、本件鉄棒を支持していた自身の位置が適切でなかったと思った。</p> <p>1個目の木製ドラムは、過去にクレーン用ワイヤを積み込んだ際と同様な手順で横置きされた。</p> <p>揚荷索は、1,200稼働時間毎に乗組員により検査され、損傷が認められなければ、約5年毎に新替えされていた。</p> <p>作業指揮者、甲板長ほか5人の乗組員は、いずれもヘルメット、つなぎ服及び安全靴を着用していた。</p> <p>本船は、船体動揺がなかった。</p>
<p>分析</p> <p>乗組員等の関与</p> <p>船体・機関等の関与</p> <p>気象・海象等の関与</p> <p>判明した事項の解析</p>	<p>あり</p> <p>なし</p> <p>なし</p> <p>本船は、本件バースにおいて、船用品等の積込み作業中、木製ドラムを1番クレーンで吊り揚げて横置きする際、甲板長が、同ドラム付近でベルトスリングに差し込んだ本件鉄棒を支持していたことから、吊り揚げられて傾いた同ドラムとクロスデッキとの間に腰部を挟まれて負傷したものと考えられる。</p>

<p>原因</p>	<p>本事故は、本船が、本件バースにおいて、船用品等の積込み作業中、木製ドラムを横置きする際、甲板長が、同ドラム付近でベルトスリングに差し込んだ本件鉄棒を支持していたため、吊り揚げられて傾いた同ドラムとクロスデッキとの間に腰部を挟まれたことにより発生したものと考えられる。</p>

- ・ 玉掛け作業員は、木製ドラムのつば径より長い鉄棒を使用すること。
- ・ 玉掛け作業員は、木製ドラムの軸穴に通したベルトスリングの一端をフックに掛けた後には、同ドラムの至近及び下方に位置しないこと。
- ・ 作業指揮者及びクレーン運転手は、クレーンを操作する前に、必ず互いに合図を確認すること。
- ・ 作業指揮者及びクレーン運転手は、玉掛け作業員が安全な位置に待避したのを確認したのちにクレーンを操作すること。

- ・ 木製ドラムを横置きする際には、玉掛け作業員が、ベルトスリングに差し込んだ本件鉄棒を支持するなどせず、クレーンが操作される前に同ドラムから離れる作業手順を検討すること。
