## 船舶事故調査報告書

事故種類	乗揚
発生日時	平成30年6月7日 10時30分ごろ
発生場所	愛媛県松山市二神島 <sup>ふたがみ</sup> 北西方沖 根ナシ礁灯標から真方位030° 100m付近 （概位 北緯33° 56.8′ 東経132° 29.9′）
事故の概要	灯台見回り船げんうんは、東方に移動中、浅所に乗り揚げた。 げんうんは、右舷機のプロペラ翼に曲損を生じた。
事故調査の経過	平成30年6月15日、本事故の調査を担当する主管調査官（広島事務所）を指名した。 なお、後日、1人の地方事故調査官を新たに指名した。 原因関係者から意見聴取を行った。
事実情報 船種船名、総トン数 船舶番号、船舶所有者等 L×B×D、船質 機関、出力、進水等	灯台見回り船 げんうん、49トン 135233、国土交通省 24.0m×6.0m×2.85m、鋼及び軽合金 ディーゼル機関2基、794kW（合計）、平成7年12月12日
乗組員等に関する情報	船長 男性 63歳 三級海技士（航海） 免許年月日 昭和62年3月19日 免状交付年月日 平成29年1月24日 免状有効期間満了日 平成34年3月18日
死傷者等	なし
損傷	右舷機のプロペラ翼3翼のうち1翼の先端から約10cm、幅約40cmにわたり後方へ約90度の曲損
気象・海象	気象：天気 曇り、風 なし、視程 約4～5km 海象：海上 平穏、潮汐 低潮時（宇和間）、潮流 南西流 約0.8ノット（kn）（根ナシ礁灯標の東北東方約1海里（M）） 松山市及び中予 <sup>ちゅうよ</sup> 地方には、6月7日03時08分に濃霧注意報が発表され、同日09時31分に解除されていた。
事故の経過	本船は、船長、機関長、主任航海士及び主任機関士が乗り組み、海上保安庁の職員3人を乗せ、航路標識8基を巡回して点検する目的で、平成30年6月7日08時40分ごろ山口県周防大島町 <sup>すおうおおしま</sup> に所在する根ナシ礁灯標（以下「本件灯標」という。）に向けて松山市松山港

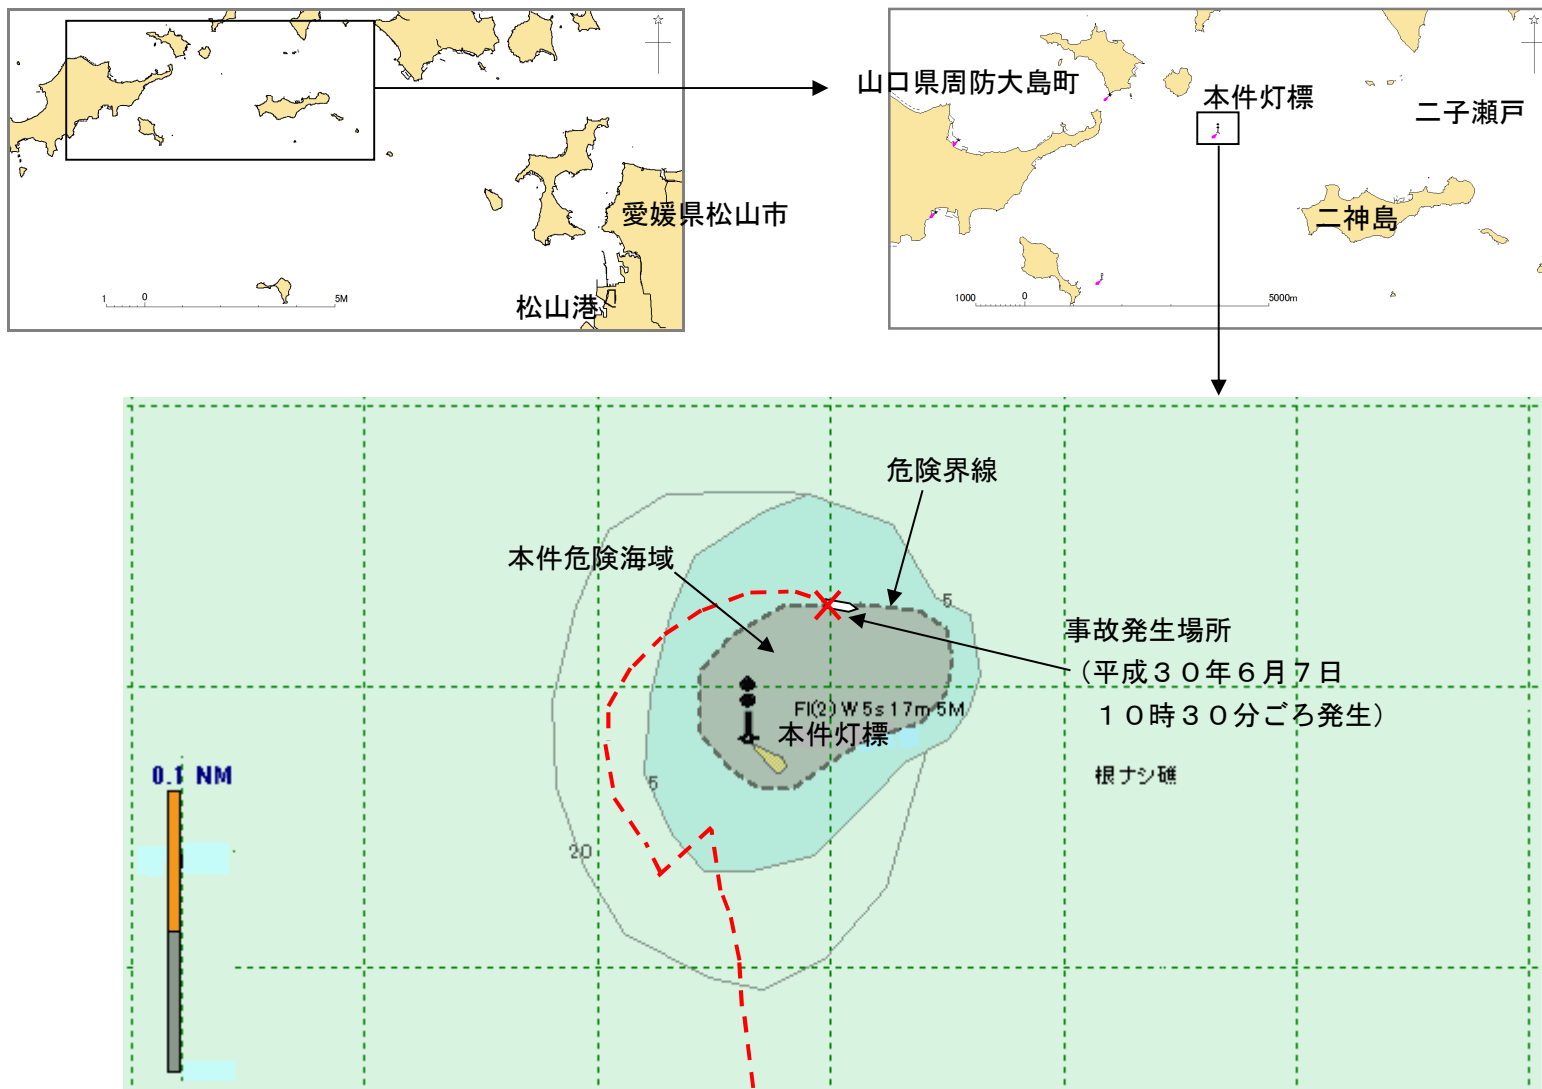
付図1 事故発生経過概略図

<p>在することが表記された以外に水深の表記がなく、多数の危険な浅所が存在していた。</p> <p>船長は、浅い喫水の船であれば、南側から接近して本件灯標に船首を着けることができるものの、深い喫水である本船での接近が容易でないことを承知していた。</p> <p>船長は、見張り員から報告があれば岩礁等を避けることができると思い、見張り員を船首部の甲板に配置して見張りに当てていたが、浅所を認めることができない状態で航行を続け、同浅所に乗り揚げたと本事故後に思った。</p> <p>主任機関士は、晴天のときは、海面に光が差し込んで海面下の状態が見えて岩礁を発見し易いが、本事故当時は曇天で海面下が見えづらかったと本事故後に思った。</p> <p>本船の乗組員及び乗船者全員は、救命胴衣を着用していた。</p> <p>本船は、喫水が浅い搭載艇が搭載されており、今回の巡回では周辺海域沖から水路調査を行う際、同艇を使用して接近することが可能であった。</p>
<p><b>分析</b></p> <p>乗組員等の関与 船体・機関等の関与 気象・海象等の関与 判明した事項の解析</p>	<p>あり なし あり</p> <p>本船は、船長が、船首部の甲板に見張り員を配置して本件危険海域を避けて航行できると思い、本件危険海域の北方沖を本件灯標の外観及び海面調査を行いながら東進中、本件危険海域に進入したことから、浅所に乗り揚げたものと考えられる。</p> <p>船長は、船首部配置の見張り員から報告があれば、岩礁等を避けることができると思ったものと考えられる。</p> <p>船長は、従前の経験から、見張り員を船首部の甲板に配置して浅所を目視で発見できていたものの、曇天で海面下が見えづらかったことから、見張り員が岩礁を発見できなかった可能性があると考えられる。</p>
<p><b>原因</b></p>	<p>本事故は、本船が、船長が、船首部の甲板に見張り員を配置して本件危険海域を避けて航行できると思い、本件危険海域の北方沖を本件灯標の外観及び海面調査を行いながら東進中、本件危険海域に進入したため、浅所に乗り揚げたものと考えられる。</p>

<p><b>再発防止策</b></p>	<p>海上保安庁は、本事故後、次の改善措置を採った。</p> <ul style="list-style-type: none"> <li>・ NEWPEC をインストールしているパソコンにスピーカーを設置し、設定した危険対象物（等深線を含む）が任意の距離に侵入した時に警報音が聞こえるようにした。</li> </ul> <p>今後の同種事故等の再発防止に役立つ事項として、次のことが考えられる。</p>

<ul style="list-style-type: none"><li>・ 本船で浅所に接近して業務を行う必要があるときには、喫水の浅い搭載艇等を使用することが望ましい。</li><li>・ 天候不良で見張り員が浅所を発見できない可能性がある場合は、点検業務を中止するか又は浅所に接近しないことが望ましい。</li></ul>
--	---

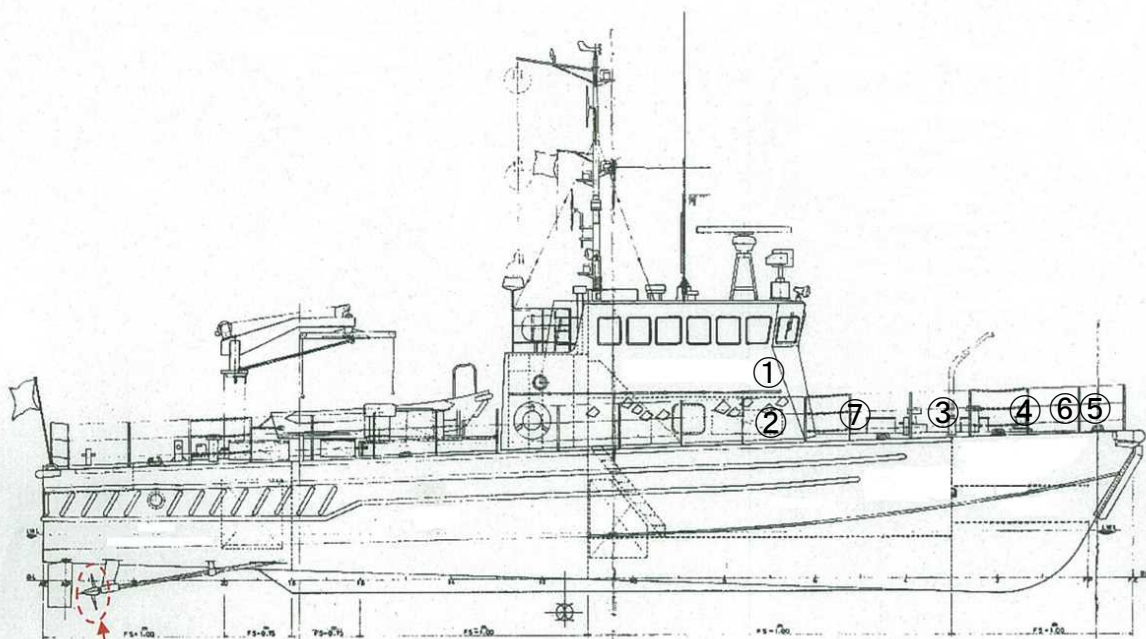
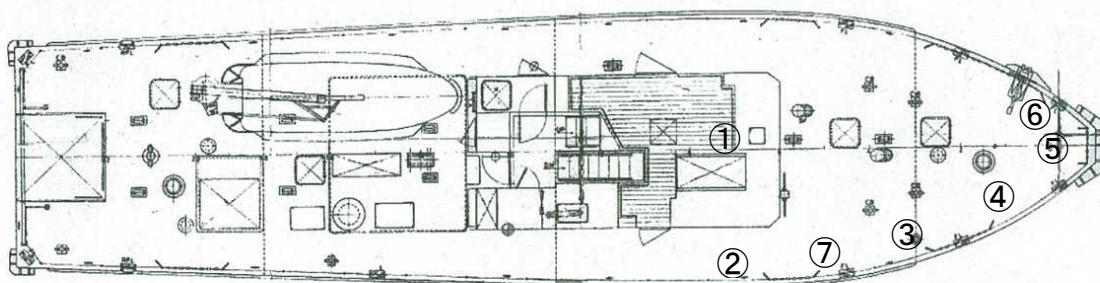
付図2 本事故当時の乗組員配置図

損傷部分
