船舶事故調査報告書

平成30年12月12日
 運輸安全委員会（海事専門部会）議決
 委員 佐藤 雄二（部会長）
 委員 田村 兼吉
 委員 岡本 満喜子

| 事故の概要 | 作業船きづなは、北進中、船倉及び前部甲板に浸水した。 |

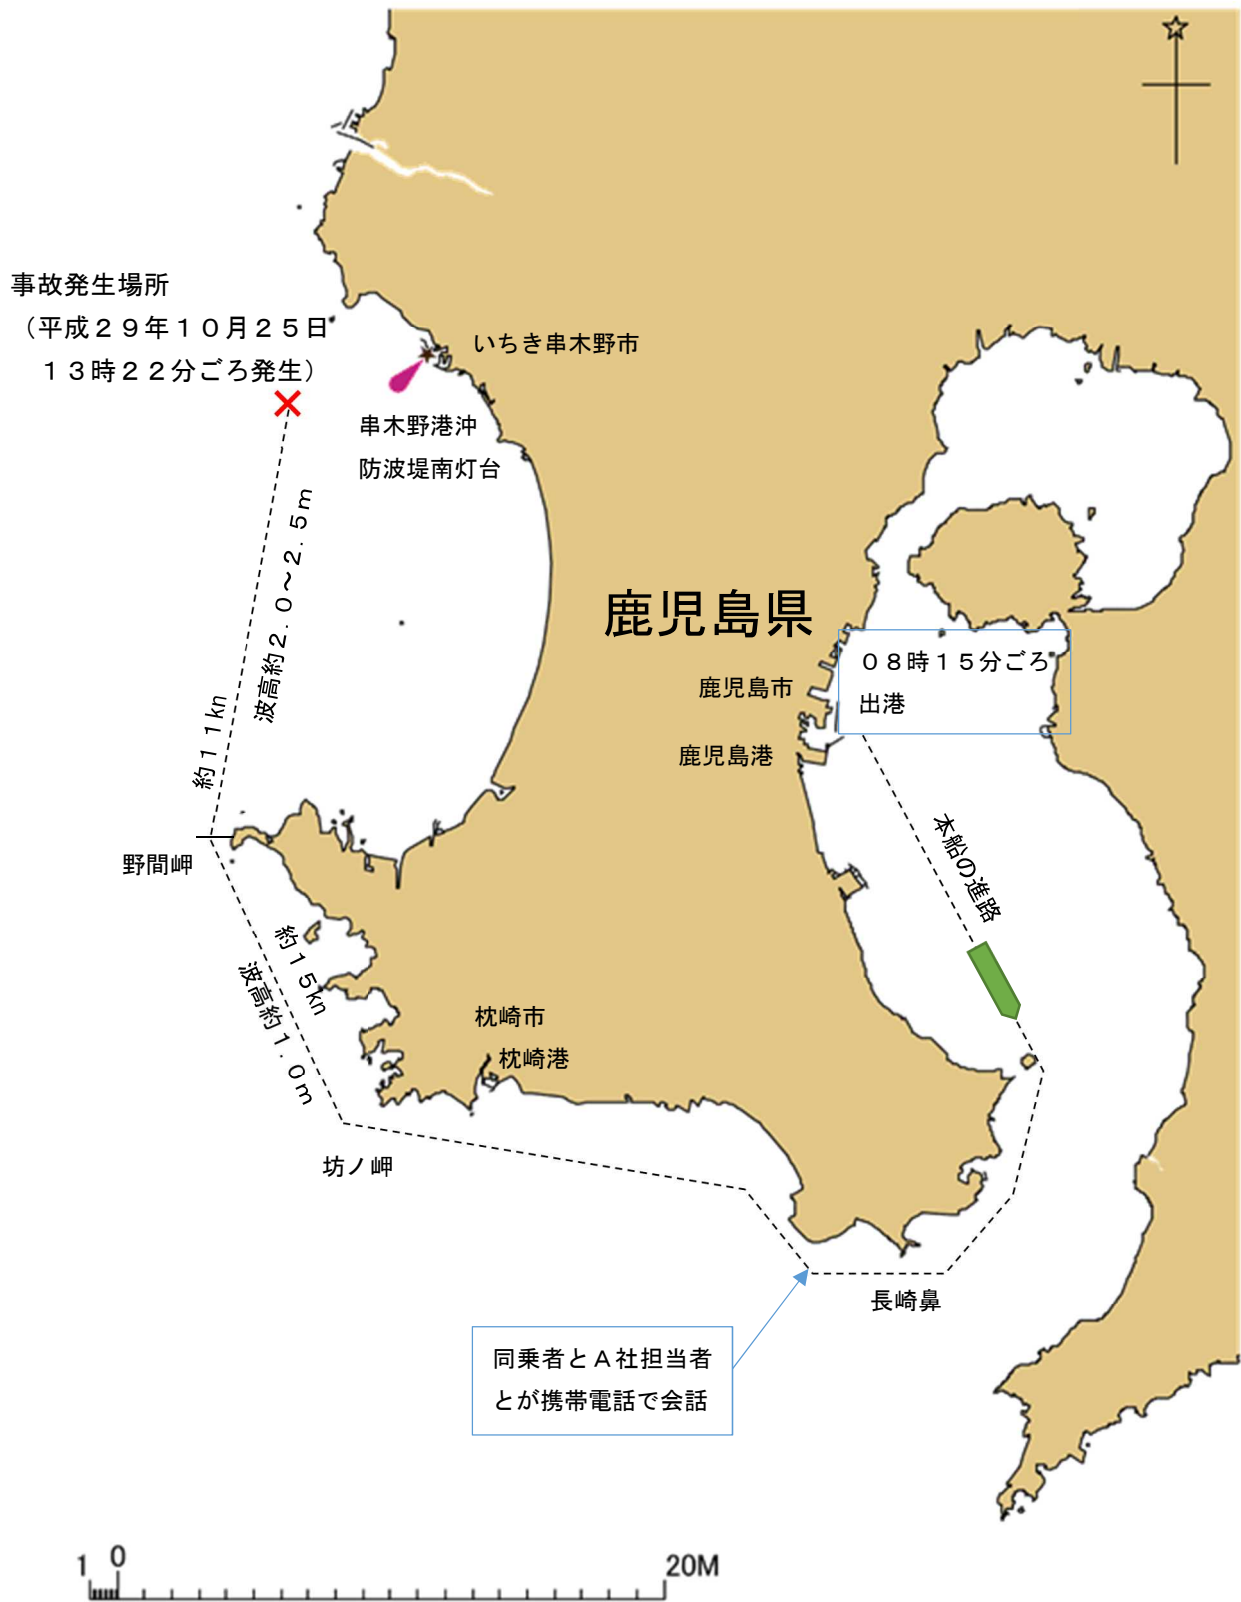
付図1 事故発生経過概略図

| | <p>く、船長A₂が、船長A₁の操船が不安定であるように見えたので、船長A₁に確認したところ、鹿児島県沿岸海域の水路状況に不案内であることを聞き、同海域での操船経験があった船長A₂が操船を交代した。</p> <p>本船は、鹿児島湾を南東進した後、風及び波が平穏な状況下、薩摩半島南岸沖を約15ノット(kn)の速力(対地速力、以下同じ。)で西進し、鹿児島県南さつま市坊ノ岬沖を通過した後、波高が約1.0mとなった状況下で北西進した。</p> <p>本船は、南さつま市野間岬沖を通過した後、約10m/sの北西風が吹き、波高が約2.0～2.5mとなった状況下で速力を約11knとして北進した。</p> <p>船長A₂は、本船の左舷船首方からの波が5回に1回程度舷縁を越えて打ち込むようになったものの、本船よりも小型な自身の所有船での操船経験により引き続き航行可能と判断して操船を続けた。</p> <p>船長A₂は、13時00分ごろ、本船が串木野港西南西方沖約6Mを北進していたところ、船首部が沈下し、間もなく左舷側に傾斜し始めたように感じ、船長A₁に、左右に分かれている燃料タンクのうち使用するタンクの切替え操作を依頼したが、傾斜が元に戻らなかったため一旦停船し、船長A₁に前部甲板の様子を確認するよう依頼した。</p> <p>船長A₁は、前部甲板にある3個の船倉のうち、最も船首側にある船倉の蓋が外れ、海水が同船倉の半分程度の高さまで入っていたほか、前部甲板上に約0.2mの高さまで海水がたまっている状況を確認、船長A₂に報告した。</p> <p>船長A₂は、たまった海水を排水しようと思ったが、本船の操船が初めてであり、排水ポンプの場所が分からず、また、船長A₁が本船の状況を見て混乱し、排水ポンプの場所を説明できなかったため、たまった海水を排水できなかった。</p> <p>本船は、船長A₂が排水することをあきらめ、最寄りの串木野港に向かうこととして低速で航行を再開して同港に向けて右転したところ、13時22分左舷方から波が打ち込み、船首部から船体中央部にかけて水没し、船長A₂は航行不能と判断して118番通報を行った。</p> <p>船長A₂は、ウェットスーツに着替え、船長A₁は、救命胴衣を着用して救助を待っていたところ、13時50分ごろ海上保安庁の巡視艇に救助された。</p> <p>(付図1 事故発生経過概略図 参照)</p> |
