船舶事故調査報告書

事故種類	衝突
発生日時	平成30年6月22日 02時10分ごろ
発生場所	長崎県平戸市度島東方沖 崎瀬鼻灯台から真方位098° 1.3海里（M）付近 （概位 北緯33° 26.2′ 東経129° 34.4′）
事故の概要	遊漁船久伸丸は、錨泊中、また、漁船天成丸は、南東進中、両船が衝突した。 久伸丸は、釣り客1人が負傷し、船尾部ブルワークの破口等を生じ、また、天成丸は、船首部に擦過傷を生じた。
事故調査の経過	平成30年6月25日、本事故の調査を担当する主管調査官（長崎事務所）ほか1人の地方事故調査官を指名した。 原因関係者から意見聴取を行った。
事実情報 船種船名、総トン数 船舶番号、船舶所有者等 L×B×D、船質 機関、出力、進水等	A 遊漁船 久伸丸、4.9トン NS3-506772（漁船登録番号）、個人所有 12.62m（Lr）×2.71m×0.83m、FRP ディーゼル機関、405.0kW、平成12年7月7日 第290-54253号（船舶検査済票の番号） B 漁船 天成丸、4.8トン SA3-23492（漁船登録番号）、個人所有 11.98m（Lr）×2.50m×0.80m、FRP ディーゼル機関、316kW（動力漁船登録票による）、昭和61年2月26日
乗組員等に関する情報	A 船長A 男性 49歳 一級小型船舶操縦士・特殊小型船舶操縦士・特定 免許登録日 昭和62年5月21日 免許証交付日 平成29年1月17日 （平成34年5月20日まで有効） B 船長B 男性 81歳 一級小型船舶操縦士・特殊小型船舶操縦士・特定 免許登録日 昭和51年1月30日 免許証交付日 平成27年11月24日 （平成33年10月16日まで有効）

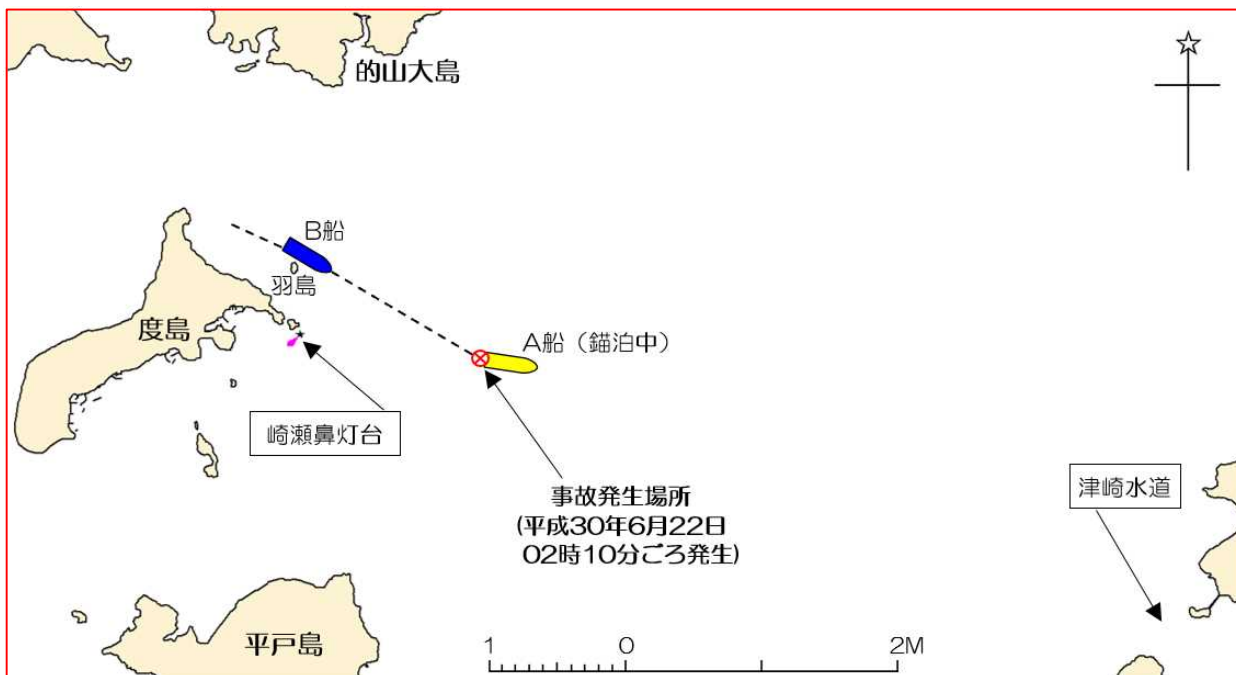
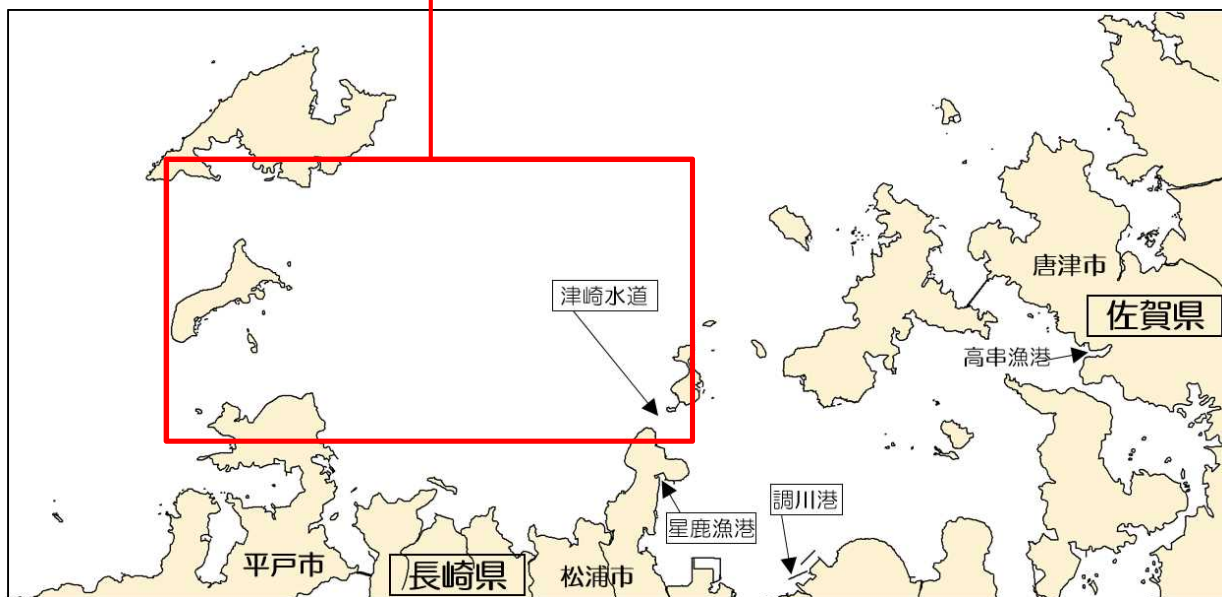
付図1 事故発生経過概略図

<p>気象・海象等の関与 判明した事項の解析</p>	<p>A なし、B なし</p> <p>A 船は、度島東方沖で錨泊中、船長Aが、集魚灯を点灯しているA船を他船が避けると思い、周囲の見張りを適切に行っていなかったことから、B船がA船を避けずに接近していることに気付かず、B船と衝突したものと考えられる。</p> <p>B船は、度島東方沖を南東進中、船長Bが、船首方に集魚灯を点灯しているA船を認めた後、左舷方の南東進する大型船の動きに注意を向けてA船の存在を失念し、周囲の見張りを適切に行っていなかったことから、A船と衝突したものと考えられる。</p>
<p>原因</p>	<p>本事故は、夜間、度島東方沖において、A船が錨泊中、B船が南東進中、船長Aが、集魚灯を点灯しているA船を他船が避けると思い、周囲の見張りを適切に行っておらず、また、船長Bが、左舷方の南東進する大型船の動きに注意を向けてA船の存在を失念し、周囲の見張りを適切に行っていなかったため、両船が衝突したものと考えられる。</p>
<p>再発防止策</p>	<p>今後の同種事故等の再発防止に役立つ事項として、次のことが考えられる。</p> <ul style="list-style-type: none"> ・ 錨泊中においても、他船が避けてくれると思わず、レーダーを活用した上で、随時、周囲の見張りを適切に行い、また、接近する船舶に対しては、適切な時機に音響信号を行って注意を喚起すること。 ・ 航行中は、特定の方向に注意を向けることなく、常時、周囲の見張りを適切に行うこと。

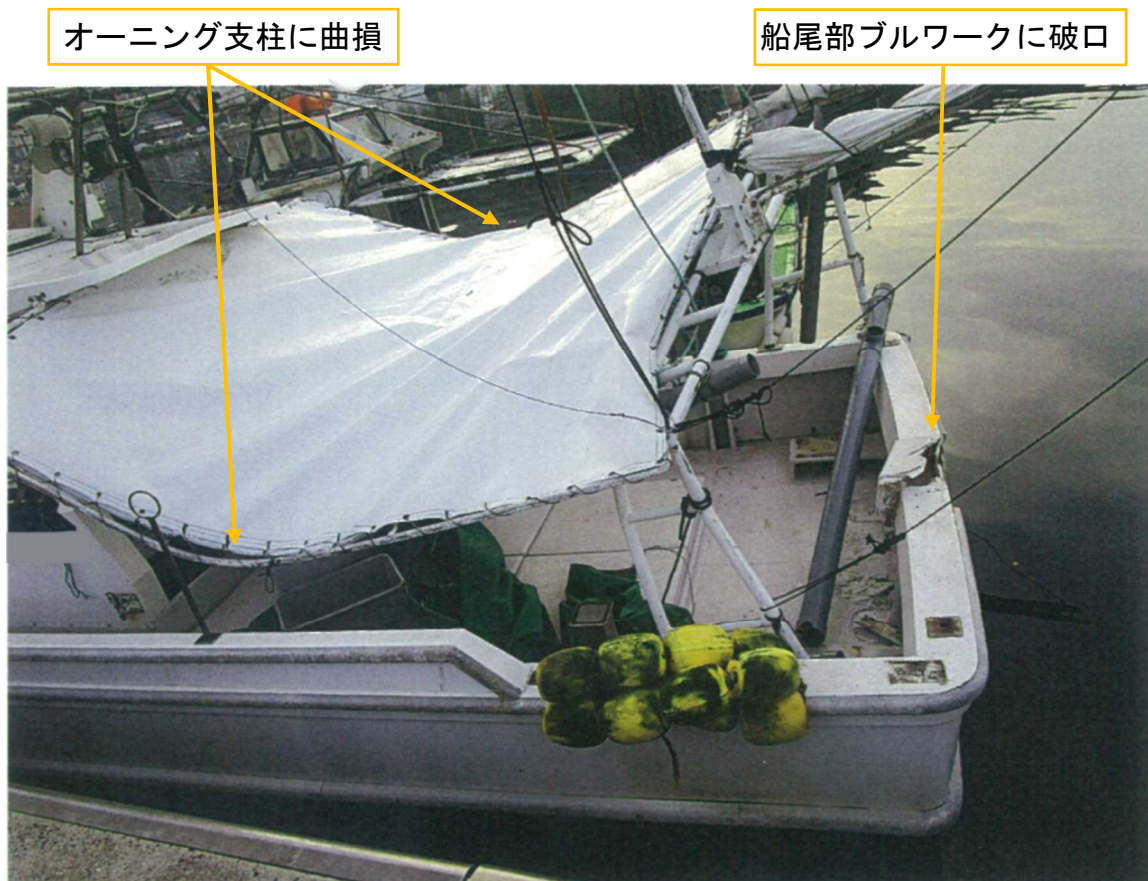
写真2 A船船尾部の損傷状況

死傷者等	A 軽傷 1人（釣り客） B なし
損傷	A 船尾部ブルワークに破口、オーニング支柱に曲損等 B 船首部に擦過傷
気象・海象	気象：天気 晴れ、風向 南、風力 1、視界 良好 海象：海上 平穏、潮汐 上げ潮の末期
事故の経過	<p>A船は、船長Aが1人で乗り組み、釣り客6人を乗せ、平成30年6月21日18時00分ごろ、長崎県松浦市星鹿漁港を出港した。</p> <p>A船は、平戸市^{あづちおお}的山大島東方沖で遊漁を行った後、釣り場を移動し、21時30分ごろ、度島東方沖で船首部から錨を投入して遊漁を再開した。</p> <p>船長Aは、主機を中立運転として白色全周灯1個を表示したほか集魚灯2個を点灯し、船首を東方に向け、レーダーを待機状態として操舵室内の床に座っていたところ、22日02時10分ごろ、船尾方からの衝撃を感じ、操舵室から後部甲板に出て、A船の船尾部とB船の船首部とが衝突したのを認めた。</p> <p>A船は、船長Aが、釣り客の負傷状況を確認した後、携帯電話で自宅に本事故の発生を連絡するとともに海上保安庁への通報を依頼し、釣りざおの収納及び揚錨を終えて船長Bに星鹿漁港に向かうよう声を掛け、B船を先導して同漁港に帰港した。</p> <p>釣り客のうち1人（以下「釣り客A」という。）は、衝突の衝撃で横向きに転倒して右腕に腫れと痛みがあり、船長Aから帰宅後速やかに病院で受診するように促され、後日、病院で受診し、右上腕打撲と診断された。</p> <p>B船は、船長Bが1人で乗り組み、いか一本釣り漁の目的で、21日15時30分ごろ、佐賀県唐津市^{たかくし}高串漁港を出港した。</p> <p>B船は、度島北方沖の漁場で錨泊して操業を行った後、船長Bが、^{あづち}的山大島南方沖に南東進する大型船の灯火を認め、22日01時56分ごろ、松浦市^{つぎのかわ}調川港の魚市場に向けて同漁場を出発した。</p> <p>B船は、船長Bが、法定灯火を表示し、0.75Mレンジでヘッドアップ表示としたレーダーを作動させ、自動操舵で津崎水道^{つさき}に向く針路を設定し、約9ノットの対地速力で南東進した。</p> <p>船長Bは、平戸市^は羽島北東方沖で、漁場出発時に認めた大型船がB船の左舷方をB船と同程度の速力で同航していること、また、船首方に集魚灯を点灯したA船を認め、A船の南方に針路を向けるつもりで、自動操舵装置の針路設定ダイヤルを少し右に回して航行を続けた。</p> <p>船長Bは、左舷方の大型船の動きを目視等で確認しながら南東進していたところ、衝撃音を聞くとともに船首方に集魚灯の明かりを認め、A船と衝突したことに気付き、主機を中立運転とした。</p>
