船舶事故調査報告書

事故種類	衝突
発生日時	平成30年6月10日 07時20分ごろ
発生場所	熊本県天草市桑島西方沖 <small>あまくさ くわ</small> <small>うしぶかおおしま</small> 牛深大島灯台から真方位302° 3.0海里（M）付近 （概位 北緯32° 12.6′ 東経129° 55.1′）
事故の概要	遊漁船晃規丸は、北進中、また、プレジャーボートやまぐちは、漂泊中、両船が衝突した。 晃規丸は、左舷船首部アンカーベッドに擦過傷を生じ、やまぐちは、操舵室右舷側に損壊を生じた。
事故調査の経過	平成30年6月14日、本事故の調査を担当する主管調査官（長崎事務所）ほか1人の地方事故調査官を指名した。 原因関係者から意見聴取を行った。
事実情報 船種船名、総トン数 船舶番号、船舶所有者等 L×B×D、船質 機関、出力、進水等	A 遊漁船 晃規丸、4.0トン KM3-29070（漁船登録番号）、個人所有 10.40m（Lr）×2.62m×0.86m、FRP ディーゼル機関、147.10kW、昭和62年11月15日 第293-20907号（船舶検査済票の番号） B プレジャーボート やまぐち、1.2トン 293-41352熊本、個人所有 5.67m（Lr）×2.10m×0.83m、FRP ガソリン機関（船外機）、51.50kW、平成30年4月
乗組員等に関する情報	A 船長A 男性 64歳 一級小型船舶操縦士・特殊小型船舶操縦士・特定 免許登録日 昭和52年7月22日 免許証交付日 平成25年12月19日 （平成31年9月21日まで有効） B 船長B 男性 54歳 一級小型船舶操縦士・特殊小型船舶操縦士・特定 免許登録日 平成25年6月7日 免許証交付日 平成30年4月9日 （平成35年6月6日まで有効）
死傷者等	なし

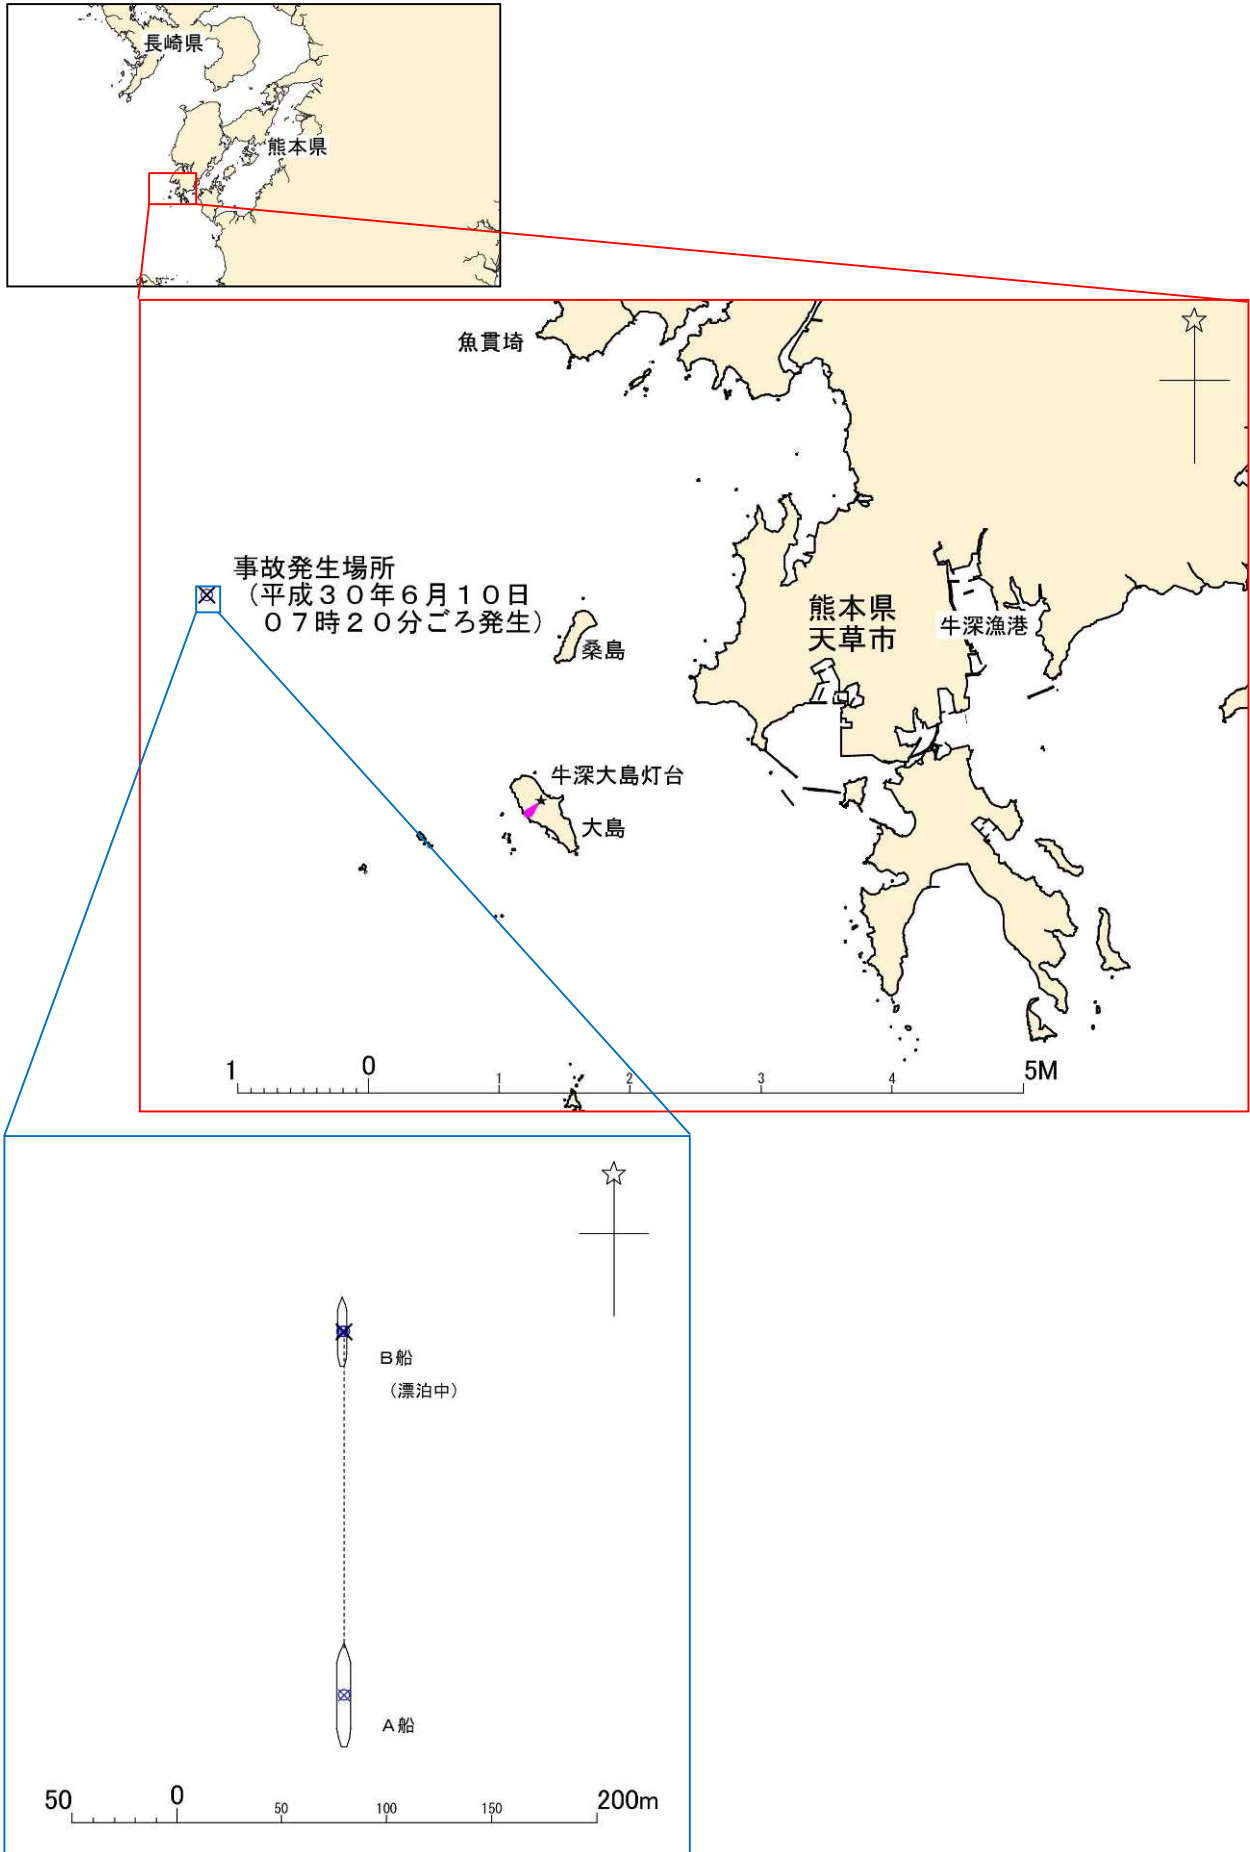
付図1 事故発生経過概略図

<p>も大声を上げた後、海中に飛び込むと同時に、A船と衝突した。</p> <p>船長Bは、B船まで泳ぎ着き、A船からB船に乗り移った釣り客2人によってB船に引き上げられた。</p> <p>B船は、自力で航行して天草市所在の造船所に上架した。</p> <p>(付図1 事故発生経過概略図、写真1 A船、写真2 B船 参照)</p>
その他の事項	<p>船長Aは、魚群探知機兼GPSプロッターに記録させた、釣り場として釣果が期待できる魚礁の場所を表示させていた。</p> <p>船長Aは、釣り場に到着した後、衝突の直前にB船を視認するまで、B船の存在に気付いていなかった。</p> <p>船長Bは、手動膨張式救命胴衣を腰に着用していた。</p> <p>B船は笛を備えていた。</p>
分析 乗組員等の関与 船体・機関等の関与 気象・海象等の関与 判明した事項の解析	<p>A あり、B あり</p> <p>A なし、B なし</p> <p>A なし、B なし</p> <p>A船は、桑島西方沖において、釣り場を北進中、船長Aが、魚群探知機兼GPSプロッターの画面を見ることに意識を向け、見張りを適切に行っていなかったことから、前路で漂流中のB船に気付かず、B船と衝突したものと考えられる。</p> <p>B船は、桑島西方沖において漂流中、船長Bが、A船がB船に向かって接近していることを認めた際、いずれ航行中のA船が漂流中のB船を避けてくれると思ひ、漂流を続けたことから、A船と衝突したものと考えられる。</p>
原因	<p>本事故は、桑島西方沖において、A船が北進中、B船が漂流中、船長Aが、魚群探知機兼GPSプロッターの画面を見ることに意識を向け、見張りを適切に行っておらず、また、船長Bが、A船がB船に向かって接近していることを認めた際、いずれ航行中のA船が漂流中のB船を避けてくれると思ひ、漂流を続けたため、両船が衝突したものと考えられる。</p>
再発防止策	<p>今後の同種事故等の再発防止に役立つ事項として、次のことが考えられる。</p> <ul style="list-style-type: none"> ・航行中は、航海計器等のみに意識を向けることなく、常時適切な見張りを行うこと。 ・漂流中、他船が自船に向かって接近していることを認めた際は、他船が避けてくれると思ひ込まず、早めに避航を促す音響信号を行い、機関を用いて移動するなど、衝突を避けるための措置を講じること。

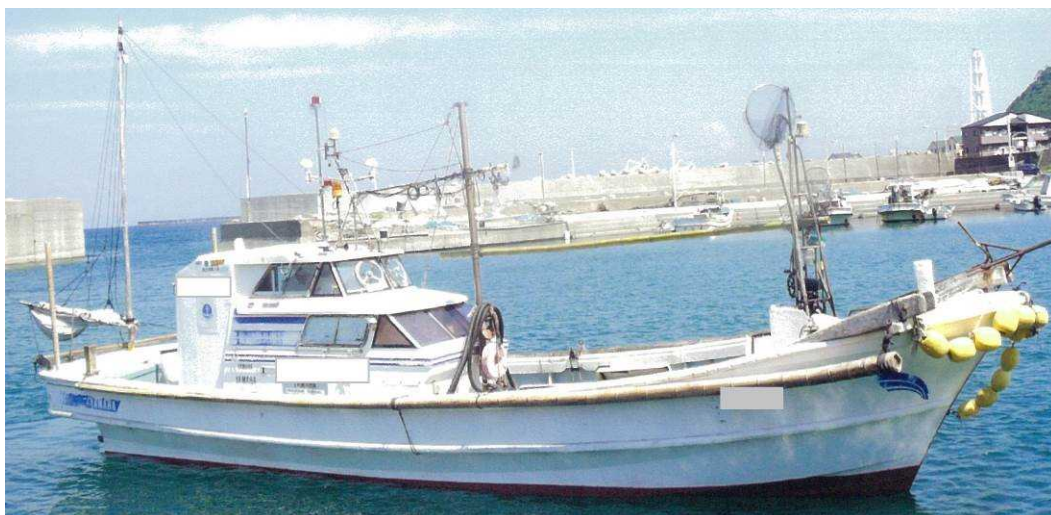
写真1 A船

<p>損傷</p>	<p>A 左舷船首部アンカーベッドに擦過傷 B 操舵室右舷側に損壊</p>
<p>気象・海象</p>	<p>気象：天気 曇り、風向 北、風力 2、視界 良好 海象：波向 北、波高 約0.5m、潮流 弱い南流</p>
<p>事故の経過</p>	<p>A船は、船長Aが1人で乗り組み、釣り客6人及び取材記者1人を乗せ、遊漁の目的で、平成30年6月10日05時30分ごろ桑島西方沖3M付近の魚礁がある釣り場に向けて天草市牛深漁港^{うしなみ}を出港した。</p> <p>A船は、06時30分ごろ釣り場に到着して船尾にスパンカーを展開し、主機を中立運転として漂泊した状態で釣り客が釣りの準備を行い、07時00分ごろ遊漁を開始した。</p> <p>A船は、潮に流されて魚礁から離れる度に釣果を期待して魚礁上に戻る潮上りを繰り返しながら遊漁を続け、船長Aが、07時19分ごろ再び魚礁上に戻ることにして主機を前進とし、約5ノットの対地速力で、手動操舵により釣り場付近を北進した。</p> <p>A船は、釣り場付近を北進中、船長Aが、魚礁上から外れないように魚群探知機兼GPSプロッターの画面を集中して見ていたところ、左舷前方至近にB船の操舵室が見え、すぐに右舵を取って主機を後進としたものの、07時20分ごろその左舷船首部アンカーベッドとB船の右舷中央部とが衝突した。</p> <p>船長Aは、釣り客及び取材記者の負傷の有無を確認した後、海上保安庁に本事故の発生を通報した。</p> <p>B船は、船長Bが1人で乗り組み、釣りの目的で、05時25分ごろ桑島西方沖3M付近の釣り場に向けて牛深漁港を出港した。</p> <p>B船は、06時00分ごろ目的の釣り場に到着して船首部からシーアンカーを投入し、船外機を停止して漂泊し、船長Bが、釣りを行ったものの、釣果がなかったので、06時30分ごろシーアンカーを揚げ船外機を始動し、近くにA船がいることを視認した後、釣り場を移動した。</p> <p>B船は、数百m移動して船外機を停止し、再びシーアンカーを投入して引き索を約4.5～5m伸出した状態で漂泊を始め、船長Bが、回転できる操縦席を右舷方に向けて腰を掛けて釣りを再開し、A船を遊漁船と判断した後、2～3分間隔でA船の状況を確認し、A船が釣り場の移動を繰り返して遊漁を行っていることを視認しながら、漂泊したまま釣りを続けた。</p> <p>B船は、船首を北方に向けて漂泊中、船長Bが、船尾方200m付近から動き始めたA船がB船に船首を向けたまま徐々に速力を上げながら接近して来ることを認めたが、A船がB船に気付いて避けてくれると思い、立ち上がって数秒間観察していたものの、A船にB船を避ける様子がなく、衝突を回避する動作を取る余裕はないと考え、何度</p>
