船舶事故調査報告書

平成30年12月12日
 運輸安全委員会（海事専門部会）議決
 委員 佐藤 雄二（部会長）
 委員 田村 兼吉
 委員 岡本 満喜子

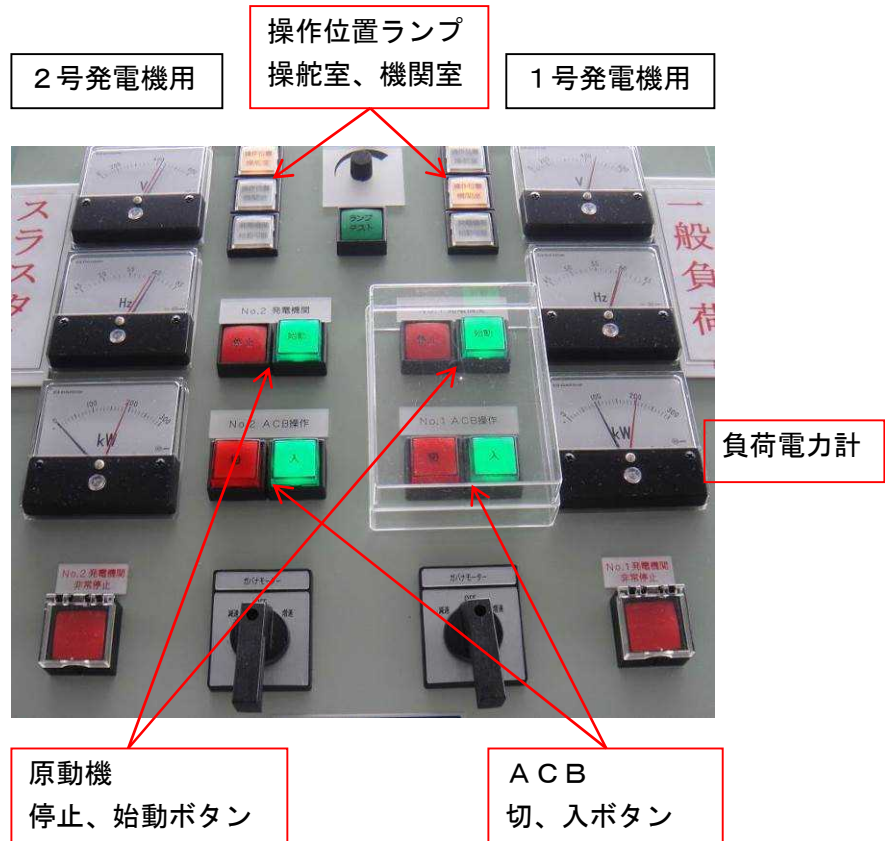
<p>その他の事項</p>	<p>本船は、ディーゼル機関で出力265kWの発電機2台を備え、ふだん、運航中、1台を一般負荷用とし、他方をバウスラスト負荷用に、毎日交互に使用しており、最終便運航後の夜間停泊中、陸上電源を接続して一般負荷に電力を供給し、発電機を停止していた。</p> <p>本船は、ふだん、始発便の出港前に発電機2台を始動した後、前日の一般負荷用からバウスラスト負荷用に切り替えた発電機の操作位置を操舵室とし、運航中、バウスラスト負荷用とした発電機のACBの切及び入並びに原動機の停止及び始動を、操舵室に備えられた発電機</p>

遠隔操作パネルで行っていた。(写真1参照)

写真1 操舵室の発電機遠隔操作パネル（対策後）

機関士Aは、1号発電機を一般負荷用としたことを失念したまま、バウスラスト負荷用の発電機を停止するつもりで、操作位置ランプが操舵室となっていることだけを見て、一般負荷をかけていた1号発電機のACBの切ボタンを押したと本事故後に思った。

<p>判明した事項の解析</p>	<p>本船は、鬼池港を出港中、電源を喪失したことから、主機の遠隔操作制御装置及び操舵装置が停止し、本船を制御できずに左舵が取られたまま主機の前進運転が続き、防波堤北方の護岸に衝突したものと考えられる。</p> <p>本船は、機関士 A が、バウスラスト負荷用の発電機を停止するつもりで、負荷電力計を確認せずに操作位置ランプが操舵室となっていることを見て、一般負荷をかけていた 1 号発電機の A C B の切ボタンを押したことから、電源が喪失したものと考えられる。</p>
<p>原因</p>	<p>本事故は、本船が、鬼池港を出港中、電源を喪失したため、主機の遠隔操作制御装置及び操舵装置が停止し、本船を制御できずに左舵が取られたまま主機の前進運転が続き、防波堤北方の護岸に衝突したものと考えられる。</p>
<p>再発防止策</p>	<p>A 社は、本事故後、再発防止策として、運航船舶 2 隻に、負荷側の表示札、A C B 及び原動機の各操作ボタンの透明プラスチック製カバー、発電機の操縦位置確認と題する手順及び注意を列記した掲示を作成して活用すること並びに電源喪失時の復旧訓練を定期的を実施することを指示した。</p> <p>今後の同種事故等の再発防止に役立つ事項として、次のことが考えられる。</p> <ul style="list-style-type: none"> ・ 負荷側の表示札及び操作ボタンの透明プラスチック製カバーの配置を含めた発電機の負荷及び操作位置の切替え作業並びに操舵室の発電機遠隔操作パネルにおける操作は、手順及び注意事項を記したチェックリストを作成し、同リストを活用して順次確かめながら進めるなど、時間に余裕をもって確実に行うこと。 ・ 出入港に伴う発電機の発停等の作業は、電源を喪失しても支障のない港域外の広い海域で、余裕のある時機に、負荷電力計を確認するなどした上で行うこと。 ・ 電源喪失等の緊急時に備え、機側操作や非常停止ボタンで主機を停止するなど、対応処置の模擬訓練を実施することが望ましい。

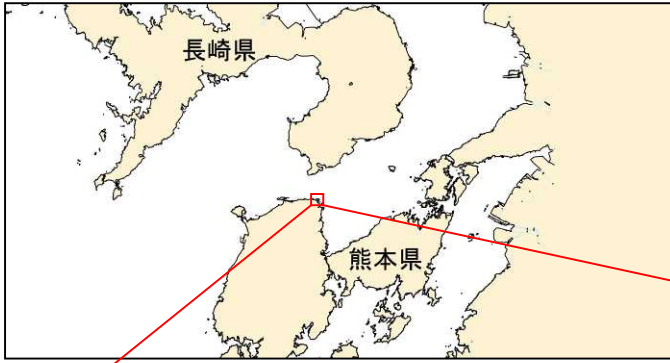
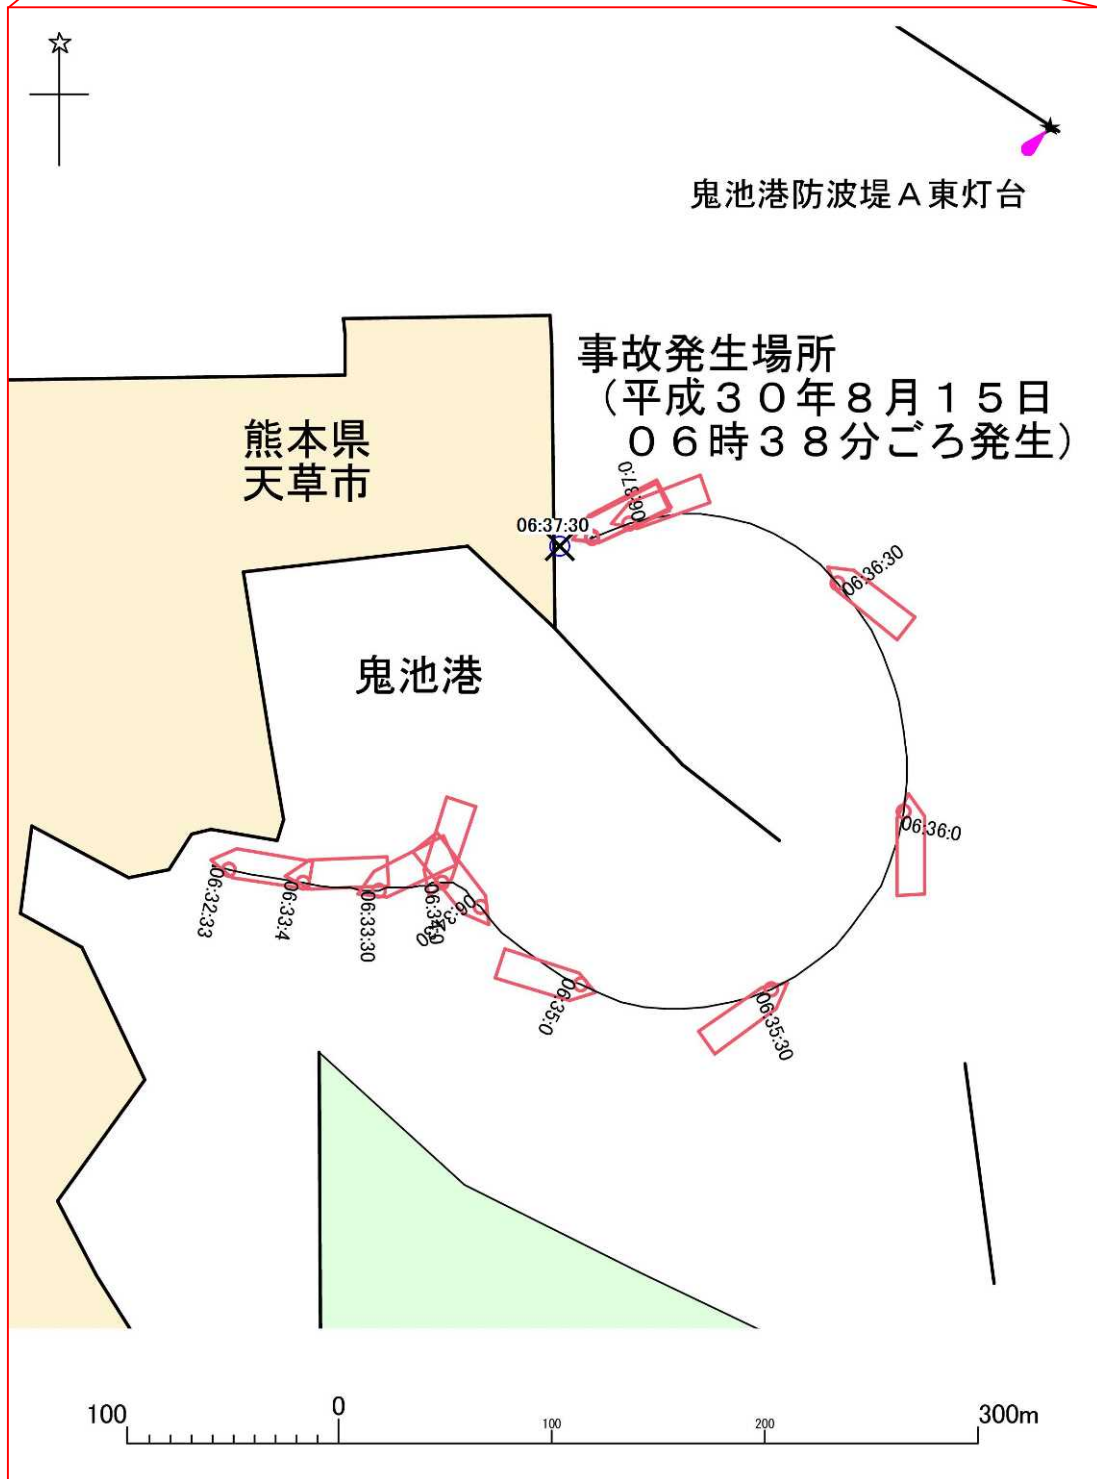
付図1 航行経路図

<p>18時31分に暴風警報が発表され、本事故当時いずれも継続中であつた。</p>
<p>事故の経過</p>	<p>本船は、船長及び機関士Aほか4人が乗り組み、旅客17人を乗せ、車両6台を積載し、平成30年8月15日06時32分ごろ長崎県島原市口ノ津港<small>くちのつ</small>に向けて鬼池港の入船右舷着けしていた専用棧橋を出港した。</p> <p>本船は、船長が、操舵室右舷側の壁際で遠隔リモコンにより舵及びバウスラストを操作しながら出港操船に当たり、機関士Aを操舵室右舷前部にある機関監視制御盤での機関操作に当たらせ、主機を後進として離棧して左回頭し、その後、主機を微速力前進として増速しながら左転を始め、港内を防波堤開口部に向かって航行した。</p> <p>本船は、船長が、操舵位置を遠隔リモコンから切り替えて舵輪につき、左舵を取って針路を転じながら、06時36分ごろ鬼池港の防波堤開口部を通過し、約6ノット(kn)の速力(対地速力、以下同じ。)となって左転を続けた。</p> <p>本船は、機関士Aが、2台の発電機を運転中、バウスラスト負荷用の発電機1台を停止しようとしたところ、一般負荷をかけていた1号発電機の気中遮断器(ACB)の切ボタンを押し、続けて原動機の停止ボタンを押したので、船内電源を喪失して1号発電機が停止するとともに、主機の遠隔操作制御装置及び操舵装置が停止した。</p> <p>本船は、左舵が取られたまま左転が続き、船首が防波堤北方の護岸まで約100mに近づいたとき、護岸への衝突を避けようと右舷錨を投下し、錨鎖が約4節繰り出され、機関室で当直中の機関長が船内電源を復旧させ、機関を後進としたものの、速力が約1knとなったところで、06時38分ごろ護岸に衝突した。</p> <p>船長は、旅客及び乗組員の負傷、車両の損傷並びに浸水の有無を確認するとともに、本事故の発生をA社に連絡し、A社を通して海上保安庁に通報した。</p> <p>本船は、後進して護岸から離れ、自力で航行して鬼池港の専用棧橋に戻り着棧した。</p> <p>(付図1 航行経路図、付表1 本船のAIS記録(抜粋)、写真1 本船、写真2 事故発生場所 参照)</p>

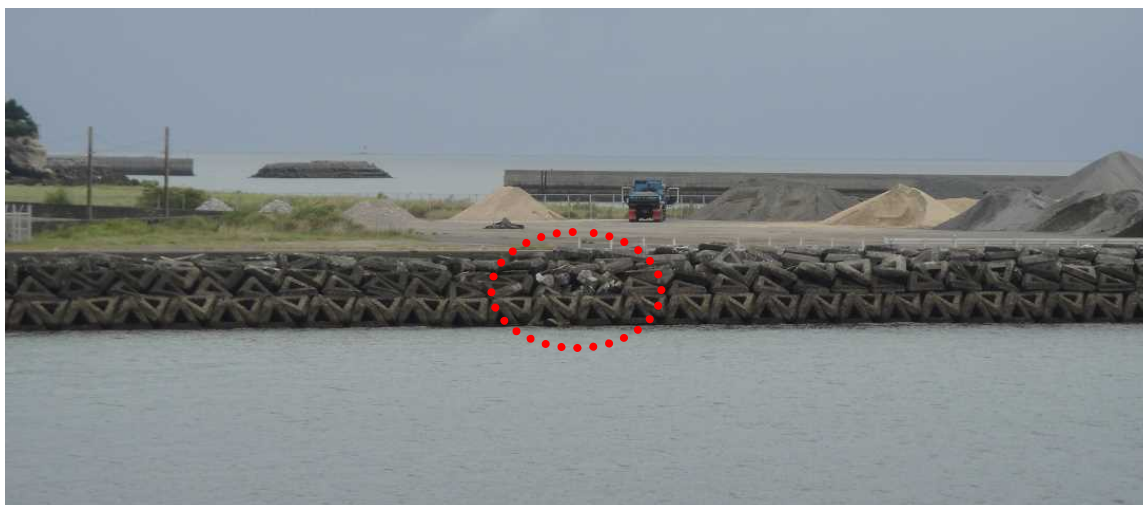
写真2 事故発生場所

事故種類	衝突（護岸）
発生日時	平成30年8月15日 06時38分ごろ
発生場所	熊本県天草市鬼池港 <small>あまくさ おにいけ</small> 鬼池港防波堤A東灯台から真方位229°300m付近 （概位 北緯32°32.9′ 東経130°11.3′）
事故の概要	旅客船フェリーあまくさIIは、出港中、電源が喪失して操船できなくなり、防波堤北方の護岸に衝突した。 フェリーあまくさIIは、船首部の凹損等を生じ、また、護岸は、消波ブロックに擦過傷を生じた。
事故調査の経過	平成30年8月15日、本事故の調査を担当する主管調査官（長崎事務所）ほか1人の地方事故調査官を指名した。 原因関係者から意見聴取を行った。
事実情報 船種船名、総トン数 船舶番号、船舶所有者等 L×B×D、船質 機関、出力、進水等	旅客船 フェリーあまくさII、620トン 142505、島原鉄道株式会社（A社） 48.35m×13.00m×3.20m、鋼 ディーゼル機関2基、1,176kW（合計）、平成27年7月4日
乗組員等に関する情報	船長 男性 44歳 四級海技士（航海） 免許年月日 平成8年12月19日 免状交付年月日 平成28年5月11日 免状有効期間満了日 平成33年5月10日 機関士A 男性 61歳 三級海技士（機関）（履歴限定） 免許年月日 昭和62年8月13日 免状交付年月日 平成29年7月24日 免状有効期間満了日 平成34年8月25日
死傷者等	なし
損傷	本船 船首部に凹損及び船首部船底に擦過傷 護岸 消波ブロックに擦過傷
気象・海象	気象：天気 雨、風向 南南東、風力 3、視界 良好 海象：海上 平穏、潮汐 上げ潮の初期 天草市には、平成30年8月14日11時10分に波浪注意報が、
