船舶事故調査報告書

事故種類	乗揚
発生日時	平成30年5月21日 00時10分ごろ
発生場所	長崎県佐世保港第1区（長崎県佐世保市弁天島北東方沖） 佐世保港弁天島灯台から真方位051°370m付近 （概位 北緯33°08.9′ 東経129°43.1′）
事故の概要	交通船第五 ^{おおとり} 鳳丸は、南進中、右転して浅瀬に乗り揚げた。
事故調査の経過	平成30年6月4日、本事故の調査を担当する主管調査官（長崎事務所）を指名した。 なお、後日、1人の地方事故調査官を新たに指名した。 原因関係者から意見聴取を行った。
事実情報 船種船名、総トン数 船舶番号、船舶所有者等 L×B×D、船質 機関、出力、進水等	交通船 第五鳳丸、8.23トン 292-19681長崎、有限会社下田海事興業 10.68m (Lr) × 2.60m × 0.96m、FRP ディーゼル機関、169.00kW、昭和50年6月
乗組員等に関する情報	船長 男性 27歳 一級小型船舶操縦士 免許登録日 平成29年1月17日 免許証交付日 平成29年1月18日 （平成34年1月17日まで有効）
死傷者等	なし
損傷	船底中央部外板に擦過傷
気象・海象	気象：天気 晴れ、風向 東南東、風力 2、視界 良好 海象：海上 平穏、潮汐 上げ潮の末期、潮高 約199cm（佐世保）
事故の経過	本船は、船長ほか1人が乗り組み、米軍関係者2人を乗せ、錨泊中の船舶に送る目的で、平成30年5月21日00時00分ごろ佐世保港第3区の佐世保市口木崎 ^{くちまき} 北方沖に向けて同港第1区北部の米軍占有棧橋を出発した。 本船は、船長が、単独で操船に当たり、弁天島北東方沖を約10ノットの対地速力で手動操舵により南進中、接近し過ぎないように左舷方の前畑岸壁を注視しながら航行を続けていたところ、00時09分ごろ、ふと右舷船首方間近に佐世保港大瀬灯浮標の灯光を視認して佐

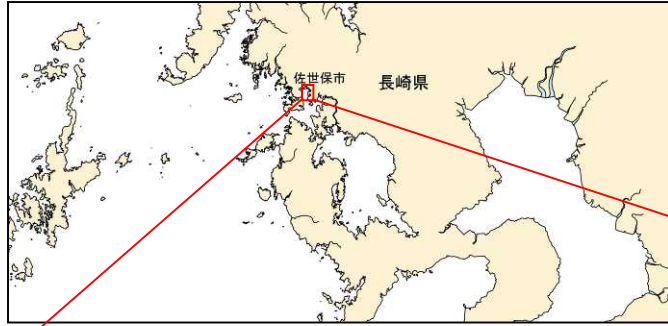
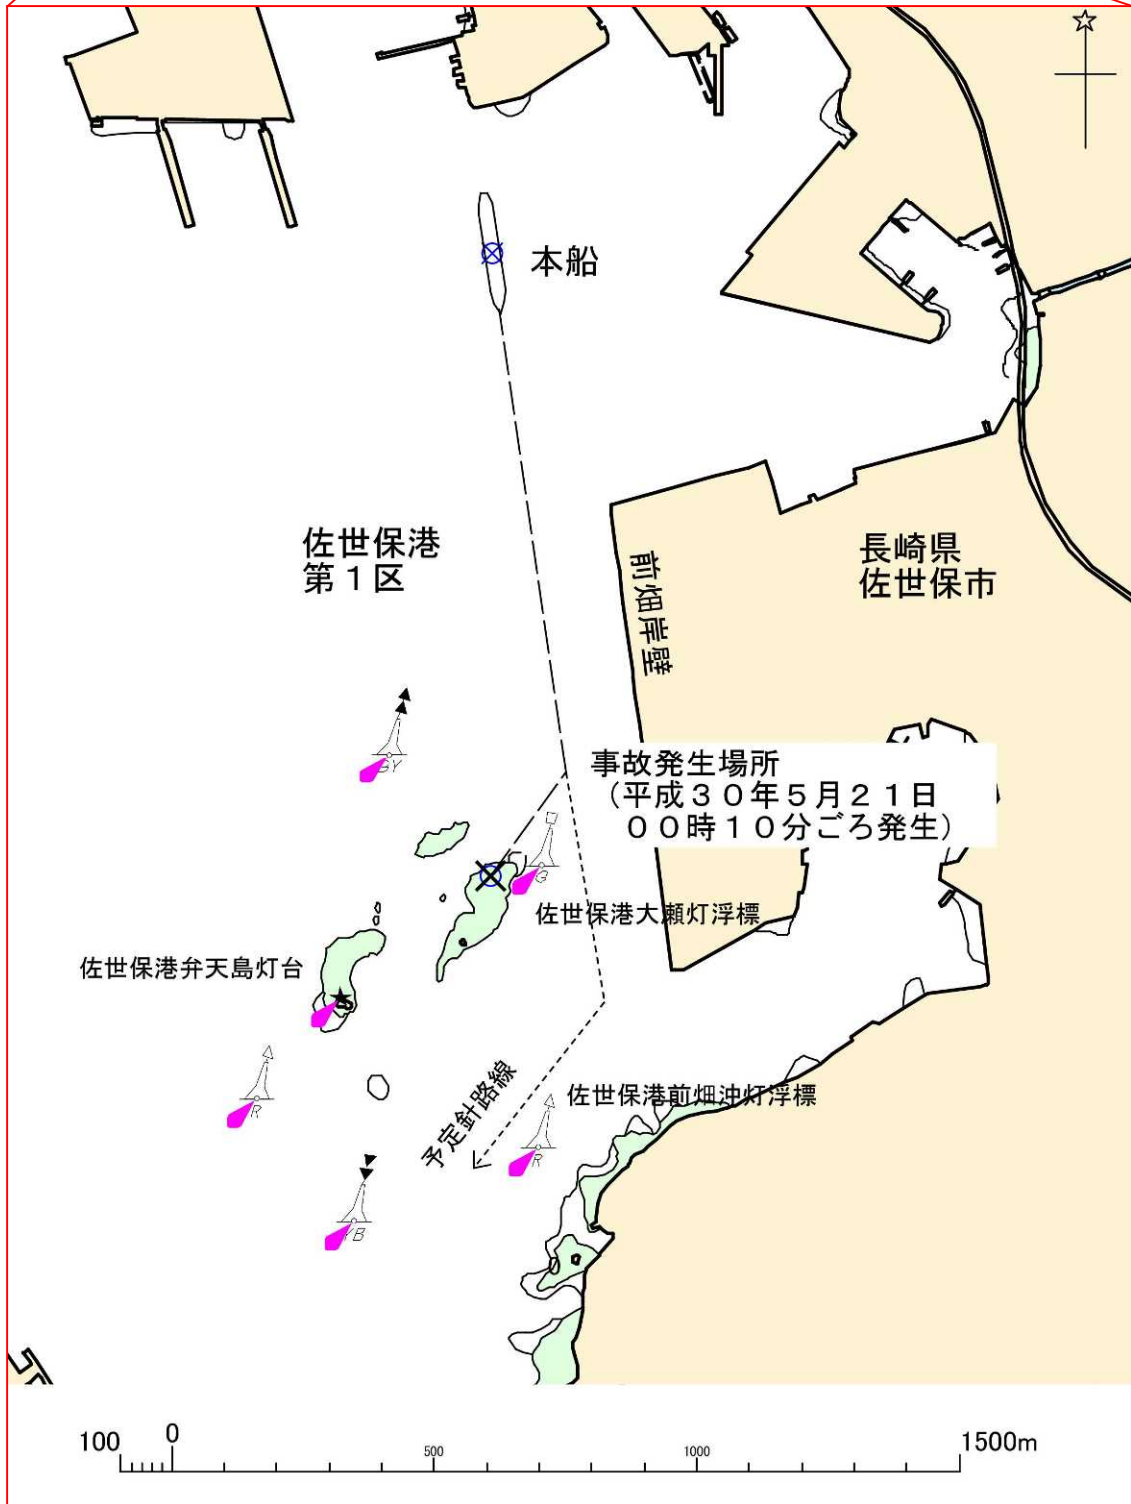
付図1 事故発生経過概略図

<p>世保港前畑沖灯浮標に迫ったと驚き、船首方の陸岸への乗揚の危険を感じ、慌てて右転した。</p> <p>船長は、ふと灯光を視認した灯浮標北方沖に向かえたことで安心し、弁天島付近に散在する浅瀬と陸岸の間をふだんどおり航行していると思い込んで南西進中、00時10分ごろ異音とともに振動を感じて行きあしがなくなり、本船が浅瀬に乗り揚げたことを知った。</p> <p>船長は、乗船者の負傷の有無等を確認し、携帯電話で海上保安庁に本事故の発生を通報した。</p> <p>乗船者は、現場に到着した海上保安庁のゴムボートにより全員が救出された。</p> <p>本船は、船舶所有者が手配した作業船により満潮を待って引き下ろされた後、自力で航行して佐世保市の造船所に入渠した。</p> <p>(付図1 事故発生経過概略図、写真1 本船 参照)</p>
<p>その他の事項</p>	<p>本船の喫水は、船首約0.5m、船尾約1.0mであった。</p> <p>佐世保港大瀬灯浮標の灯質は、毎8秒に1回のモールス符号Aの緑光で、佐世保港前畑沖灯浮標の灯質は、毎8秒に1回のモールス符号Bの赤光である。</p> <p>船長は、本船での佐世保港内の交通船業務に、約1年半前から船長として月に20～30日携わり、本事故発生場所付近の航行経験が300回以上あって弁天島周辺の水路事情を十分に承知していた。</p> <p>船長は、毎日7～8時間の睡眠を取っていたものの、本事故発生前に2日間行ったアルバイトが肉体労働だったことで、本事故当時、疲労が溜まっており、冷静な判断ができておらず、ふと右舷船首方に灯光を視認した佐世保港大瀬灯浮標を、ふだん、右転する際の目印としている佐世保港前畑沖灯浮標と勘違いしていたと本事故後に思った。</p>
<p>分析</p> <p>乗組員等の関与 船体・機関等の関与 気象・海象等の関与 判明した事項の解析</p>	<p>あり なし なし</p> <p>本船は、佐世保港第1区の弁天島北東方沖を南進中、船長が、左舷方の前畑岸壁を見ることに意識を向け、船位の確認を適切に行わずに航行を続けたことから、ふと右舷船首方間近に佐世保港大瀬灯浮標の灯光を視認して船首方の陸岸への乗揚の危険を感じ、急きょ右転して南西進し、浅瀬に乗り揚げたものと考えられる。</p> <p>船長は、本事故発生前に肉体労働のアルバイトを行っていたことで、疲労が溜まり、意識レベルが低下して正常な判断力を喪失していたことから、ふと灯光を視認した灯浮標北方沖に向かって急きょ右転したものと考えられる。</p>

<p>原因</p>	<p>本事故は、夜間、本船が、佐世保港第1区の弁天島北東方沖を南進中、船長が、左舷方の前畑岸壁を見ることに意識を向け、船位の確認</p>

<p>を適切に行わずに航行を続けたため、ふと右舷船首方間近に佐世保港大瀬灯浮標の灯光を視認して船首方の陸岸への乗揚の危険を感じ、急ぎょ右転して南西進し、浅瀬に乗り揚げたものと考えられる。</p>
<p>再発防止策</p>	<p>今後の同種事故等の再発防止に役立つ事項として、次のことが考えられる。</p> <ul style="list-style-type: none"> ・ 航行中は、随時、周囲の航路標識の位置関係を確認するなど、船位の確認を適切に行うこと。 ・ 意識レベルが低下するほど疲労が溜まった状態では、ほかの乗組員と交替するなどして、自ら操船に当たることを避けること。
