船舶事故調査報告書

事故種類	衝突（海洋生物）
発生日時	平成30年9月4日 17時16分ごろ
発生場所	長崎県新上五島町奈良尾港東方沖 相ノ島灯台から真方位178° 5.7海里（M）付近 （概位 北緯32° 49.5′ 東経129° 11.3′）
事故の概要	旅客船ペがさすは、東南東進中、海洋生物に衝突した。 ペがさすは、前部水中翼の衝撃緩衝装置が作動して伸びを生じた。
事故調査の経過	平成30年9月5日、本事故の調査を担当する主管調査官（長崎事務所）ほか1人の地方事故調査官を指名した。 原因関係者から意見聴取を行った。
事実情報 船種船名、総トン数 船舶番号、船舶所有者等 L×B×D、船質 機関、出力、進水等	旅客船 ペがさす、163トン 131321、九州商船株式会社（A社） 22.26m（Lr）×8.53m×2.59m、軽合金 ガスタービン機関2基、5,589kW（合計）、平成元年12月13日
乗組員等に関する情報	船長 男性 49歳 三級海技士（航海） 免許年月日 平成4年6月25日 免状交付年月日 平成26年3月7日 免状有効期間満了日 平成31年3月6日
死傷者等	なし
損傷	前部水中翼の衝撃緩衝装置に伸び
気象・海象	気象：天気 晴れ、風向 西、風力 4、視界 良好 海象：波高 約1.5m
事故の経過	本船は、ジェットfoilと呼称される全没翼型水中翼船で、船長ほか3人が乗り組み、旅客100人を乗せ、平成30年9月4日17時05分ごろ、長崎県長崎市長崎港に向けて奈良尾港を出港した。 本船は、旅客全員がシートベルトを着用していることを確認した後、船長が操船に当たり、乗組員3人を操舵及び見張りにつけ、前部水中翼の深度が約1.6mの翼走航行（水中翼の揚力で船体を海面上に浮上させて航行すること。）とし、約40ノット（kn）の速力（対地速力、以下同じ。）で手動操舵により東南東進した。

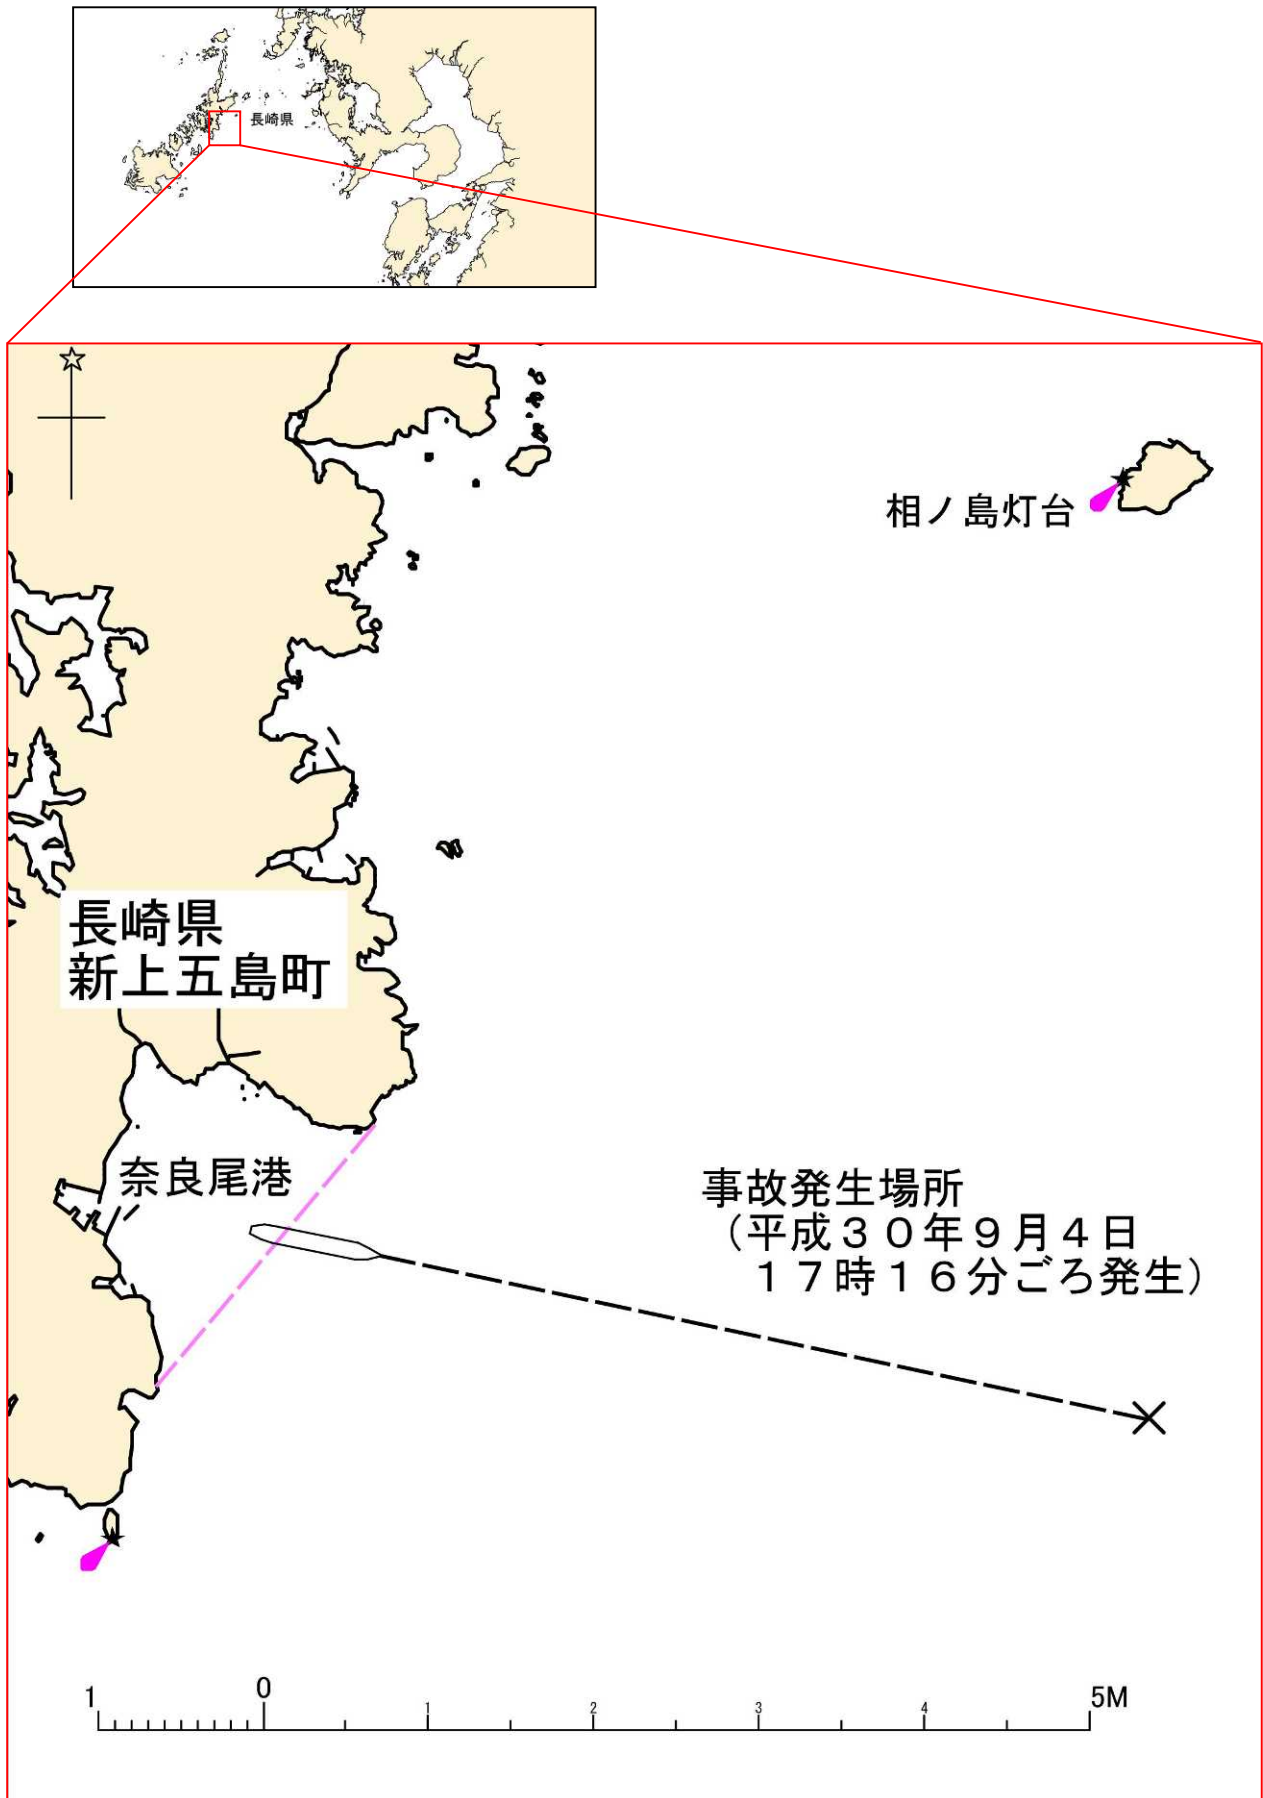
付図1 事故発生経過概略図

<p>本船は、船長が、17時16分ごろ、前部水中翼に衝撃を感じ、直ちに主機を最微速として艇走航行（船体が海面に着水した状態で航行すること。）の状態となった。</p> <p>本船は、船長が、旅客に負傷がないこと及び船体に浸水がないことを確認したが、前部水中翼の衝撃緩衝装置に伸びが生じて翼走航行ができなくなり、A社に連絡するとともに海上保安庁に本事故発生の通報を行った後、艇走航行によって19時54分ごろ予定時刻から約1時間30分遅れて長崎港に入港した。</p> <p>（付図1 事故発生経過概略図 参照）</p>
その他の事項	<p>船長は、A社が管理船舶に対して提供することとなっている海洋生物の目撃情報を入手した際、当該目撃海域付近では約37knに減速するようにしていたが、本事故当時、当該目撃情報はなかった。</p> <p>船長及び乗組員3人は、本事故当時、双眼鏡などを活用して常時見張りを行っていたが、周囲の海面に浮上している海洋生物を認めなかった。</p> <p>船長は、本事故発生後、船尾方の海面に海洋生物と衝突した痕跡を認めなかったが、先輩の乗組員から聞いていた話、過去の同種事故報告書から得ていた情報、水中浮遊物と衝突した自身の経験並びに衝突時の衝撃及び音を総合し、大型のさめと衝突した可能性が高いと考えた。</p> <p>本船は、水中ソナー（船首方の水中浮遊物等を探知する装置）及びアンダーウォータースピーカー（鯨類の忌避する音を水中に発射する装置）がいずれも装備されていなかった。</p>
分析 乗組員等の関与 船体・機関等の関与 気象・海象等の関与 判明した事項の解析	なし なし なし <p>本船は、奈良尾港東方沖において、翼走航行して東南東進中、前路至近に遭遇した海洋生物と衝突した可能性があると考えられる。</p>
原因	<p>本事故は、本船が、奈良尾港東方沖において、翼走航行して東南東進中、前路至近に遭遇した海洋生物と衝突した可能性があると考えられる。</p>
