# 船舶事故調査報告書

平成30年12月19日  
 運輸安全委員会（海事専門部会）議決  
 委員 佐藤 雄二（部会長）  
 委員 田村 兼吉  
 委員 岡本 満喜子

事故種類	乗揚
発生日時	平成30年9月2日 20時00分ごろ
発生場所	沖縄県八重瀬町港川漁港港口 港川港第2号灯標から真方位334° 200m付近 （概位 北緯26°07.4′ 東経127°46.0′）
事故の概要	漁船愛里丸は、北北西進中、圧流され、干出浜に乗り揚げた。 愛里丸は、左舷外板の大破等を生じた。
事故調査の経過	平成30年9月5日、本事故の調査を担当する主管調査官（那覇事務所）ほか1人の地方事故調査官を指名した。 原因関係者から意見聴取を行った。
事実情報 船種船名、総トン数 船舶番号、船舶所有者等 L×B×D、船質 機関、出力、進水等	漁船 愛里丸、2.3トン ON3-25767（漁船登録番号）、個人所有 8.72m (Lr) × 1.81m × 0.72m、FRP ディーゼル機関、102.90kW、昭和51年2月10日 第296-16061号（船舶検査済票の番号）
乗組員等に関する情報	船長 男性 62歳 一級小型船舶操縦士・特殊小型船舶操縦士・特定 免許登録日 平成11年10月15日 免許証交付日 平成27年10月1日 （平成32年10月31日まで有効）
死傷者等	なし
損傷	左舷外板の大破等（全損）
気象・海象	気象：天気 曇り、風向 東、風速 約10m/s、視界 良好 海象：うねり 波向南、波高約3m、潮汐 上げ潮の中央期 日没時刻：18時48分ごろ 月出時刻：23時21分ごろ、月齢：21.7 沖縄本島地方には、台風21号の接近に伴い、中南部に平成30年9月2日04時30分、久米島に同日10時15分にそれぞれ波浪注意報（発表基準 有義波高*1 2.5m）が発表され、本事故当時も継続

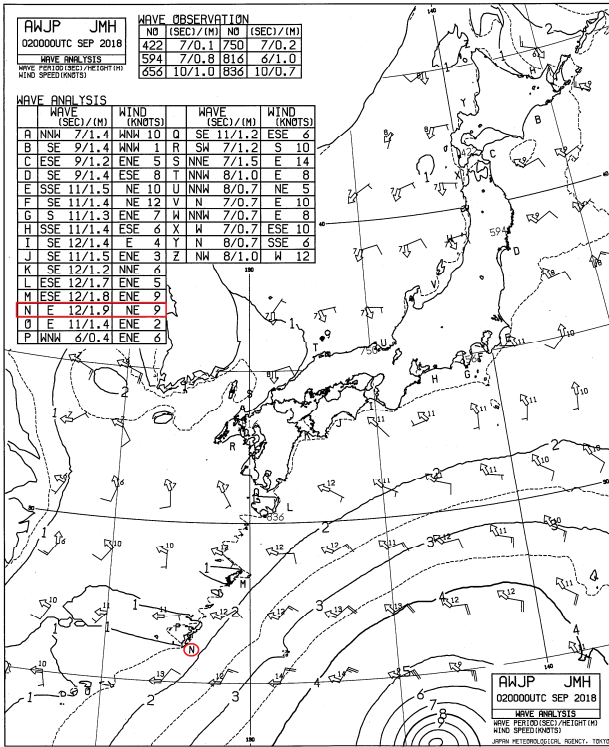
9月2日09時

<p>中であつた。</p> <p>沿岸波浪実況図によれば、沖縄島沖（太平洋側）における波浪の状況は、次のとおりであつた。</p> <p>1日21:00 波向 東、波高 1.4m、周期 10秒 風向 東、風速 8kn（約4.1m/s）</p> <p>2日09:00 波向 東、波高 1.9m、周期 12秒 風向 北東、風速 9kn（約4.6m/s）</p> <p>21:00 波向 東南東、波高 2.7m、周期 15秒 風向 北東、風速 12kn（約6.2m/s）</p> <p>（付図1 沿岸波浪実況図 参照）</p>
<p>事故の経過</p>	<p>本船は、船長が1人で乗り組み、平成30年9月1日16時00分ごろから23時00分ごろまで、翌2日08時00分ごろから12時00分ごろまで、沖縄県久米島町久米島南方沖で外国漁船操業等の監視業務を行った後、約7ノットの対地速力で定係地の港川漁港に向けて東南東進した。</p> <p>本船は、17時00分ごろ沖縄県慶良間列島南方沖で波高約2mのうねりを受けるようになり、沖縄県糸満市南方沖で針路を北東に向けた後、港川漁港南方沖に至ったところ、船尾方から波高約3mのうねり及び風速約10m/sの東風を受けるようになった。</p> <p>本船は、干出浜（さんご礁）に挟まれた水路を航行して港川漁港に入港する際、船長が、東風の影響を考慮し、水路西側の干出浜に乗り揚げないよう、水路の右側を航行しようとして針路を北北西進にしたところ、20時00分ごろ船尾付近にうねりを受けて圧流され、主機を後進としたものの、水路東側の干出浜に乗り揚げた。</p> <p>船長は、本船が更にうねりを受けて左舷側に傾斜し、防波堤南側の至近まで圧流されたので、無線で僚船に連絡して救助を求め、投錨するとともに係留索を防波堤につなげて船固めをした後、僚船が手配した水上オートバイにより救助された。</p> <p>船長は、3日、所属の漁業協同組合に連絡した後、本船に赴いたところ、係留索が切れて本船が防波堤の北側に圧流されていることを認め、再度係留索を防波堤につなげた。</p> <p>本船は、4日10時19分ごろ左舷側に横転した状態を発見した周辺の住民から海上保安庁に通報され、クレーンで引き揚げられた後、解体された。</p> <p>（付図2 事故発生経過概略図、写真1 本船の状況（9月3日）参照）</p>
