船舶事故調査報告書

| 事故種類 | 乗揚 |
| 発生日時 | 平成30年7月13日 05時30分ごろ |
| 発生場所 | 新潟県新潟港東区南ふ頭西側 新潟港東区東3号シーバース灯から真方位168° 2.0海里 (M) 付近 (概位 北緯37° 58.1′ 東経139° 14.0′) |

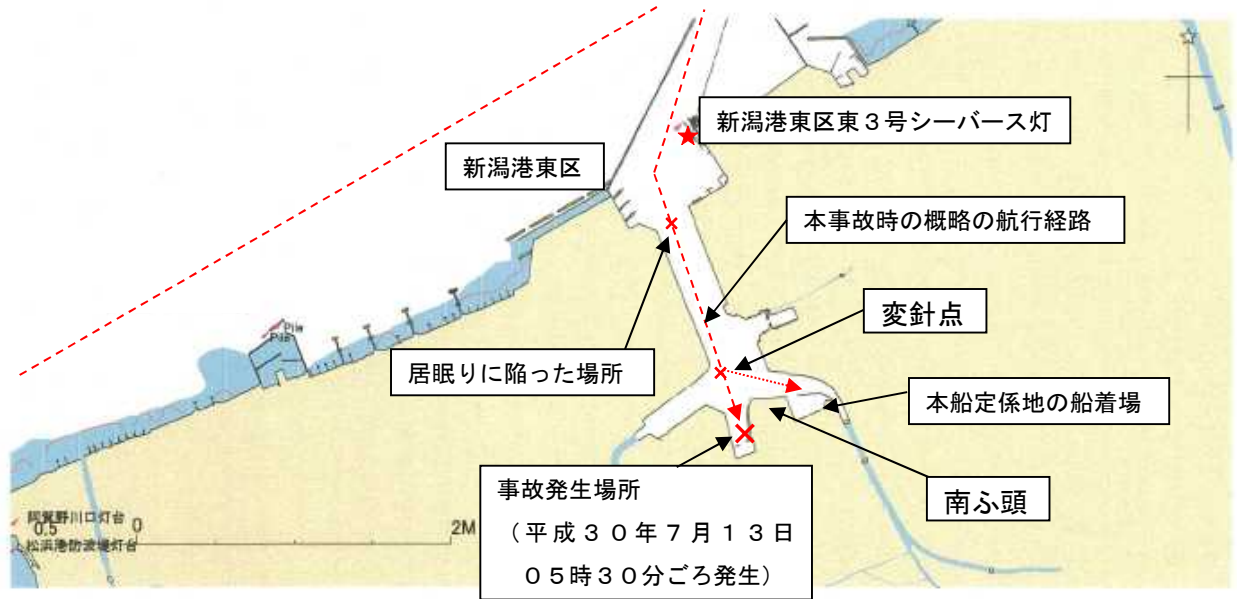
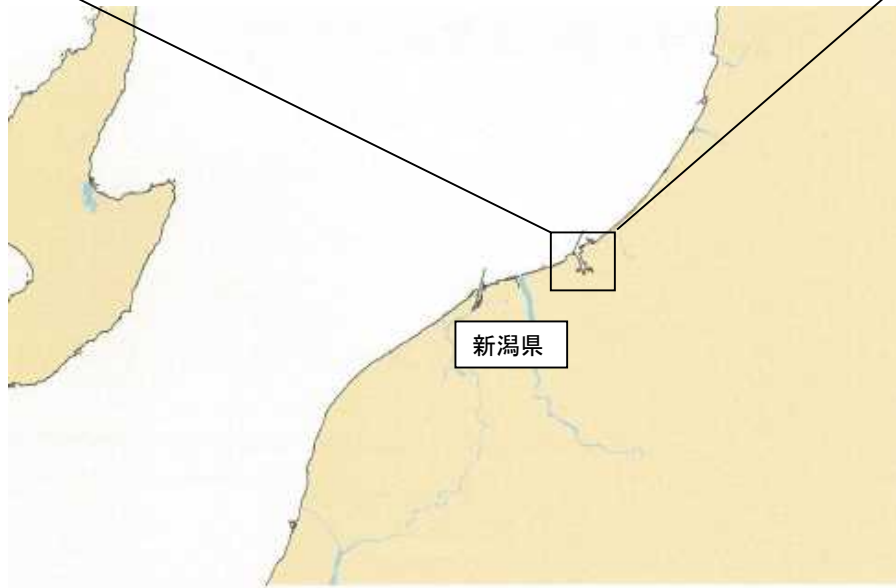
付図1 事故発生経過概略図

| <p>分析</p> <p>乗組員等の関与 船体・機関等の関与 気象・海象等の関与 判明した事項の解析</p> | <p>あり なし なし</p> <p>本船は、新潟港東区を南南東進中、船長が居眠りに陥ったことから、変針点を通過して航行を続け、同港東区南ふ頭西側の浅瀬に乗り揚げたものと考えられる。</p> <p>船長は、出港前に睡眠を4時間しかとっておらず、本件作業後も休憩をとっていなかったことから、睡眠不足となり、帰航時に居眠りに陥った可能性があると考えられる。</p> |

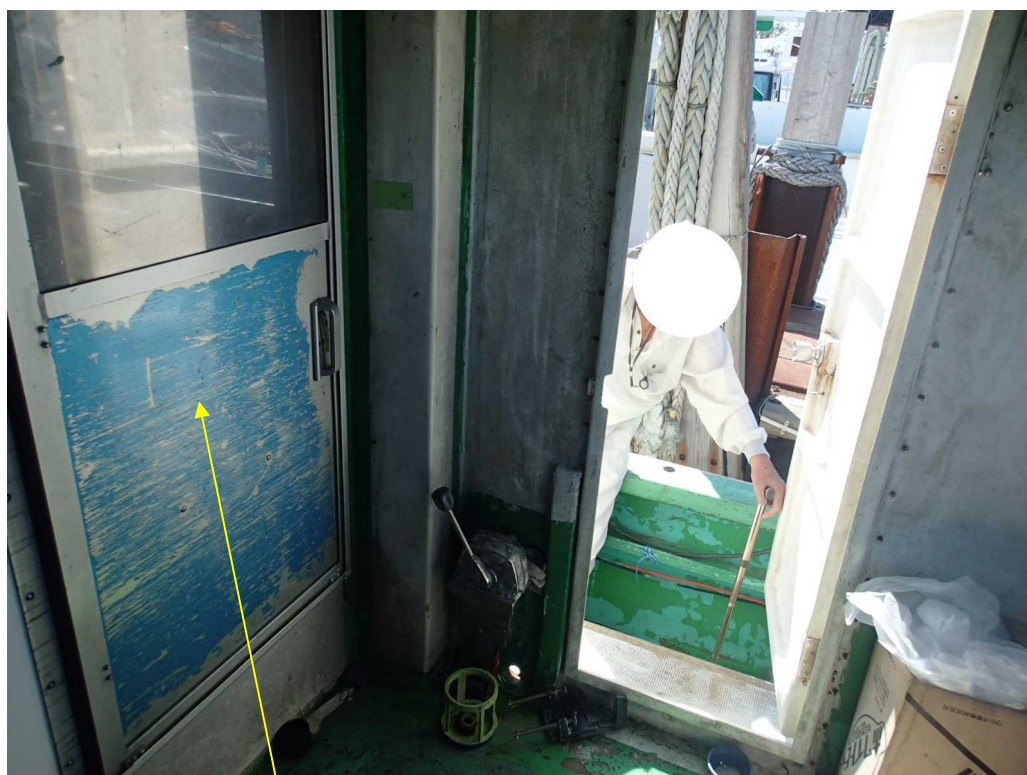
写真2 操舵室後部の廊室

| | <p>ろまで自分の船で出漁し、18時30分ごろから23時ごろまで睡眠をとっていた。</p> <p>船長及び作業員は、本件作業後に休憩をとっていなかった。</p> <p>作業員は、帰航を開始した後、操舵室後部の廊室より時々操舵室内をのぞき込んで船長の様子を見ていたが、船長が新潟港東区内で左転した時も、船長の様子に異状を認めなかった。</p> <p>船長は、GPSプロッター及びレーダーを使用していた。</p> <p>船長及び作業員は、持病がなく、本事故当時、健康状態に問題はなかった。</p> <p>船長及び作業員は、本事故当時、作業衣の上下と救命胴衣を着用していた。</p> <p>本事故当時の喫水は、船首約0.5m、船尾約1.5mであった。</p> |

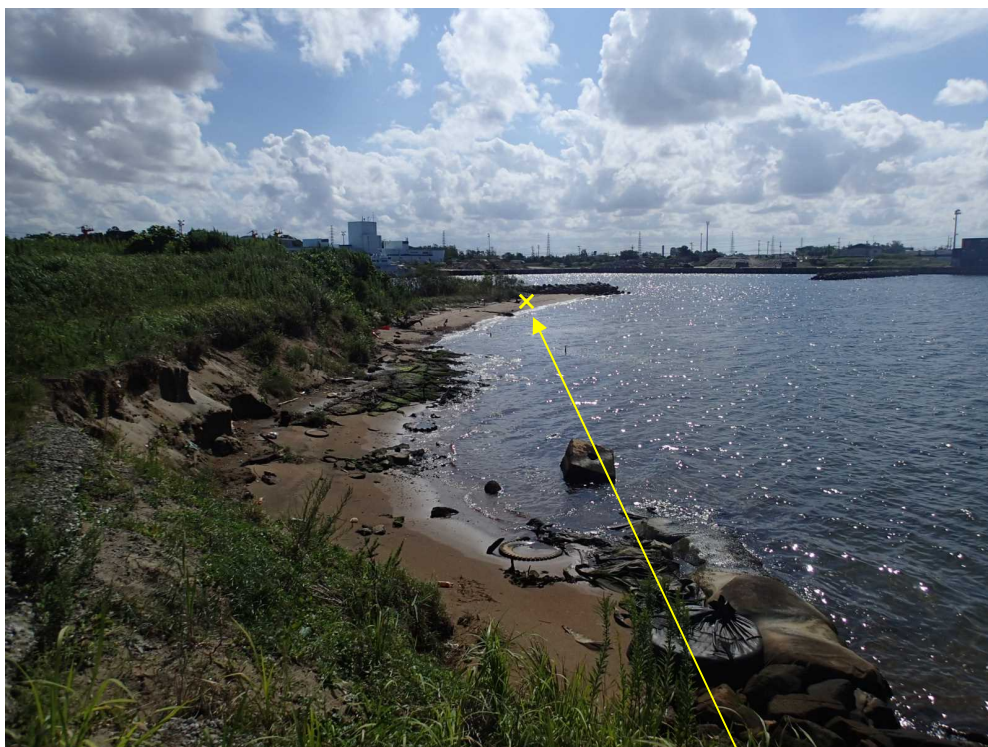
写真3 乗り揚げた浅瀬

| <p>原因</p> | <p>本事故は、本船が、新潟港東区を南南東進中、船長が居眠りに陥ったため、変針点を通過して航行を続け、同港東区南ふ頭西側の浅瀬に乗り揚げたものと考えられる。</p> |

乗り揚げた地点

| <p>再発防止策</p> | <p>今後の同種事故等の再発防止に役立つ事項として、次のことが考えられる。</p> <ul style="list-style-type: none"> ・夜間の航海、又は作業を連続して行うときは、陸上での休憩を十分取っておくこと。 ・航海中、又は作業後に疲労を感じたときは、眠気がなくても、体調を考慮して安全な場所で適宜休憩をとること。 ・眠気を生じた場合は、身体を動かしたり、操舵室の窓を開けて外気を入れたりするなど、適切な方法で眠気を払拭すること。 |
