船舶事故調査報告書

事故種類	乗揚
発生日時	平成30年8月12日 22時15分ごろ
発生場所	青森県中泊町小泊港西方沖の岩礁 小泊港北防波堤灯台から真方位288°930m付近 （概位 北緯41°08.3′ 東経140°17.2′）
事故の概要	小型兼用船第七光洋丸は、小泊港西方沖を西進中、岩礁に乗り揚げた。 第七光洋丸は、船長が負傷し、船首部船底外板の破口等を生じた。
事故調査の経過	平成30年8月14日、本事故の調査を担当する主管調査官（仙台事務所）ほか1人の地方事故調査官を指名した。 原因関係者から意見聴取を行った。
事実情報 船種船名、総トン数 船舶番号、船舶所有者等 L×B×D、船質 機関、出力、進水等	小型兼用船 第七光洋丸、4.87トン AM3-18506（漁船登録番号）、個人所有 10.99m（Lr）×2.65m×0.75m、FRP ディーゼル機関、213.3kW、昭和56年3月2日 第212-12066号（船舶検査済票の番号）
乗組員等に関する情報	船長 男性 72歳 一級小型船舶操縦士・特殊小型船舶操縦士・特定 免許登録日 昭和51年7月9日 免許証交付日 平成27年5月1日 （平成32年10月24日まで有効）
死傷者等	重傷 1人（船長）
損傷	船首部船底外板に破口、推進器に曲損
気象・海象	気象：天気 晴れ、風向 西、風力 2、視界 良好 海象：海上 平穏、潮汐 低潮時、潮高 13cm（小泊港） 月没時刻：19時26分、月齢：0.7（大潮）
事故の経過	本船は、船長が1人で乗り組み、同乗者2人を乗せ、平成30年8月12日20時30分ごろ津軽海峡横断泳の伴走の目的で青森県外ヶ浜町龍飛漁港を出港し、小泊港で泳者4人を乗せ、スタート地点となる、青森県中泊町小泊岬の北端付近に向けて22時00分ごろ出港した。 本船は、泳者を前部甲板に乗せ、船長が、操舵室後部の引き戸を開

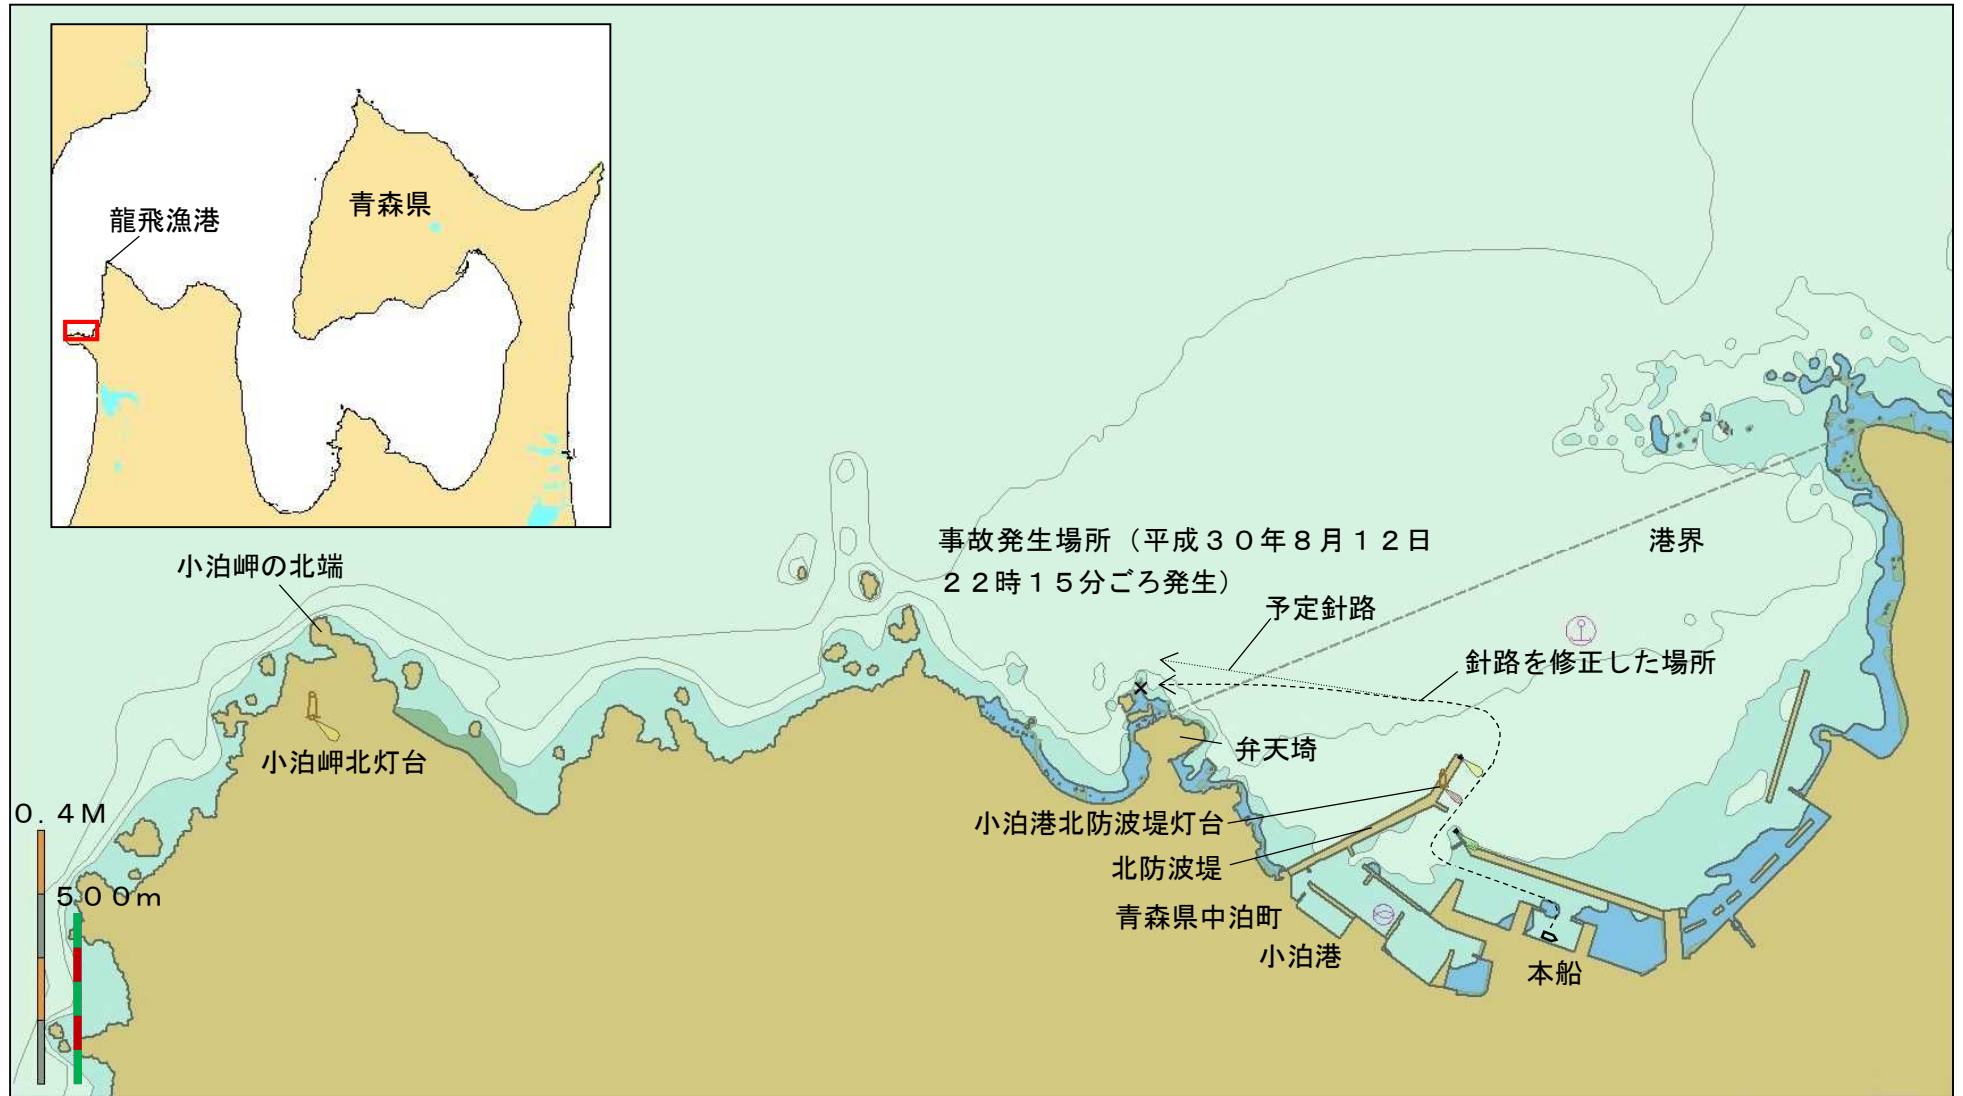
付図1 事故発生経過概略図

<p>け、操舵室の外でリモコン装置を持って立った姿勢で、操舵室内のレーダー及びGPSプロッターを見ながら、手動操舵によって約7ノットの対地速力で小泊港北防波堤灯台を左舷側に見て通過し、小泊港北防波堤北方沖100～200m付近で左転した後、西進した。</p> <p>船長は、その後、GPSプロッターの画面で船首線が小泊岬の北端と重なり、このままでは本船が中泊町弁天埼付近の岩礁（以下「本件岩礁」という。）に向かってしまうので、沖側に向けようと針路を右方に修正した。</p> <p>本船は、船長が、小泊岬の北端沖で待機していた仲間の船及び小泊岬北灯台の灯火を認めた後、GPSプロッター等を確認せずに目視のみで航行を続けていたところ、22時15分ごろ本件岩礁に乗り揚げた。</p> <p>船長は、乗り揚げた衝撃で、操舵室の左舷側壁等に頭部等をぶつけて床に倒れ込み、しばらくの間、意識を失った。</p> <p>本船は、通報を受けて来援した仲間の船により引き出され、えい航されて小泊港に入港した。</p> <p>船長は、陸上で待機していた救急車によって病院に搬送され、別の病院で、右鎖骨骨折及び腰部脊柱管狭窄症と診断された。</p> <p>（付図1 事故発生経過概略図、写真1 本船、写真2 船長が操船していた状況、写真3 操船していた場所から見たGPSプロッター等の状況 参照）</p>
<p>その他の事項</p>	<p>本船の喫水は、船首約0.7m、船尾約1.2mであった。</p> <p>本船は、操舵室前部中央に魚群探知機、同室前部右舷側にレーダー及びGPSプロッターが備えられており、操舵室内からの船首方の見通し状況は悪く、ふだんから操舵室の外でリモコン装置を使用して操船が行われていた。</p> <p>本船は、平成20年頃に津軽海峡横断泳の伴走を行うようになってから、龍飛漁港で泳者を乗せて小泊岬に向かっていたが、本事故当時、泳者の希望により小泊港で乗せることになった。</p> <p>船長は、約4～5年前に小泊港に入港したことがあり、また、弁天埼付近で漁をしたことがあったので、本件岩礁があることを知っていた。</p> <p>船長は、龍飛漁港を出港した際、レーダーを12海里（M）レンジ、GPSプロッターを小泊岬の北端付近が映る状態に設定していたが、それ以降、設定を変えずに航行を続けた。</p> <p>船長は、本件岩礁から離れるよう針路を沖側に修正したので、このままの針路で問題ないと思い、GPSプロッター等により船位の確認を行っていなかった。</p> <p>船長は、本船が、舵中央で直進中に針路が左に偏ることがあったので、針路を修正した後、針路が左に偏って本件岩礁に向かって航行し</p>

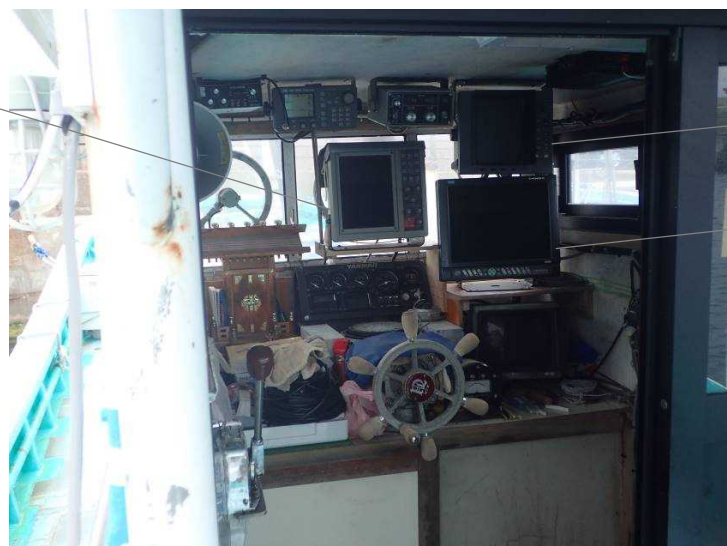
写真3 操船していた場所から見たGPSプロッター等の状況

<p>たと本事故後に思った。</p> <p>船長、同乗者及び泳者は、本事故当時、全員救命胴衣を着用していた。</p> <p>船長は、本事故当時、視力は正常で、健康状態は良好であり、本事故当日、昼間に数時間程度、睡眠をとっており疲労はなかった。</p>
<p>分析</p> <p>乗組員等の関与</p> <p>船体・機関等の関与</p> <p>気象・海象等の関与</p> <p>判明した事項の解析</p>	<p>あり</p> <p>あり</p> <p>なし</p> <p>本船は、小泊港西方沖を西進中、船長が、本件岩礁から離れるよう針路を沖側に修正した際、このままの針路で問題ないと思い、GPSプロッター等により船位の確認を行っていなかったことから、針路が左に偏って本件岩礁に向かって航行していることに気付かず、同岩礁に乗り揚げたものと考えられる。</p> <p>本船は、舵中央で直進中に針路が左に偏ることがあったことから、針路を修正した後、針路が左に偏って本件岩礁に向かって航行したものと考えられる。</p>
<p>原因</p>	<p>本事故は、夜間、本船が、小泊港西方沖を西進中、船長が、本件岩礁から離れるよう針路を沖側に修正した際、このままの針路で問題ないと思い、GPSプロッター等により船位の確認を行っていなかったため、針路が左に偏って本件岩礁に向かって航行していることに気付かず、同岩礁に乗り揚げたものと考えられる。</p>
<p>再発防止策</p>	<p>今後の同種事故等の再発防止及び被害の軽減に役立つ事項として、次のことが考えられる。</p> <ul style="list-style-type: none"> ・夜間、陸岸付近を航行する場合には、GPSプロッター、レーダー等の航海計器を活用し、船位を確認すること。
