船舶事故調査報告書

事故種類	乗揚
発生日時	平成30年9月6日 05時22分ごろ
発生場所	宮城県石巻市金華山港 金華山灯台から真方位304° 1.9海里（M）付近 （概位 北緯38° 17.7′ 東経141° 33.0′）
事故の概要	砂利運搬船第二十八住若丸 ^{すみわか} は、北北東進中、浅所に乗り揚げた。 第二十八住若丸は、船底外板に破口を生じた。
事故調査の経過	平成30年9月7日、本事故の調査を担当する主管調査官（仙台事務所）ほか1人の地方事故調査官を指名した。 原因関係者から意見聴取を行った。
事実情報 船種船名、総トン数 船舶番号、船舶所有者等 L×B×D、船質 機関、出力、進水等	砂利運搬船 第二十八住若丸、486トン 134185、住若海運株式会社（A社） 70.63m×13.50m×6.97m、鋼 ディーゼル機関、1,471kW、平成8年11月10日
乗組員等に関する情報	船長 男性 50歳 四級海技士（航海） 免許年月日 平成27年12月15日 免状交付年月日 平成27年12月15日 免状有効期間満了日 平成32年12月14日 航海士 男性 61歳 四級海技士（航海） 免許年月日 平成6年12月6日 免状交付年月日 平成26年8月25日 免状有効期間満了日 平成31年12月5日
死傷者等	なし
損傷	船底外板に破口（全損）
気象・海象	気象：天気 晴れ、風向 北西、風力 3、視界 良好 海象：うねり 波向南、波高約2m、潮汐 下げ潮の末期 石巻市には、9月4日14時22分に暴風警報が、18時27分に波浪警報が発表され、5日04時13分に強風注意報、波浪注意報にそれぞれ切り替えられ、10時26分に強風注意報が、6日04時04分に波浪注意報がそれぞれ解除されていた。

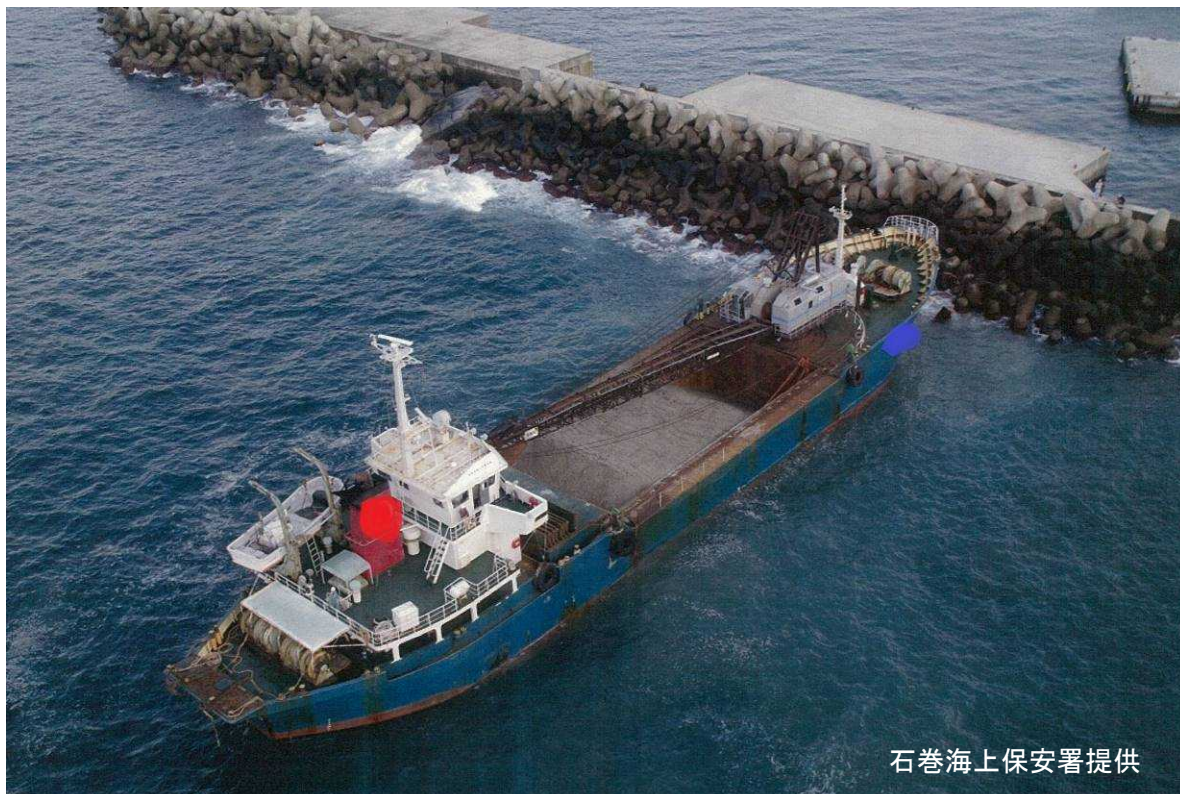
写真1 本船

日出時刻：０５時０７分ごろ
事故の経過	<p>本船は、船長及び航海士ほか３人が乗り組み、宮城県仙台塩釜港塩釜区において砂約１，６２０ｔを積載し、平成３０年９月６日０２時５０分ごろ岩手県陸前高田市長部漁港^{おさべ}に向けて出港した。</p> <p>本船は、船長が、出港操船を終えると、昇橋してきた航海士に船橋当直を引き継いで降橋し、航海士が単独で船橋当直につき、石巻湾を約１１ノットの対地速力で自動操舵により東進した。</p> <p>航海士は、台風２１号を避けて石巻湾内で錨泊している船に注意して航行するうちに、０４時４０分ごろ石巻市田代島の北方海域に達して前路に他船を認めなくなり、また、慣れた海域でもあって安堵し、眠気を催したので眠気覚ましに２杯目のコーヒーを飲んだ。</p> <p>航海士は、石巻市鮎川漁港^{あゆ}の前面水域に達した０５時００分ごろ、直進して金華山の南方海域を航行して北進するか、石巻市牡鹿半島^{おしか}の南端を左舷側に見て左回頭し、金華山瀬戸（最狭部の幅約６００ｍ）に向けて北進するか迷った。</p> <p>航海士は、軽い眠気を感じていたものの、居眠りすることはないと思い、また、辺りが明るくなり、金華山の南岸には南方からのうねりが打ち寄せているのが見え、うねりによる横揺れが予想されたので、金華山瀬戸に向けて北進することにした。</p> <p>本船は、航海士が、操舵スタンドの手前に置いて腰を掛けていた椅子（台座に車のシートを溶接付けした椅子）から体を前方にずらし、椅子の前縁に浅く腰を掛けた姿勢で、右手で自動操舵のダイヤルを回して左回頭を始めた。</p> <p>航海士は、大きく舵をとらないように、自動操舵のダイヤルを数回小刻みに回して左回頭を続け、０５時１５分ごろ左舷船首方を見て次の操作で金華山瀬戸の最狭部に向ける針路にしようと思ったところ、いつの間にか居眠りに陥った。</p> <p>航海士は、０５時２２分ごろ擦過音で気が付き、船首方を見たところ消波ブロックが見え、とっさに機関操縦レバーを引いて主機を中立運転としたが、更に擦過音がした後、前進行きあしがなくなって金華山港の防波堤手前の浅所に乗り揚げたことを知った。</p> <p>船長は、自室で軽い衝撃を感じて昇橋し、その後、船体各所を点検して浸水がないことを確認した後、主機を後進として離礁しようとしたものの離礁できなかつたので、０５時３２分ごろ海上保安庁に本事故の発生を１１８番通報した。</p> <p>乗組員は、来援した海上保安庁のヘリコプターに救助されて金華山港へ搬送された。</p> <p>本船は、うねりにより船首を北西方に向けて防波堤に平行な状態となり、その後、動揺によって繰り返し消波ブロックに衝突して船底に破口を生じ、後日、廃船処理された。</p>

<p>の扉を開けて外気を入れるようにしていた。</p> <p>本船には、船橋航海当直警報装置が設置されており、同装置の‘センサーが船橋当直者の動作を検知しなければ、同装置が作動する設定時間’（以下「タイマー設定時間」という。）が最短で3分、最長で12分であった。</p> <p>船長及び航海士は、船橋航海当直警報装置のタイマー設定時間を知らなかったものの、これまでに同装置が作動したときの状況から約7～8分間ではないかと本事故後に思った。</p> <p>航海士は、本事故発生前に船橋航海当直警報装置の警報音を聞いていなかった。</p>
<p>分析</p> <p>乗組員等の関与 船体・機関等の関与 気象・海象等の関与 判明した事項の解析</p>	<p>あり なし なし</p> <p>本船は、金華山瀬戸を同瀬戸の最狭部に向けて自動操舵で北北東進中、単独で船橋当直中の航海士が居眠りに陥ったことから、変針予定場所を通過して金華山港の防波堤手前の浅所に乗り揚げたものと考えられる。</p> <p>航海士は、船橋当直中に軽い眠気を感じていたものの、居眠りすることはないと思い、同じ姿勢で自動操舵のダイヤルを操作していたことから、居眠りに陥ったものと考えられる。</p> <p>航海士は、前路に航行の支障となる他船を認めなかったこと、及び慣れた海域であったことから、気が緩んで眠気を生じたものと考えられる。</p> <p>船橋航海当直警報装置の警報が鳴らなかったのは、航海士が居眠りに陥ってから乗り揚げるまでの時間がタイマー設定時間より短かったものと考えられる。</p> <p>本船は、船橋航海当直警報装置を作動させていたものの、本船の航行形態を考慮したタイマー設定時間となっていなかったことが、本事故の発生に関与した可能性があると考えられる。</p>
<p>原因</p>	<p>本事故は、本船が、金華山瀬戸を同瀬戸の最狭部に向けて自動操舵で北北東進中、単独で船橋当直中の航海士が居眠りに陥ったため、変針予定場所を通過して金華山港の防波堤手前の浅所に乗り揚げたものと考えられる。</p>
<p>再発防止策</p>	<p>今後の同種事故等の再発防止に役立つ事項として、次のことが考えられる。</p> <ul style="list-style-type: none"> ・ 船橋当直中に眠気を感じた場合は、体を動かしたり、外気に当たったりするなどして眠気を払うこと。 ・ 船橋航海当直警報装置のタイマー設定時間の調整は、航行形態を考慮して適切に行うこと。
