## 船舶事故調査報告書

平成31年1月9日  
 運輸安全委員会（海事専門部会）議決  
 委員 佐藤 雄二（部会長）  
 委員 田村 兼吉  
 委員 岡本 満喜子

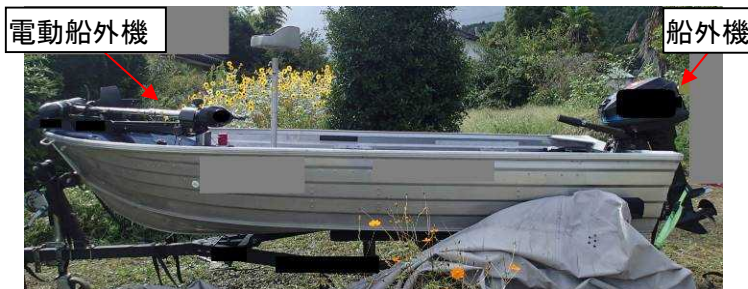
写真1 本船

本船は、発見されたとき、電動船外機が船首上部に格納されており、船尾の船外機は停止していたが、クラッチレバーが前進に入った状態でスロットルが開いており、ある程度の速力で湖岸に乗り揚げた状態であった。(写真1参照)
