# 船舶事故調査報告書

事故種類	釣り客負傷
発生日時	平成29年12月15日 13時50分ごろ
発生場所	三重県尾鷲市尾南曾鼻北東方沖の岩場 尾南曾鼻灯台から真方位068° 1.7海里（M）付近 （概位 北緯34° 5.6′ 東経136° 18.0′）
事故の概要	瀬渡船第三薰丸は、釣り客を岩場から收容しようとした際、釣り客が船首先端部と岩場との間に左脚を挟まれて負傷した。
事故調査の経過	平成30年1月9日、本事故の調査を担当する主管調査官（横浜事務所）ほか1人の地方事故調査官を指名した。 原因関係者から意見聴取を行った。
事実情報 船種船名、総トン数 船舶番号、船舶所有者等 L×B×D、船質 機関、出力、進水等	瀬渡船 第三薰丸、4.9トン ME3-66009（漁船登録番号）、個人所有 11.30m（Lr）×2.83m×0.78m、FRP ディーゼル機関、254.0kW、昭和62年3月 第243-17106号（船舶検査済票の番号）
乗組員等に関する情報	船長 男性 70歳 一級小型船舶操縦士・特殊小型船舶操縦士・特定 免許登録日 昭和50年7月18日 免許証交付日 平成28年10月24日 （平成34年5月29日まで有効） 釣り客A 男性 58歳
死傷者等	重傷 1人（釣り客A）
損傷	なし
気象・海象	気象：天気 晴れ、風向 東北東、風力 3、視界 良好 海象：波向 南東、波高 約0.3m、潮汐 上げ潮の中央期
事故の経過	本船は、船長が1人で乗り組み、平成29年12月15日06時00分ごろ釣り客Aほか6人の釣り客を尾南曾鼻北東側の、通称、開進堂裏と称する岩場（以下「本件岩場」という。）など、数か所に分散させて瀬渡しした後、收容予定時刻まで本件岩場の沖合で漂泊して待機した。 船長は、13時40分ごろ收容予定時刻となったので、最初に釣り

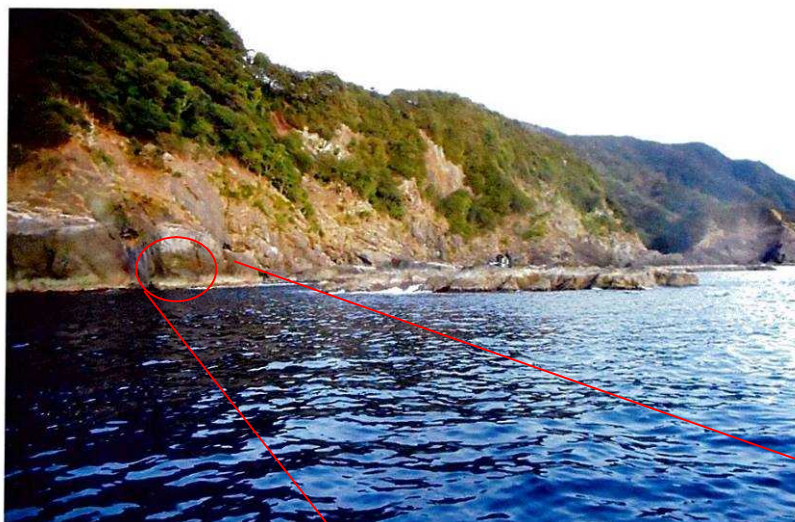
写真1 事故発生場所

通称「開進堂裏」と称する本件岩場

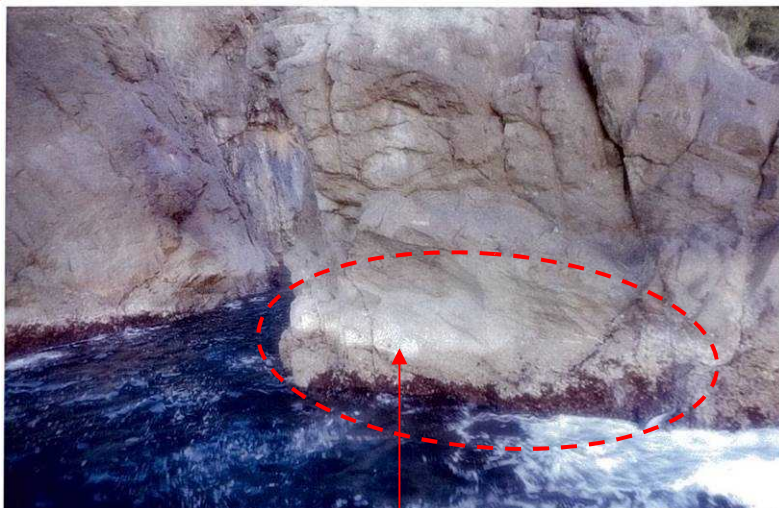
本件岩場の棚状の場所

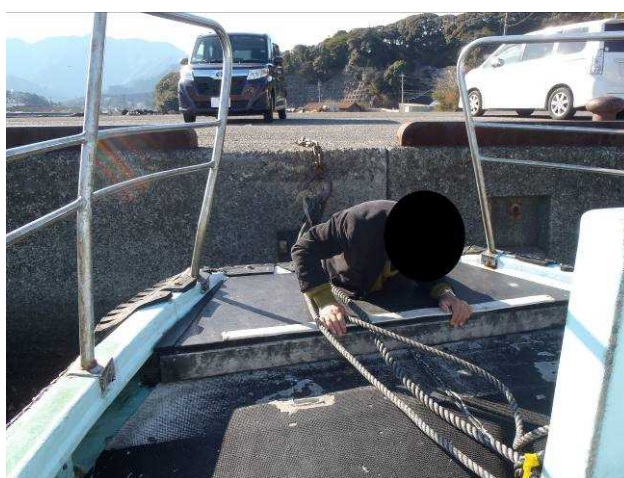
写真3 事故発生時の釣り客Aの体勢（再現）

<p>船体・機関等の関与          気象・海象等の関与          判明した事項の解析</p>	<p>なし          あり</p> <p>本船は、本件岩場において、船首先端部を岩に押し付けて釣り客Aを収容する際、船尾方から波を受けて船首先端部が下がって岩から離れ、竿袋等の荷物で両手が塞がった状態で乗り移ろうとしていた釣り客Aが、身体のバランスを崩したことから、同先端部に倒れ込む体勢となり、受けた波に持ち上げられた船首先端部と岩との間に左脚を挟まれて負傷したものと考えられる。</p> <p>本船の船首先端部が岩から離れたのは、船長が、本件岩場に接近するまでに波が高くなかったことから、船首先端部を軽く岩に押し付けていたことによるものと考えられる。</p>
<p><b>原因</b></p>	<p>本事故は、本船が、尾南曾鼻北東方沖の岩場において、船首先端部を岩に押し付けて釣り客を収容する際、船尾方から波を受けて船首先端部が下がって岩から離れ、竿袋等の荷物で両手が塞がった状態で乗り移ろうとしていた釣り客Aが、身体のバランスを崩したため、同先端部に倒れ込む体勢となり、受けた波に持ち上げられた船首先端部と岩との間に左脚を挟まれたことにより発生したものと考えられる。</p>
<p><b>再発防止策</b></p>	<p>今後の同種事故等の再発防止に役立つ事項として、次のことが考えられる。</p> <ul style="list-style-type: none"> <li>・ 船長は、瀬渡船と岩場間で釣り客を移乗させる際、船首先端部が岩場に安定して圧着されていることを確認し、釣り客に対して両手に荷物を持つことがないように指示を出して移乗させること。</li> <li>・ 釣り客は、安定した体勢を保持できるよう、両手に荷物を持つことなく、状態が安定していることを確認して移乗すること。</li> <li>・ 船長は、釣り客を移乗させる際、周囲の波浪等の状況を十分に確認するとともに、容易に船首先端部が岩から離れないよう、機関を使用して圧着させること。</li> </ul>
