## 船舶事故調査報告書

平成30年12月19日  
 運輸安全委員会（海事専門部会）議決  
 委員 佐藤 雄二（部会長）  
 委員 田村 兼吉  
 委員 岡本 満喜子

事故種類	乗揚
発生日時	平成30年5月11日 01時43分ごろ
発生場所	東京都小笠原村沖ノ鳥島の北小島北東方沖 沖ノ鳥島灯台から真方位304° 580m付近 （概位 北緯20° 25.6′ 東経136° 4.3′）
事故の概要	引船日興丸は、船首を南方に向けて漂泊中、風潮流に圧流され、北小島北東方沖の浅所に乗り揚げた。 日興丸は、船底外板の破口等を生じた。
事故調査の経過	平成30年5月11日、本事故の調査を担当する主管調査官（横浜事務所）ほか1人の地方事故調査官を指名した。 原因関係者から意見聴取を行った。
事実情報 船種船名、総トン数 船舶番号、船舶所有者等 L×B×D、船質 機関、出力、進水等	引船 日興丸、320トン 143172、日興産業株式会社 41.70m×9.50m×4.60m、鋼 ディーゼル機関2基、2,942kW（合計）、平成30年1月
乗組員等に関する情報	船長 男性 42歳 四級海技士（航海） 免許年月日 平成22年3月30日 免状交付年月日 平成27年2月6日 免状有効期間満了日 平成32年3月29日 航海士A 男性 59歳 三級海技士（航海） 免許年月日 平成24年10月19日 免状交付年月日 平成29年10月26日 免状有効期間満了日 平成34年10月18日
死傷者等	なし
損傷	船底外板に破口及び亀裂を伴う凹損、推進器に破損、機関に濡損等
気象・海象	気象：天気 晴れ、風向 北東、風速 約5m/s、視界 良好 海象：波向 東、波高 約0.5m、潮流 西流約1ノット
事故の経過	本船は、沖ノ鳥島の工事に従事する引船で、船長、航海士A及びもう1人の航海士（以下「航海士B」という。）ほか4人が乗り組み、平成30年4月10日から作業母船1隻、他の引船1隻及び作業船4

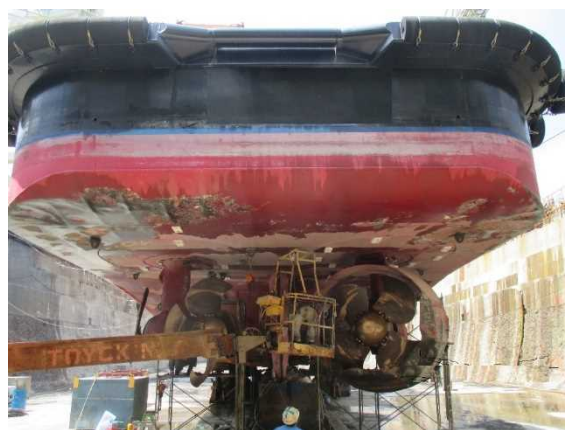
写真2 船尾部の損傷状況

<p>徐々に天候が悪化したので、07時30分ごろ作業母船からの指示を受け、両舷機を止め、他の乗組員と共に同母船の搭載艇に移乗して本船を離れた。</p> <p>本船は、16日にサルベージ会社の引船によって離礁するまでの間、悪天候で後部甲板に打ち込んだ海水が開いたハッチ等から機関室へ浸入し、船体が付近の浅所に打ち付けられて損傷が大きくなった。</p> <p>本船は、来援したサルベージ会社の引船により引き出され、同船及び同船を引き継いだ引船にえい航されて造船所に向かった。</p> <p>(付図1 航行経過概略図、写真1 本船、写真2 船尾部の損傷状況、写真3 船橋航海当直警報装置操作用表示器、写真4 モーションセンサ、写真5 船橋内の椅子 参照)</p>
<p>その他の事項</p>	<p>本事故当時の喫水は、船首約3.9m、船尾約4.0mであった。</p> <p>本船の船橋には、レーダーが2台、GPSプロッター、船舶自動識別装置(AIS)、船橋航海当直警報装置(BNWAS)及びエアコンが設置されていた。</p> <p>本事故当時、潮流計が観測できなくなっていたこと以外は機器等に故障や不具合はなく、使用されていた2号レーダーは、ガードリング機能(設定した距離の環内に他船・陸岸などが接近したときに警報音等を発する機能)が使われていなかった。</p> <p>本船では、甲板部、機関部ともそれぞれ単独の当直であったが、機関部の当直者が、適宜、昇橋するようには決められていなかった。</p> <p>船長は、当直交替時に航海士の様子を見ていたが、疲労の有無や睡眠不足などの体調面について航海士への確認は行っていなかった。</p> <p>本船の船橋航海当直警報装置は、進水時に船橋内の船首側左上部に操作用表示器とモーションセンサ(感知範囲の左右角100°、上下角81°)が設置され、正常に作動し、警報が作動するまでの時間は3分から12分まで設定できたが、竣工時から最長の12分とされ、本事故時には警報ブザーは鳴らず、これまでも鳴ったことはなかった。</p> <p>航海士Aは、今回初めて定点保持作業につき、約6時間の船橋当直を日々続けて1月ほど経ち、休憩時間にもペンキを塗るなどの作業を行っていたので、自分が思っていた以上に疲労が蓄積し、睡眠不足になっていたのだろうと本事故後に思った。</p> <p>航海士Aは、椅子に腰を掛けて船首方に沖ノ鳥島灯台を認めた後、いつ居眠りに陥ったのか分からなかった。</p>

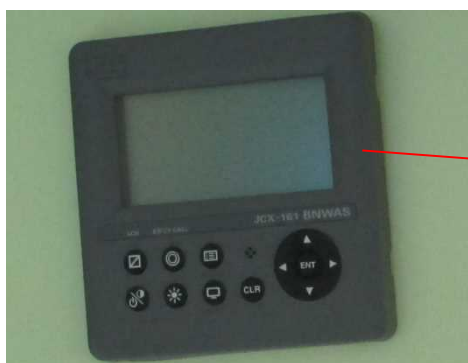
写真3 船橋航海当直警報装置操作表示器

<p>Aが居眠りに陥ったことから、風潮流によって南西方へ流され、北小島北東方沖の浅所に乗り揚げたものと考えられる。</p> <p>航海士Aは、約6時間の船橋当直などを日々続けて1月ほど経ち、疲労が蓄積して睡眠不足となっていたこと、海上が平穏であったこと、付近に他船がないことに安堵したこと、及び椅子に腰を掛けた楽な姿勢を続けていたことから、居眠りに陥ったものと考えられる。</p> <p>航海士Aが居眠りに陥ってから本事故発生までの時間が、船橋航海当直警報装置に設定していた警報が作動するまでの12分以内であったか、あるいは、同装置のモーションセンサが居眠りに陥った航海士Aの身体の揺れを感知するなどし、警報が作動しなかった可能性があると考えられるが、その状況を明らかにすることはできなかった。</p>
<b>原因</b>	<p>本事故は、夜間、本船が、沖ノ鳥島灯台北方沖で漂流中、単独で船橋当直中の航海士が居眠りに陥ったため、風潮流によって南西方へ流され、北小島北東方沖の浅所に乗り揚げたものと考えられる。</p>
<b>再発防止策</b>	<p>今後の同種事故等の再発防止に役立つ事項として、次のことが考えられる。</p> <ul style="list-style-type: none"> <li>・ 運航管理者及び船長は、乗組員の疲労度や睡眠不足の状態が分かるよう、睡眠や仮眠を開始した日時及び終了した日時などを記入させた記録簿を用い、交替時に船橋当直につく者の体調についてチェックできる体制を整えることが望ましい。</li> <li>・ 乗組員は、疲労の蓄積や睡眠不足とならないよう、与えられた休息時間には十分に休養をとること。</li> <li>・ 単独で船橋当直を行う場合、時間の許す範囲で、適宜、機関部の当直者が昇橋することが望ましい。</li> <li>・ 椅子に腰を掛けた楽な姿勢での当直は続けないようにすることが望ましい。</li> <li>・ 船橋航海当直警報装置は、警報の作動設定時間をできるだけ短くすることが望ましい。</li> </ul>
