船舶事故調査報告書

船種船名 液化ガスばら積船 祐徳丸

事故種類 衝突（棧橋）

発生場所 青森県青森市青森港の青森ガスターミナル棧橋

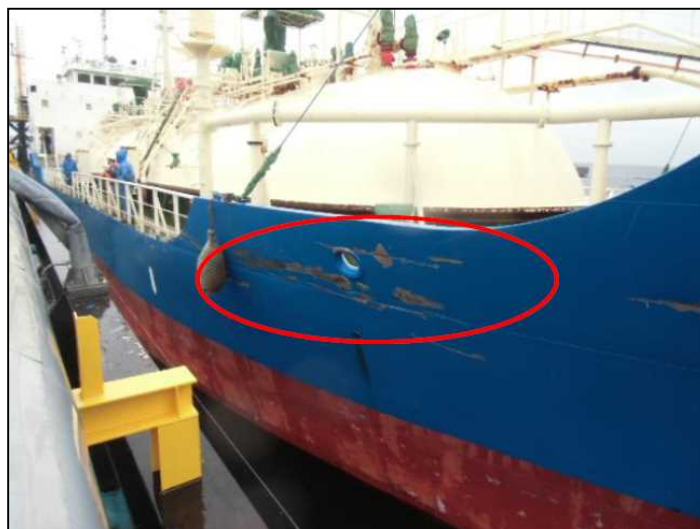
船長の口述及びA社の回答書によれば、本船は、右舷船首部外板に擦過傷及びペイント剥離を生じた。(写真1参照)

写真1 本船右舷船首部の損傷状況

2.3及び2.4から、本船は、右舷船首部外板に擦過傷及びペイント剥離を生じ、本件棧橋は、照明施設、保安ゲート等に破損を生じたものと考えられる。

本事故は、青森港において、低気圧が接近して東南東風が次第に増勢する状況下、船長が、本件棧橋への着棧が可能であると判断して着棧操船を開始し、本件棧橋の手前で右旋回をするのに十分な距離を確保できない状況で本件棧橋に接近したため、本船が、右舷錨を投下した直後に風速約15m/s の東南東風を左舷正横方向から受けて本件棧橋に向けて圧流され、右舷錨鎖が船底越しに左舷側に伸出する状態となって操船が困難となり、更に圧流されて右舷船首部が本件棧橋に衝突したものと考えられる。

- (1) 低気圧が接近する状況下、風下側の棧橋に着棧する際には、着棧操船を開始する前に着棧基準内の風速であっても、その後、急速に風が強まる可能性があるため、運航中止基準に近い風が見込まれる場合には、着棧を中止すること。
- (2) 着棧できると判断した場合は、棧橋から十分距離を離して旋回を行うとともに、必要に応じてタグボートの使用を検討すること。

棧橋へ吹き付けられる風的时候は、風速の変化に対応できるよう、棧橋から十分な距離をとって旋回をし、余裕を持って着棧操船を行うことにした。

- (1) 東寄りの強風で着棧を中断した場合には、A社等と打合せを行い、再着棧の可否を相談する。
- (2) 東寄りの強風が見込まれる場合には、棧橋近くでの回頭を極力避け、大回りで着棧操船をする。
- (3) 気象状況を確認し、東寄りの強風が予想される場合には、タグボートの使用を検討する。

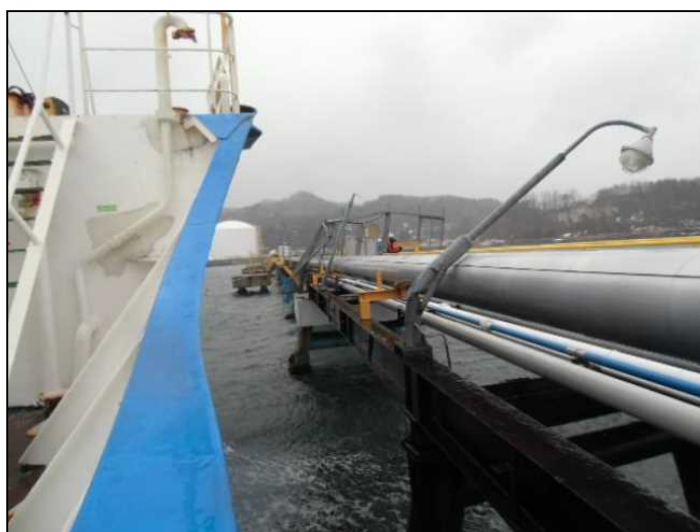
B社青森ガスターミナルの回答書によれば、本件栈橋は、照明施設、保安ゲート等に破損を生じた。(写真2参照)

写真2 照明設備及び保安ゲートの損傷状況
