船舶事故調査報告書

令和元年10月2日

運輸安全委員会（海事専門部会）議決

事故種類	衝突
発生日時	平成31年4月10日 05時40分ごろ
発生場所	福島県相馬市松川浦漁港南東方沖 鵜ノ尾 ^{うの} 崎 ^お 灯台から真方位140° 3.7海里（M）付近 （概位 北緯37° 46.7′ 東経141° 02.1′）
事故の概要	漁船第二海幸丸 ^{かいこう} は、北北西進中、また、漁船大恵丸 ^{だいけい} は、北西進中、両船が衝突した。 第二海幸丸は、左舷船首部外板に破口を生じ、また、大恵丸は、甲板員が負傷し、右舷船尾部に破損を生じた。
事故調査の経過	平成31年4月11日、本事故の調査を担当する主管調査官（仙台事務所）ほか1人の地方事故調査官を指名した。 原因関係者から意見聴取を行った。
事実情報 船種船名、総トン数 船舶番号、船舶所有者等 L×B×D、船質 機関、出力、進水等	A 漁船 第二海幸丸、6.6トン FS2-3065（漁船登録番号）、個人所有 14.10m（Lr）×3.25m×0.91m、FRP ディーゼル機関、502kW、平成2年11月 第210-45201号（船舶検査済票の番号） B 漁船 大恵丸、6.4トン FS2-2906（漁船登録番号）、個人所有 12.50m（Lr）×3.08m×0.82m、FRP ディーゼル機関、423kW、昭和60年12月 第210-40625号（船舶検査済票の番号）
乗組員等に関する情報	A 船長A 男性 45歳 一級小型船舶操縦士・特殊小型船舶操縦士・特定 免許登録日 平成4年3月16日 免許証交付日 平成30年4月24日 （令和6年2月15日まで有効） B 船長B 男性 62歳 一級小型船舶操縦士・特殊小型船舶操縦士・特定 免許登録日 昭和52年9月9日 免許証交付日 平成28年9月7日 （令和4年9月6日まで有効）

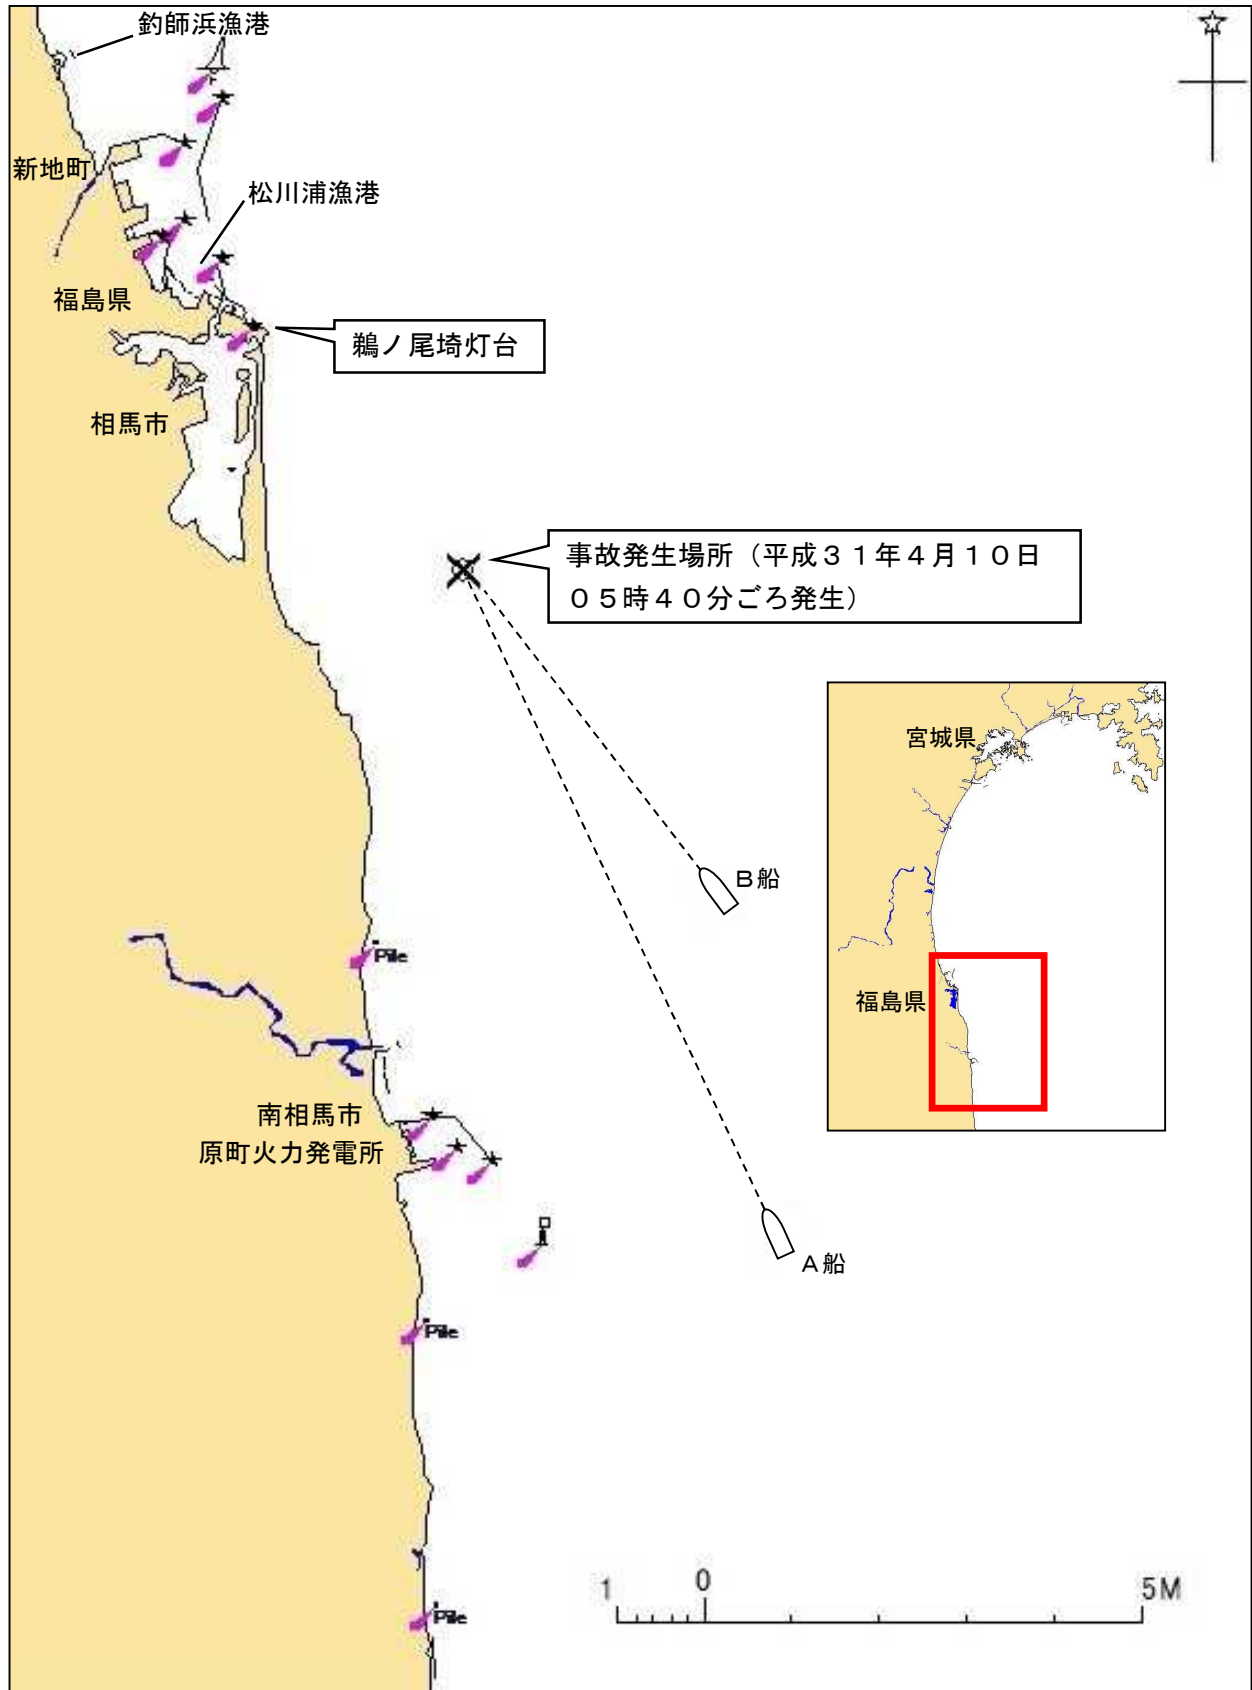
付図1 事故発生経過概略図

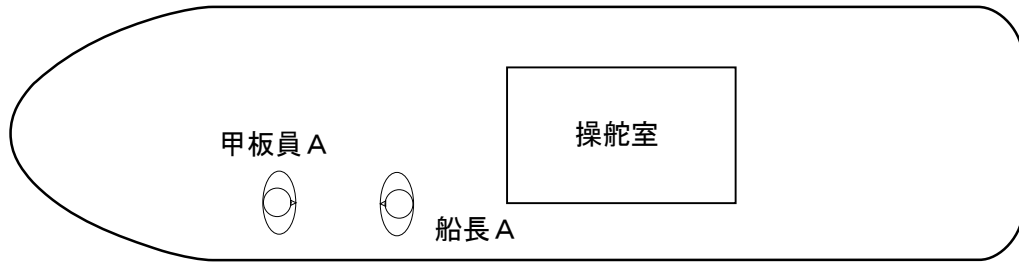
付図2 A船の乗組員の作業場所概略図

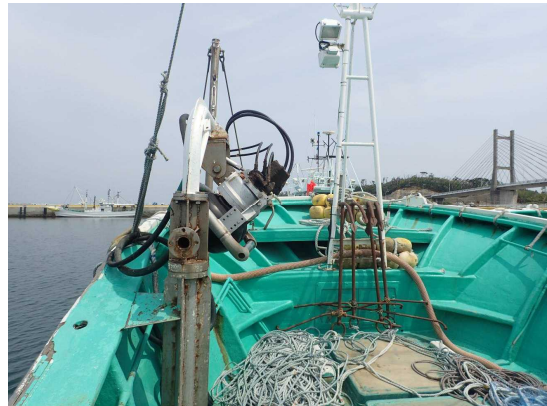
写真2 船長Aがいた場所からの船首方の見通し状況

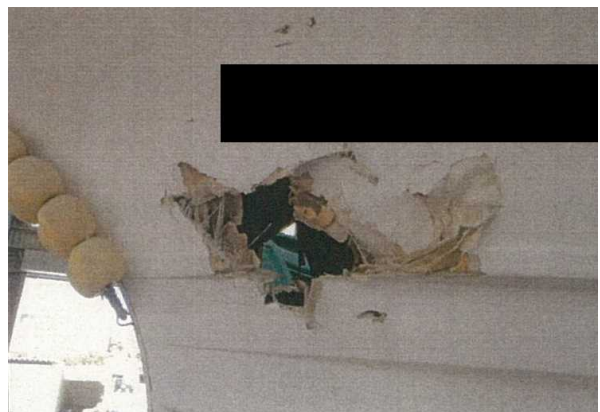
写真4 A船の損傷状況②

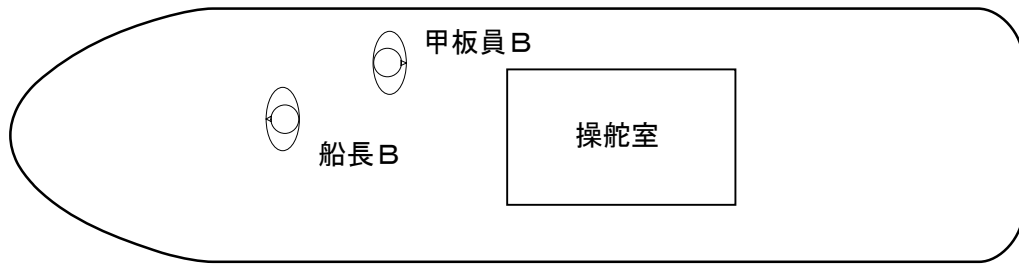
付図3 B船の乗組員の作業場所概略図

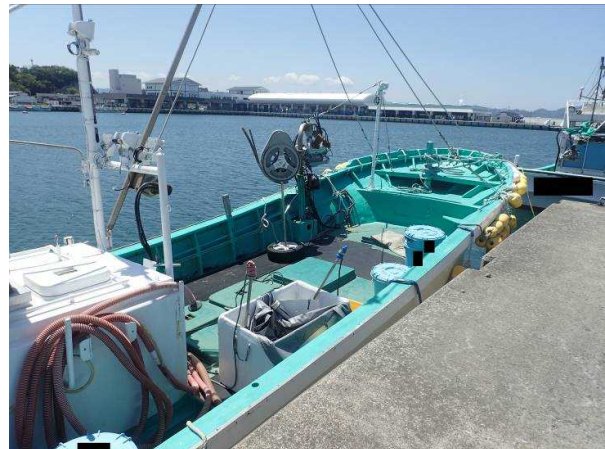
写真6 B船の前部甲板の状況

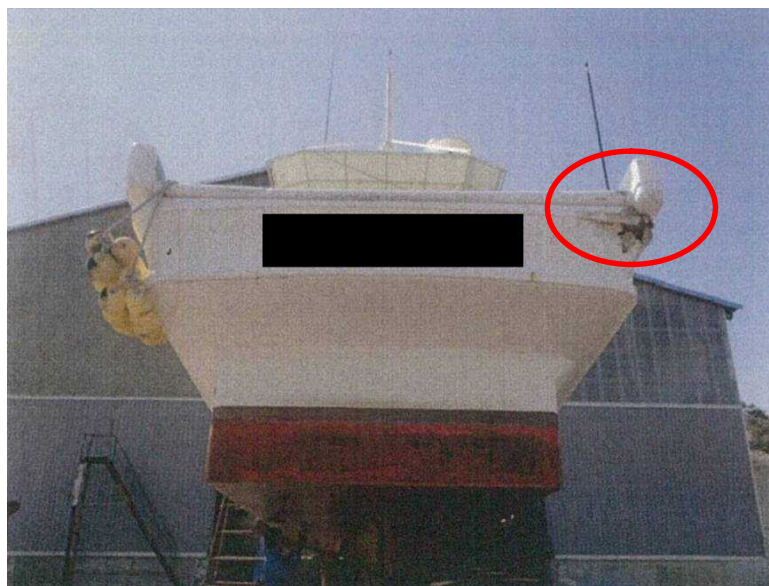
写真7 B船の損傷状況
