## 船舶事故調査報告書

事故種類	被引浮体搭乗者死亡
発生日時	平成30年9月9日 10時10分ごろ
発生場所	茨城県美浦村稲荷ノ鼻北東方沖（霞ヶ浦南部） 下新田四等三角点から真方位167.5° 430m付近 （概位 北緯36°00.0′ 東経140°22.4′）
事故の概要	水上オートバイManato Vは、浮体をえい航して遊走中、浮体の搭乗者が落水し、死亡した。
事故調査の経過	平成30年10月2日、本事故の調査を担当する主管調査官（横浜事務所）ほか1人の地方事故調査官を指名した。 原因関係者から意見聴取を行った。
事実情報 船種船名、総トン数 船舶番号、船舶所有者等 L×B×D、船質 機関、出力、進水等	水上オートバイ Manato V、0.1トン 232-40918茨城、個人所有 2.85m (Lr) × 1.06m × 0.43m、FRP ガソリン機関、188kW、平成22年7月
乗組員等に関する情報	船長 男性 52歳 特殊小型船舶操縦士 免許登録日 平成30年7月12日 免許証交付日 平成30年7月12日 （令和5年7月11日まで有効） 搭乗者 男性 51歳
死傷者等	死亡 1人（搭乗者）
損傷	なし
気象・海象	気象：天気 晴れ、風向 南、風力 3、視界 良好 水象：波高 約0.2m
事故の経過	本船は、船長が1人で乗り組み、長さ約15mのえい航索で本船船尾と‘浮環の形状をした浮体（外径約110cm、内径約35cm、定員1人）’（以下「本件浮体」という。）とを連結し、知人1人（以下「搭乗者」という。）を本件浮体に乗せ、平成30年9月9日10時00分ごろ稲荷ノ鼻北東方の湖岸を出発し、遊走を始めた。 船長は、時々後方を振り向き、搭乗者が、前方に体の正面を向け、本件浮体の中央に腰を下ろして両足を前に伸ばし、両舷に設置された取っ手を両手でそれぞれつかんでいる様子を確認しながら約40km/h

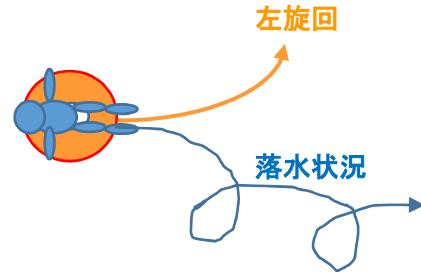
船長は、左旋回を始め、ふと搭乗者の様子を見たとき、搭乗者が本件浮体から右舷前方に回転しながら落水したのを目撃した。（図 1 参照）

図 1 本件搭乗者の落水状況（イメージ）

船長は、旋回した際、本件浮体が波により弾みながら遠心力により振られたことにより、搭乗者の両手が取っ手から離れ、搭乗者が落水したかもしれないと本事故発生後に思った。

<p>本事故発生場所付近からは、搭乗者の負傷に直接関係したと思われる浮遊物等を発見することができなかった。</p> <p>本事故当時に使用していた水上オートバイ、本件浮体及びえい航索からは、本事故に関係したと思われる痕跡及び血痕が認められなかった。</p> <p>本事故発生前の搭乗者の健康状態は、ふだんと変わらないように見えた。</p>
<p><b>分析</b></p> <p>乗組員等の関与 船体・機関等の関与 気象・海象等の関与 判明した事項の解析</p>	<p>不明</p> <p>不明</p> <p>不明</p> <p>搭乗者は、失血死した。</p> <p>本船は、霞ヶ浦南部において、本件浮体をえい航して遊走中、船長が約40km/hの速力で旋回し、本件浮体が遠心力により振られて搭乗者が落水した際、外傷を負って死亡した可能性があると考えられる。</p> <p>搭乗者は、落水した際、水面または水中の浮遊物等に接触して負傷し、出血死に至った可能性があると考えられるが、浮遊物等を発見できなかったことから、負傷した状況を明らかにすることはできなかった。</p>
<p><b>原因</b></p>	<p>本事故は、本船が、霞ヶ浦南部において、本件浮体をえい航して遊走中、船長が約40km/hの速力で旋回し、搭乗者が落水して外傷を負ったことにより発生した可能性があると考えられる。</p>
<p><b>再発防止策</b></p>	<p>今後の同種事故等の再発防止に役立つ事項として、次のことが考えられる。</p> <ul style="list-style-type: none"> <li>・船長は、浮体をえい航して旋回する際、浮体が遠心力により振られて搭乗者が落水することを念頭に置き、海面または湖面の状態等を考慮し、安全な旋回半径及び速力で旋回すること。</li> </ul>
