## 船舶事故調査報告書

事故種類	釣り客負傷
発生日時	平成30年10月13日 11時55分ごろ
発生場所	茨城県北茨城市大津岬南方沖 大津岬灯台から真方位189° 1.4海里（M）付近 （概位 北緯36°48.4′ 東経140°47.9′）
事故の概要	遊漁船第八茂栄丸 <sup>しげえい</sup> は、北東進中、波により船体が動揺し、前部甲板にいた釣り客2人が負傷した。
事故調査の経過	平成30年12月10日、本事故の調査を担当する主管調査官（横浜事務所）ほか1人の地方事故調査官を指名した。 原因関係者から意見聴取を行った。
事実情報 船種船名、総トン数 船舶番号、船舶所有者等 L×B×D、船質 機関、出力、進水等	遊漁船 第八茂栄丸、4.9トン IG3-6059（漁船登録番号）、個人所有 11.90m（Lr）×3.28m×0.77m、FRP ディーゼル機関、357kW、昭和63年12月15日 第231-5851号（船舶検査済票の番号）
乗組員等に関する情報	船長 男性 61歳 一級小型船舶操縦士・特殊小型船舶操縦士・特定 免許登録日 昭和51年9月3日 免許証交付日 平成27年8月7日 （令和3年7月30日まで有効） 釣り客A 男性 51歳 釣り客B 男性 49歳
死傷者等	重傷 1人（釣り客A）、軽傷 1人（釣り客B）
損傷	なし
気象・海象	気象：天気 曇り、風向 北東、風力 4、視界 良好 海象：波高 約1.0～1.5m 北茨城市では、本事故当時、風や波に関する警報又は注意報は発表されていなかった。
事故の経過	本船は、船長が1人で乗り組み、釣り客A及び釣り客Bほか釣り客8人を乗せ、平成30年10月13日05時30分ごろ大津岬南南西方沖の釣り場に向け、北茨城市 <sup>ひらかた</sup> 平潟港を出港した。 本船は、06時00分ごろ釣り場に至り、パラシュート形シーアン

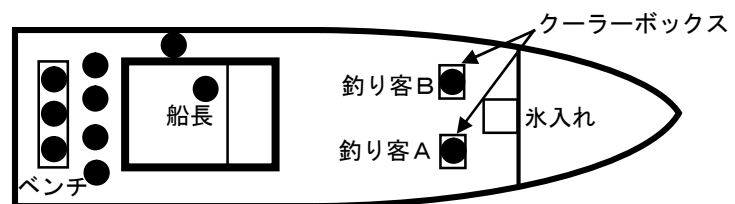
図1 事故発生時の乗船場所

本船は大津岬南方沖を北東進中、船長が、船首方に突然、波高約2～3mの波を認めたものの更に減速する間もなく、11時55分ごろ、同波によって船首部が上下動し、釣り客A及び釣り客Bが転倒した。(図1参照)

より発生したものと考えられる。
<b>再発防止策</b>	<p>今後の同種事故等の再発防止及び被害の軽減に役立つ事項として、次のことが考えられる。</p> <ul style="list-style-type: none"> <li>・ 遊漁船の船長は、波の影響により船体が動揺して危険が予想されるときは、釣り客を比較的動揺の小さい船体後方へ移動させること。</li> <li>・ 遊漁船の船長は、波の状況を見て、十分に減速するなど波の影響による船体動揺の軽減に努めること。</li> </ul> <p>※平成23年9月30日付「遊漁船はなぶさ釣り客負傷事故に係る意見について」により、水産庁は、釣り客を船体中央より後方に乗船させるよう業務規程例の一部改正（平成23年10月26日付け水産庁長官通知23水管第1560号）を行った。</p>

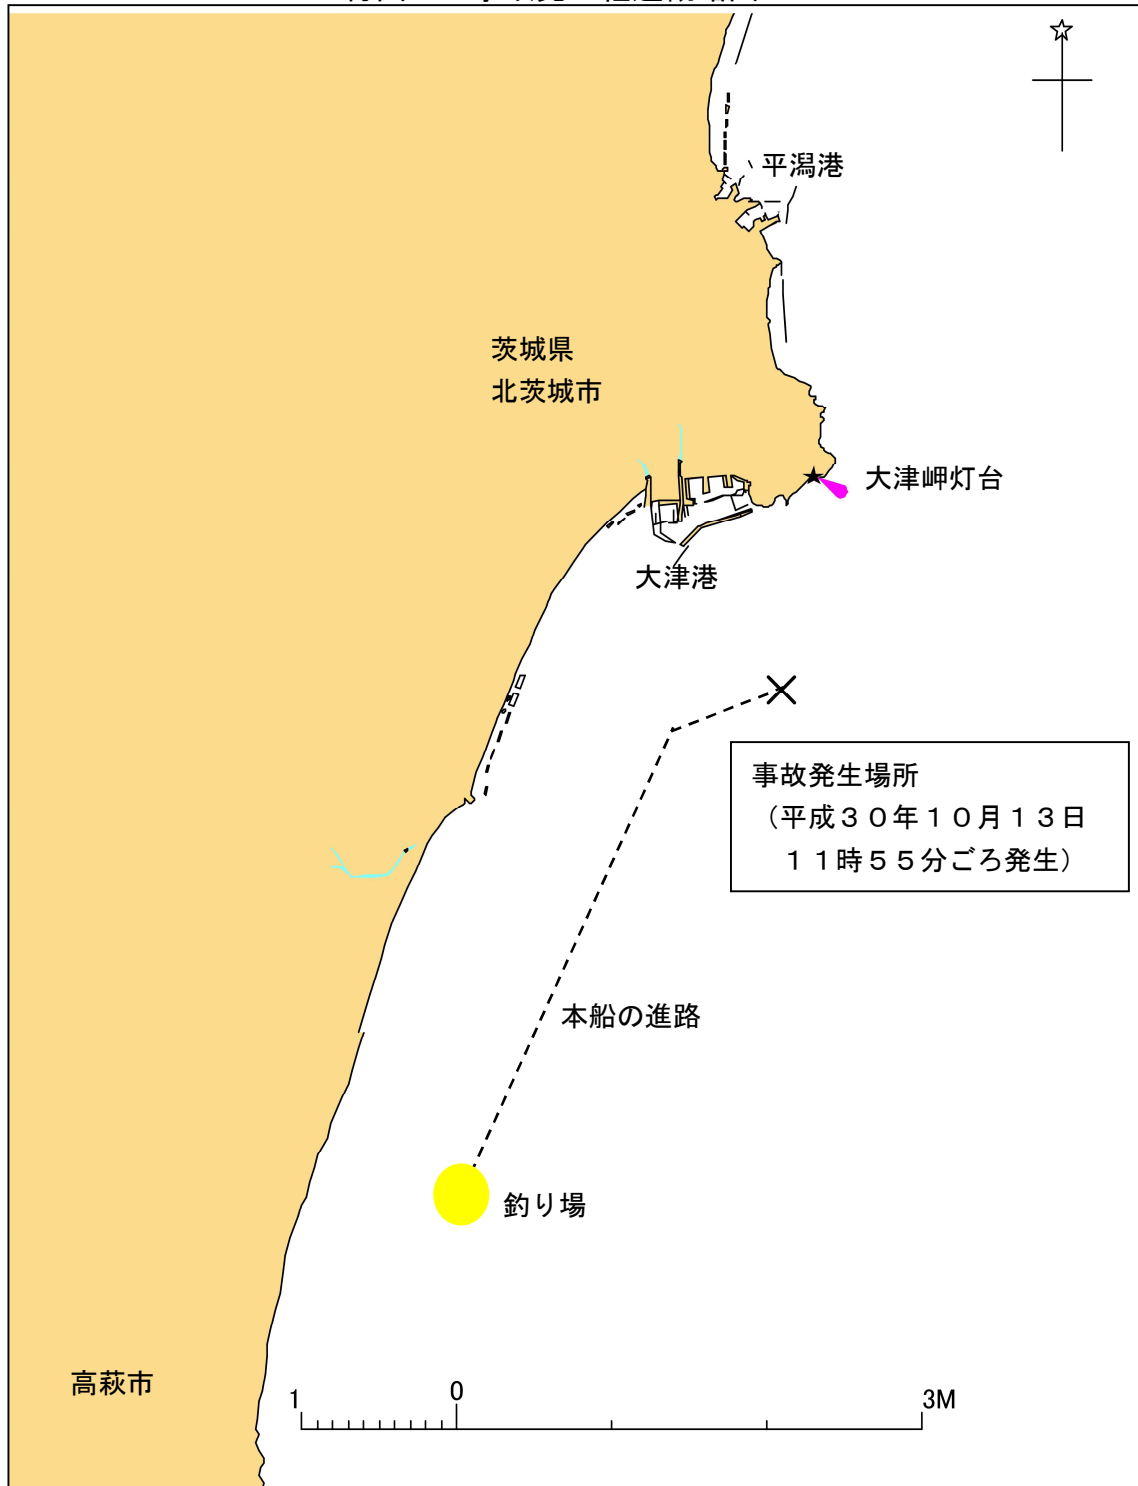
付図1 事故発生経過概略図

<p><b>原因</b></p>	<p>本事故は、本船が、大津岬南方沖を北東進中、風力4の北東風が吹き、船首方から風浪を受ける状況下、船長が、減速して航行すれば危険はないと思い、釣り客A及び釣り客Bを前部甲板に乗せていたため、突然受けた大波により船首部が上下動した際、前部甲板でクーラーボックスに腰を掛けていた釣り客A及び釣り客Bが転倒したことに</p>
