船舶事故調査報告書

令和元年9月25日

運輸安全委員会（海事専門部会）議決

事故種類	乗組員負傷
発生日時	平成30年10月22日 14時20分ごろ
発生場所	千葉県銚子市 <small>いぬぼう</small> 犬吠埼北東方沖 犬吠埼灯台から真方位048°28.6海里（M）付近 （概位 北緯36°01.3′ 東経141°18.5′）
事故の概要	漁船第三十五 <small>ほうしん</small> 豊進丸は、航行中、機関士が酸素欠乏により意識を失い、クランク室の熱源に接触して負傷した。
事故調査の経過	平成30年10月23日、本事故の調査を担当する主管調査官（横浜事務所）ほか1人の地方事故調査官を指名した。 原因関係者から意見聴取を行った。
事実情報 船種船名、総トン数 船舶番号、船舶所有者等 L×B×D、船質 機関、出力、進水等	漁船 第三十五豊進丸、199トン 141834、豊進丸漁業生産組合 38.58m（Lr）×7.50m×3.34m、鋼 ディーゼル機関、1,471kW、平成25年1月 4サイクル、回転数毎分750、6気筒、ボア280mm、使用燃料 C重油
乗組員等に関する情報	船長 男性 39歳 四級海技士（航海） 免許年月日 平成25年6月13日 免状交付年月日 平成30年8月9日 免状有効期間満了日 令和5年6月12日 機関長 男性 64歳 四級海技士（機関） 免許年月日 平成7年10月18日 免状交付年月日 平成27年2月27日 免状有効期間満了日 令和2年2月26日 機関士 男性 61歳 五級海技士（機関） 免許年月日 昭和57年5月24日 免状交付年月日 平成27年12月24日 免状有効期間満了日 令和3年5月29日
死傷者等	重傷 1人（機関士）

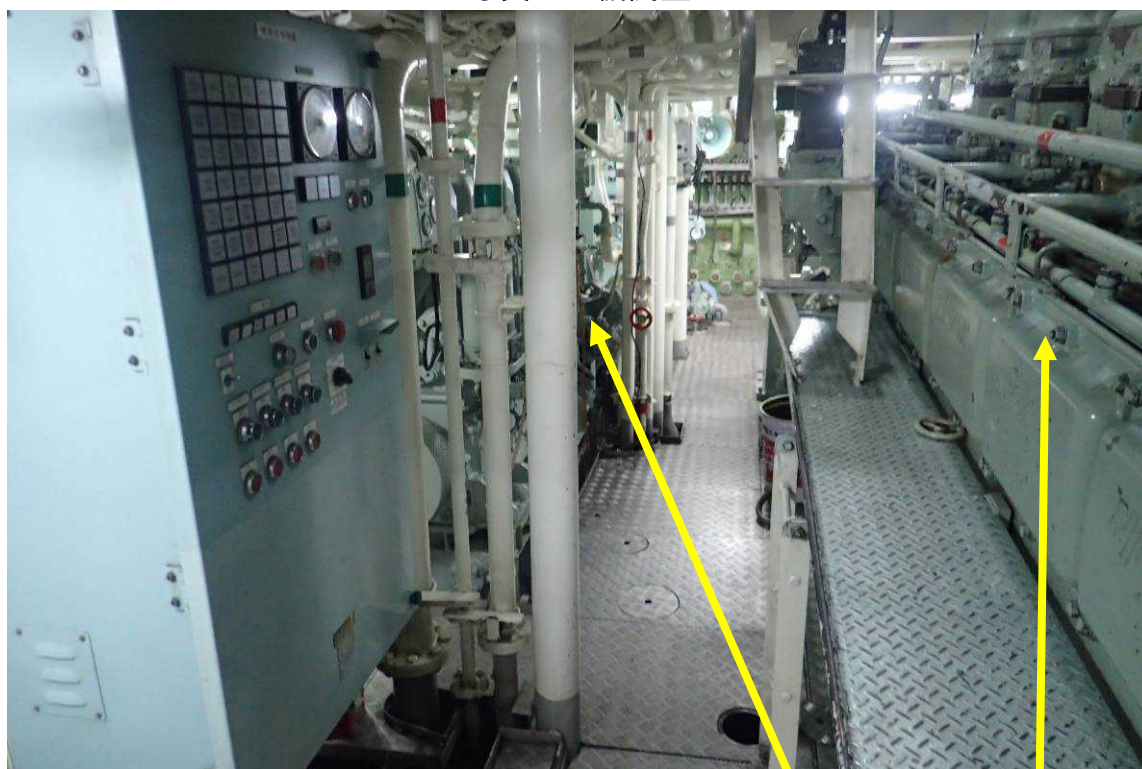
写真2 機関室

補助発電原動機

主機

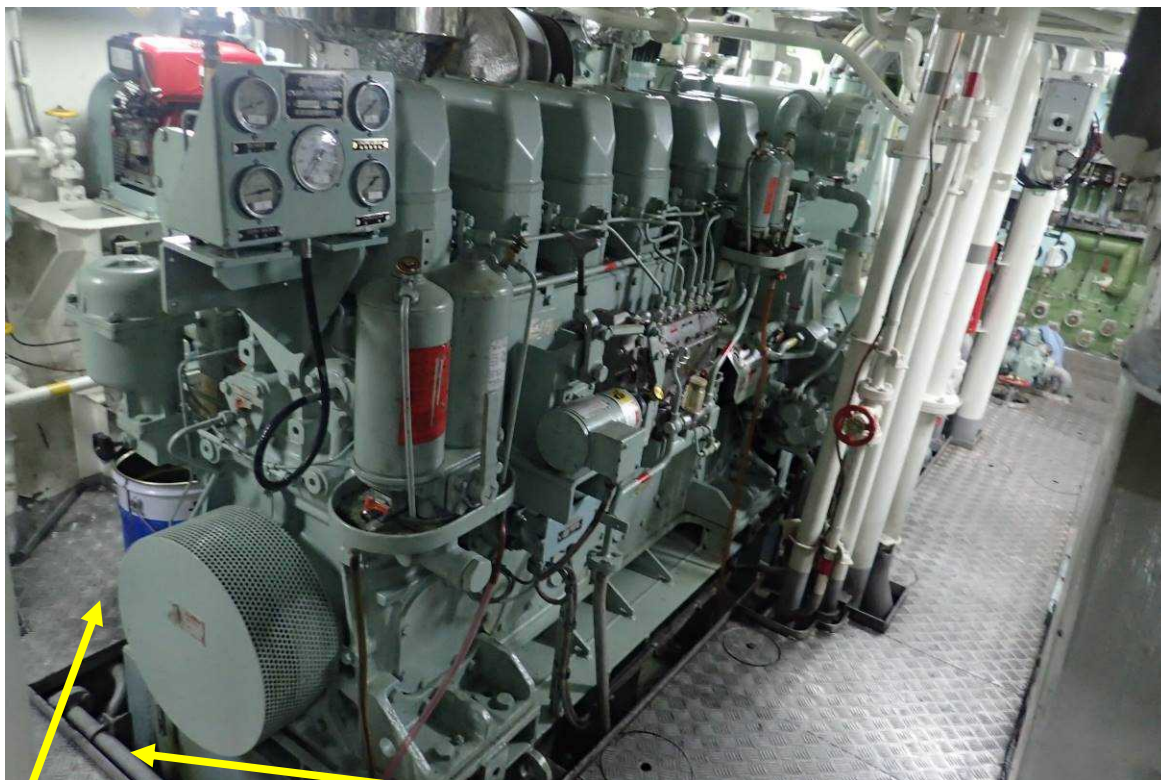
写真3 補助発電機原動機

機関士が倒れていた場所

機関長が倒れていた場所

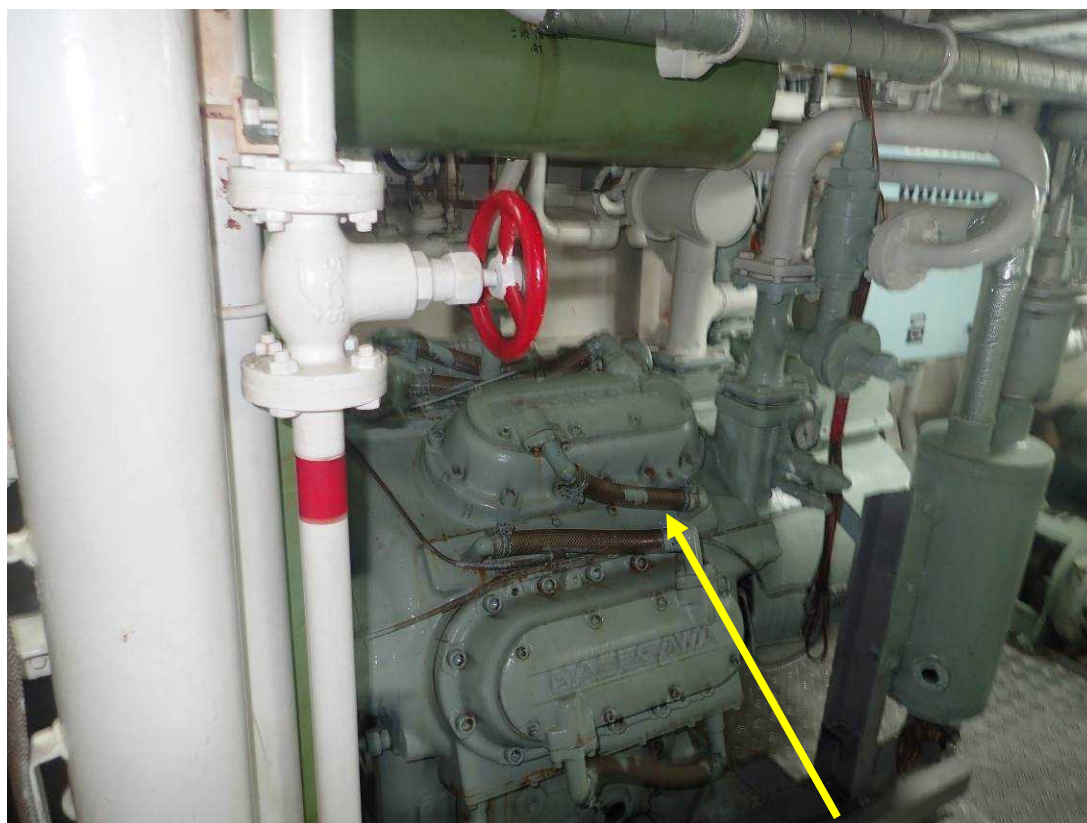
写真4 1号冷凍機

冷凍機製造業者担当者は、本船が着岸した後、機関室内で本件冷媒漏えいの原因を調査したところ、機関室右舷船首側にある1号冷凍機の膨張弁盤に取り付けた冷媒配管が冷凍機の圧縮機の振動により切損し、凝縮器内の本件冷媒約1,800kgが全量消失していることを認めた。

冷凍機の圧縮機

<p>を保有させ、乗組員に対し、無害のガスであってもガスが充満している場合には、酸素欠乏危険作業となる可能性があることについての教育を実施すること。</p> <ul style="list-style-type: none">・ 配管を艤装する際は、振動を低減させるような仕様とすること。
--	--

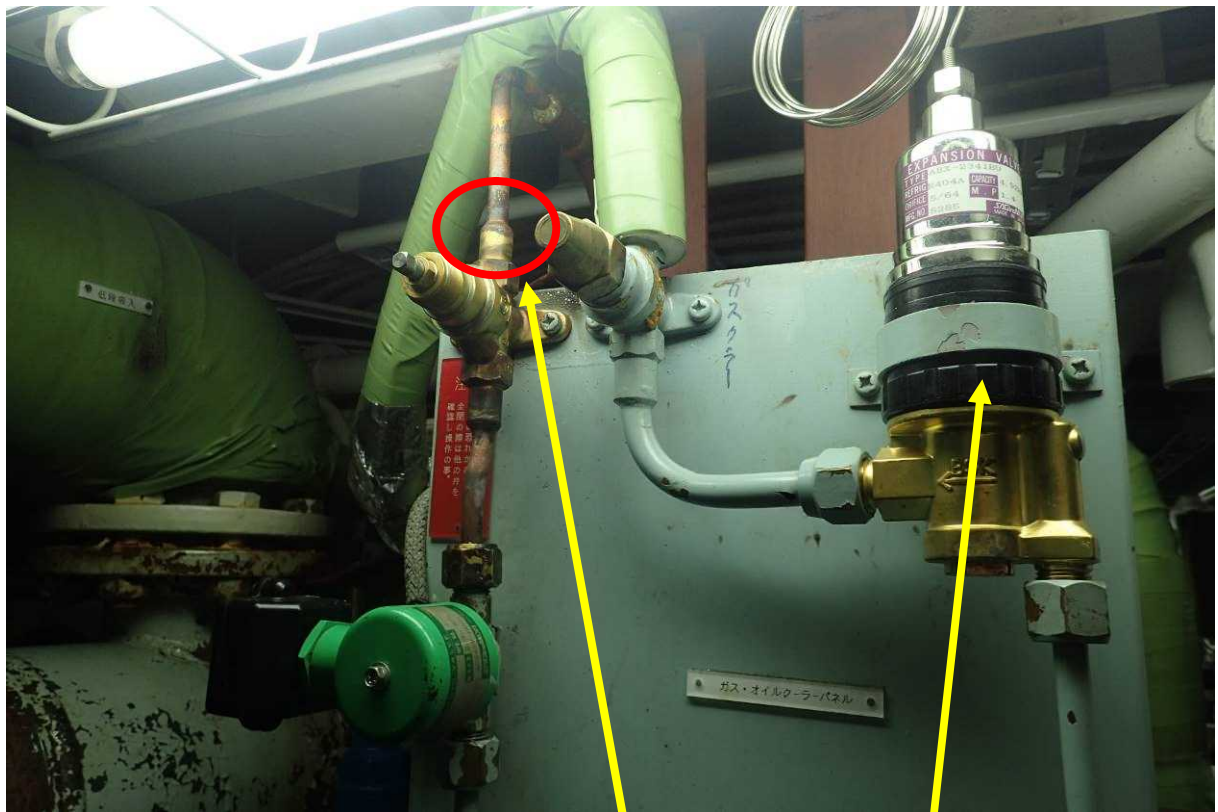
写真5 膨張弁盤

切損した場所

膨張弁

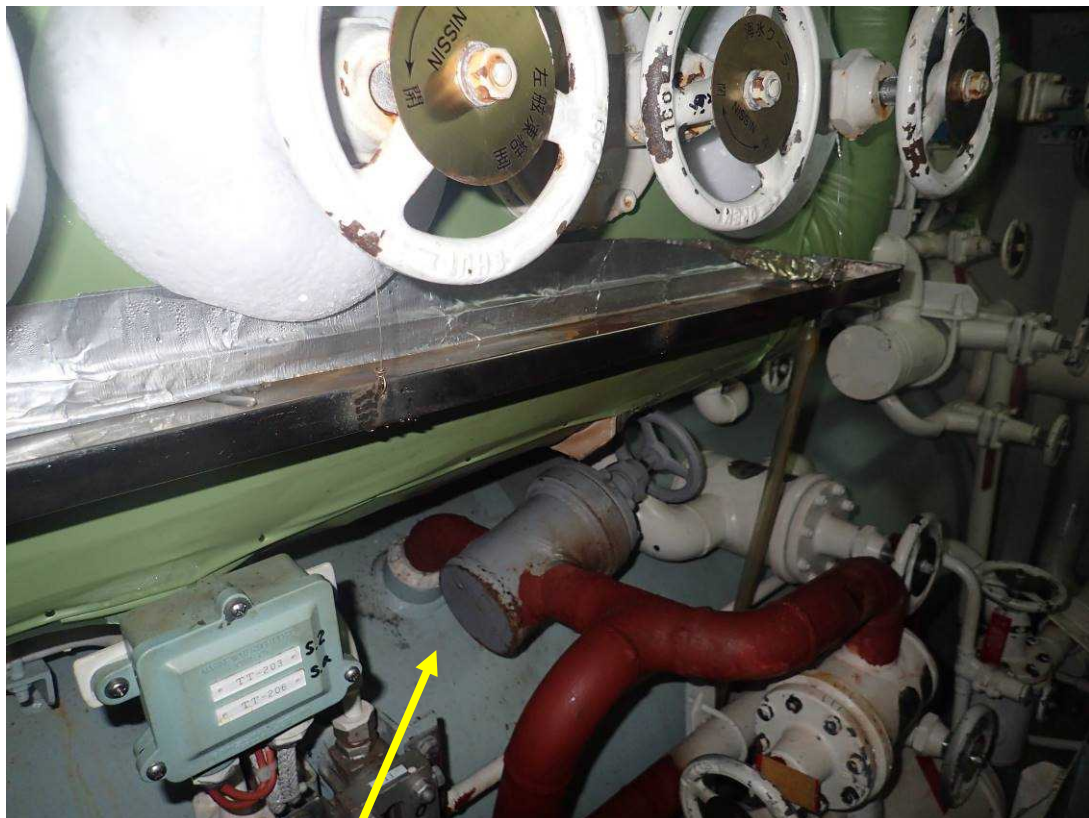
写真6 凝縮器

本船は、冷凍機を2台搭載し、凝縮器は1台で共用していた。

本件冷媒(分子量97.6)は、空気(分子量29)より重い無味無臭の非燃性ガスであり、機関室内の下部に滞留すると酸素欠乏状態になる可能性があり、1,800kgの標準状態における体積は、約410m³であり、機関室下段及び上段を合わせた容積とほぼ同等であった。

凝縮器
