船舶事故調査報告書

事故種類	転覆
発生日時	平成 31 年 4 月 12 日 17 時 00 分ごろ
発生場所	東京都八丈島八丈町八重根港南南西方沖 八丈島灯台から真方位 233° 8.7 海里（M）付近 （概位 北緯 32° 59.4′ 東経 139° 42.9′）
事故の概要	漁船海空丸は、航行中、甲板上に波が打ち込んで海水が滞留し、転覆した。 海空丸は、主機等に濡損を生じた。
事故調査の経過	令和元年 5 月 9 日、本事故の調査を担当する主管調査官（横浜事務所）ほか 1 人の地方事故調査官を指名した。 原因関係者から意見聴取を行った。
事実情報 船種船名、総トン数 船舶番号、船舶所有者等 L×B×D、船質 機関、出力、進水等	漁船 海空丸、7.3 トン TK2-1960（漁船登録番号）、個人所有 11.92m（Lr）×3.20m×1.30m、FRP ディーゼル機関、367.75kW、平成 2 年 7 月 17 日 第 242-15426 号（船舶検査済票の番号）
乗組員等に関する情報	船長 男性 39 歳 一級小型船舶操縦士 免許登録日 平成 18 年 6 月 26 日 免許証交付日 平成 27 年 12 月 18 日 （令和 3 年 6 月 25 日まで有効）
死傷者等	なし
損傷	主機等に濡損（全損）
気象・海象	気象：天気 曇り、風向 北北東、風力 6 海象：うねり 波向南西、波高約 2～3m 八丈島には、4 月 10 日 04 時 12 分に波浪注意報が、12 日 04 時 49 分に強風注意報がそれぞれ発表され、本事故発生時も継続中であつた。
事故の経過	本船は、船長ほか 2 人が乗り組み、きんめ漁の目的で、八丈島南南西方沖の漁場に向けて平成 31 年 4 月 12 日 01 時 30 分ごろ、八丈島八丈町神湊港を出港した。 本船は、13 時 50 分ごろ、操業を切り上げ、帰航しようと船首を

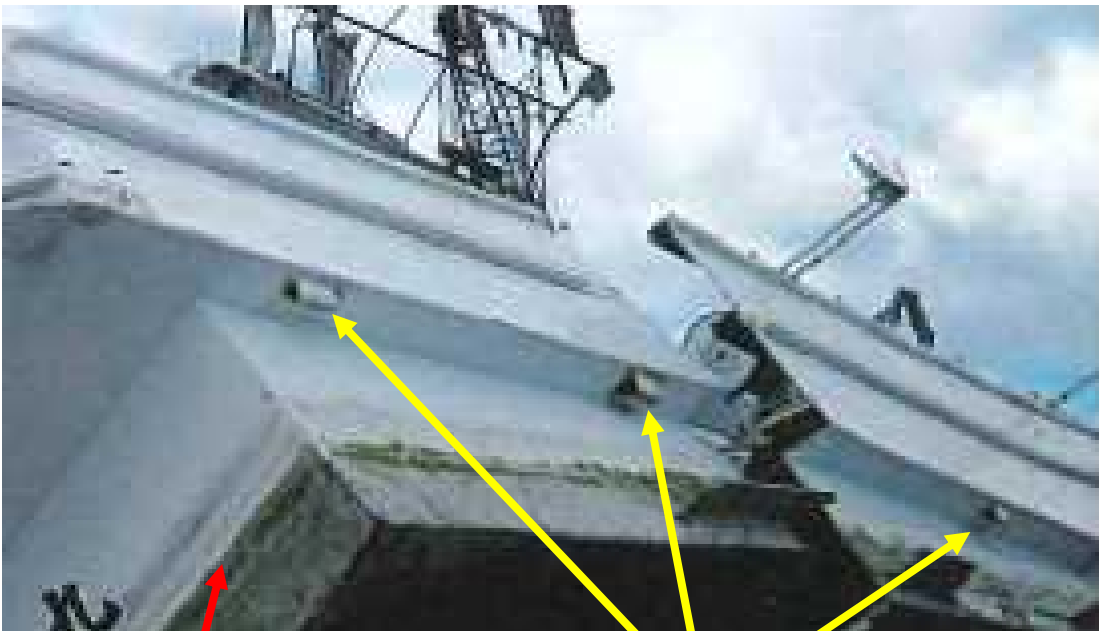
写真4 甲板からの排水口

<p>北北東に向け、約12ノット(kn)の速力(対地速力、以下同じ。)で自動操舵で帰途についた。</p> <p>本船は、16時00分ごろから船首方からの風が強くなり、波高約2~3mの風浪を受けて自動操舵での航行が困難になったので、船長が、手動操舵に切り替えて速力を1~5knに減速し、船首を波に立てながら航行を続けた。</p> <p>本船は、船首方から波高約3mの波を受けて甲板上に海水が流れ込み、16時40分ごろ排水口からの排水が追いつかずに甲板上に滞留した海水が徐々に増加し、左舷側に傾き始めた。</p> <p>船長は、水中ポンプを使用して排水作業を始めたが、さらに傾斜が大きくなったので、転覆の危険を感じ、16時50分ごろ漁業無線で僚船に救助を要請した。</p> <p>僚船の船長は、所属する漁業協同組合に本事故の発生を連絡するとともに本船の救助に向かい、同組合から海上保安庁に通報された。</p> <p>本船は、17時00分ごろ、右舷からの波を受け、左舷側に転覆した。</p> <p>船長及び乗組員2人は、本船の船底にはい上がったものの、本船が風浪により回転したので、海上に投げ出された後、右舷側を上にして横倒し状態となり、船体中央部の右舷側舷縁に掴まっていた。</p> <p>船長及び乗組員2人は、来援した僚船に救助され、八重根港に向かった。</p> <p>本船は、17日06時10分ごろ操業中の僚船に発見され、東京都漁業調査船により、八丈島八丈町^{そこと}底土港にえい航され、陸揚げされた後、解体された。</p> <p>(付図1 事故発生場所概略図、写真1 発見時の本船、写真2 陸揚げ後の本船、写真3 後部甲板、写真4 甲板からの排水口 参照)</p>
<p>その他の事項</p>	<p>本船は、前部甲板における舷縁の高さが海面から約2.0mであるが、海面から甲板の排水口までの高さが約50cmと低く、波浪を受けて航行する際、船首側が上がり、船尾側に海水が溜まって排水が困難となることがあった。</p> <p>本船は、一本釣り漁を行っており、本事故当時の漁獲量が100~200kg程度であり、喫水が変化するものではなかった。</p> <p>船長は、出港時に波浪注意報が発表されていることを知っていたが、本事故当日の波浪予報では、昼間に一時天候が回復し、夜間から海象が悪化する予測がされていたものの、16時00分ごろからの天候の急変を予測できず、夕刻までに帰航すれば危険はないと思っていた。</p> <p>船長は、平成26年に本船を購入してきんめ漁に従事しており、それ以前も約5年間別の船で漁労に従事していた。</p>
