## 船舶事故調査報告書

事故種類	転覆
発生日時	令和元年5月9日 06時45分ごろ
発生場所	石川県能登町新保東方沖 能登小木港犬山灯台から真方位053° 1.0海里付近 （概位 北緯37° 18.5′ 東経137° 14.9′）
事故の概要	漁船第二初潮丸は、揚網作業中、転覆した。 第二初潮丸は、船長が落水し、船外機等に濡損を生じた。
事故調査の経過	令和元年5月13日、本事故の調査を担当する主管調査官（神戸事務所）ほか1人の地方事故調査官を指名した。 原因関係者から意見聴取を行った。
事実情報 船種船名、総トン数 船舶番号、船舶所有者等 L×B×D、船質 機関、出力、進水等	漁船 第二初潮丸、0.1トン IK3-14526（漁船登録番号）、個人所有 4.10m×1.32m×0.22m、FRP ガソリン機関、漁船法馬力数30、昭和58年3月28日
乗組員等に関する情報	船長 男性 76歳 一級小型船舶操縦士・特殊小型船舶操縦士・特定 免許登録日 昭和54年7月6日 免許証交付日 平成28年6月27日 （令和4年6月5日まで有効）
死傷者等	なし
損傷	船外機等に濡損
気象・海象	気象：天気 晴れ、風向 南西、風力 1、視界 良好 海象：海上 平穏
事故の経過	本船は、船長が1人で乗り組み、さざえ網の刺し網を揚網する目的で、令和元年5月9日06時30分ごろ、新保の船溜まりから出航し、新保の東方沖100m付近の漁場に向かった。 船長は、06時35分ごろ、漁場に到着し、立った状態で、船首部の渡し板上の右舷側に設置している揚網機を使用して揚網作業を開始した。 船長は、06時40分ごろ、計4反仕掛けていた刺し網のうちの1反目の揚網が終わり、2反目（以下「本船網」という。）の揚網を始めたところ、他船が仕掛けた刺し網（以下「他船網」という。）が本

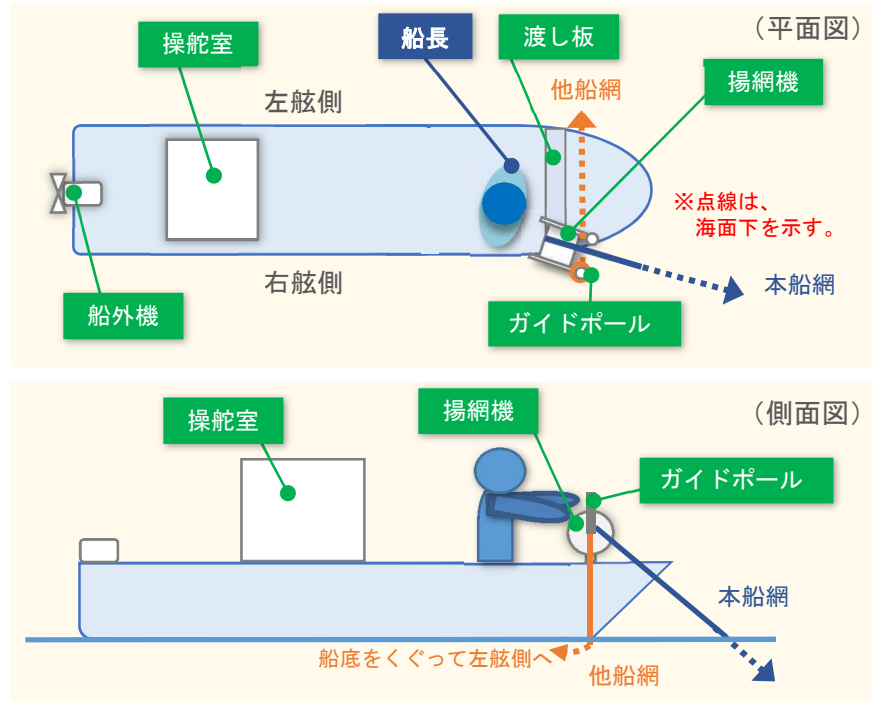
図1 網の状態 (イメージ)

本船は、船長が絡みを解く目的で本船網を他船網が甲板上に来るまで巻き上げていたところ、他船網の一部が揚網機のガイドポールに引っ掛かり、同網が右舷側から本船の船底をくぐって、左舷方向に緊張した状態となり、船体が右舷側に傾斜した。(図1参照)

本船は、能登町新保の東方沖において、刺し網を揚網作業中、本船網の上に被さった状態の他船網が揚網機のガイドポールに引っ掛かり、他船網が船底をくぐって左舷方向に、本船網が船首方向にそれぞれ緊張していた状態で、船長が本船網を緩めたことから、傾斜のつり合いが変化して左舷方向のみの緊張となって右舷側に傾斜し、さらに海水が船内に流入して傾斜が増大したことにより、転覆したものと考えられる。

が船内に流入して傾斜が増大したことにより、転覆したものと考えられる。
<b>再発防止策</b>	<p>今後の同種事故等の再発防止及び被害の軽減に役立つ事項として、次のことが考えられる。</p> <ul style="list-style-type: none"> <li>・ 小型船舶は舷縁が低いので、揚網作業は、船体の傾斜、網の方向及び網が過度に緊張しないよう、注意して行うこと。</li> <li>・ 刺し網は、他船の網と絡まないように仕掛けること。</li> <li>・ 防水型の携帯電話又は防水パックに入れた携帯電話を持参しておくことが望ましい。</li> <li>・ 漁具が絡むなどの事態にナイフ等を備えておくことが望ましい。</li> </ul>

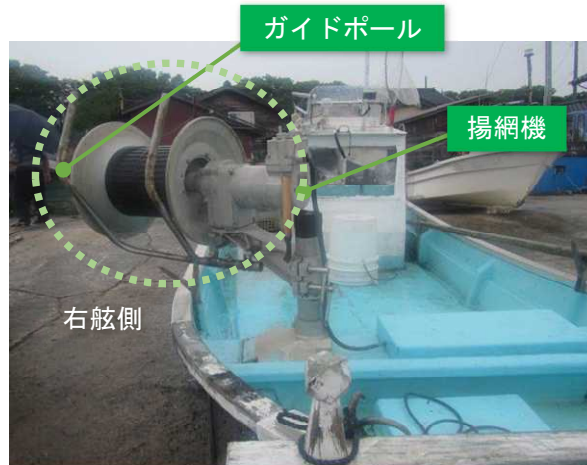
写真3 揚網機の設置状況（同型船）

本船の揚網機は、現場調査時に取り外されていたことから、同型船の揚網機の船底から揚網機(軸付近)までの高さを測定したところ約15cmであった。(写真3参照)

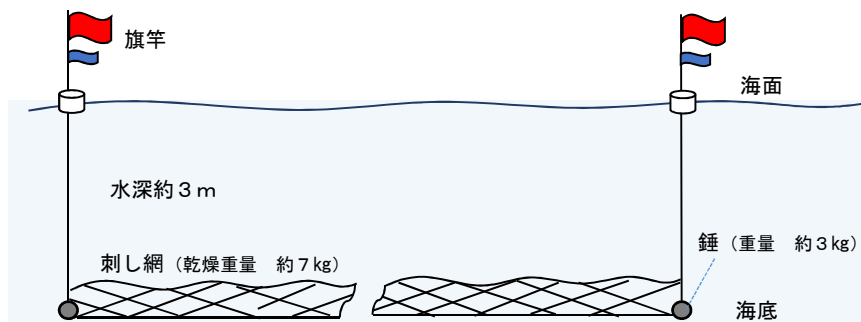
図2 さざえ網の刺し網漁（概略図）

本船が行うさざえ網の刺し網は、<sup>おもり</sup>錘で網を海底に沈めて（浮子は付いていない）海底付近のさざえ等を捕獲するもので、網の両端には海面上での目印として旗竿が取り付けられていた。（図2参照）

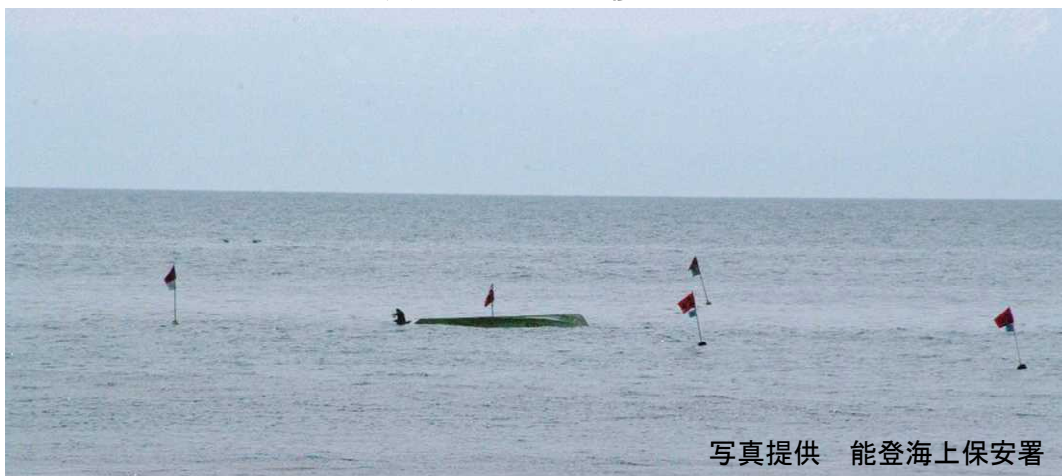
写真1 本船（転覆した状態）

本船は、船長が船首方向に緊張していた本船網を緩めることとし、揚網機を少し繰り出したところ、他船網が急激に緊張して右舷側への傾斜が大きくなり、海水が舷側を越えて船内に流入し、06時45分ごろそのまま右舷側に転覆した。
