# 船舶事故調査報告書

令和元年10月2日

運輸安全委員会（海事専門部会）議決

事故種類	衝突
発生日時	平成31年2月21日 12時48分ごろ
発生場所	高知県宿毛市鵜来島北東方沖 鵜来島灯台から真方位025° 1.4海里（M）付近 （概位 北緯32° 49.5′ 東経132° 30.6′）
事故の概要	コンテナ船PACIFIC BEIJINGは、北西進中、また、漁船第二日光丸は北進中、両船が衝突した。 第二日光丸は、操縦者が負傷し、右舷中央部外板の破口等を生じ、また、PACIFIC BEIJINGは、バルバスバウに擦過傷を生じた。
事故調査の経過	平成31年3月26日、本事故の調査を担当する主管調査官（神戸事務所）ほか1人の地方事故調査官を指名した。 原因関係者から意見聴取を行った。
事実情報 船種船名、総トン数 船舶番号、船舶所有者等 L×B×D、船質 機関、出力、進水等	A コンテナ船 PACIFIC BEIJING（リベリア共和国籍）、9,940トン（1,118TEU） 9378931（IMO番号）、FIFTEEN SILVER S.A.（船舶所有者）、OSM SHIP MANAGEMENT PTE. LTD.（船舶管理会社、A社） 147.87m×23.25m×11.5m、鋼 ディーゼル機関、9,730kW、2007年12月4日 B 漁船 第二日光丸、3.8トン EH3-70931（漁船登録番号）、個人所有 9.40m（Lr）×2.40m×0.80m、FRP ディーゼル機関、漁船法馬力数50、昭和60年10月6日
乗組員等に関する情報	A 船長A（フィリピン共和国籍） 男性 47歳 締約国資格受有者承認証 船長（リベリア共和国発給） 交付年月日 2018年5月21日 （2021年3月10日まで有効） 航海士A（インド籍） 男性 34歳 締約国資格受有者承認証 一等航海士（リベリア共和国発給） 交付年月日 2018年8月16日 （2023年4月1日まで有効） B 操縦者B 男性 84歳

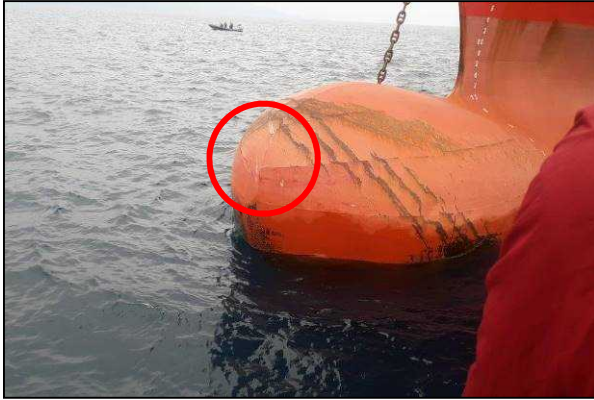
<p>一級小型船舶操縦士・特殊小型船舶操縦士・特定 免許登録日 昭和50年9月18日 平成30年5月29日をもって失効していた。</p>
死傷者等	軽傷 1人（操縦者B）
損傷	<p>A バルバスバウに擦過傷 B 右舷中央部外板に破口及び主機に濡損（全損）</p>
気象・海象	<p>気象：天気 晴れ、風向 北北西、風速 約11m/s、視界 良好 海象：波向 北西、波高 約2.5m</p>
事故の経過	<p>A船は、船長A及び航海士Aほか13人（フィリピン共和国籍11人、インド籍1人、ラトビア共和国籍1人）が乗り組み、コンテナ444個を積載し、平成31年2月20日16時18分ごろ大韓民国光陽港<small>クァンヤン</small>に向けて愛知県名古屋港を出港し、宿毛湾南西方沖を約14.5ノット（kn）の速力（対地速力、以下同じ。）で、自動操舵により北西進していた。</p> <p>航海士Aは、21日12時00分ごろから単独の船橋当直に当たり、1号レーダーを6Mレンジ、2号レーダーを3Mレンジでそれぞれオフセンター表示とし、目視及びレーダーによる見張りを行いながら航行を続けた。</p> <p>A船は、13時46分ごろ海上保安庁から電話により本事故についての問い合わせを受け、18時06分ごろ宿毛湾で錨泊した。</p> <p>B船は、操縦者B及び甲板員1人（以下「甲板員B」という。）が乗り組み、2月21日07時ごろ鶴来島北方沖50m付近の漁場に到着して一本釣り漁の操業を行った後、12時30分ごろ水揚げの目的で愛媛県愛南町船越漁港<small>あいのなん</small>に向け同漁場を出発した。</p> <p>操縦者Bは、舵輪後方の渡し板に腰を掛けて手動操舵で操船に当たり、甲板員Bに操縦席下方の居室で翌日の仕掛けの準備を行わせながら、鶴来島北東方沖を約7knの速力で北進していたところ、12時48分ごろ船体に衝撃を感じたと同時に体を左方に飛ばされ、操縦席左舷側の壁に胸部を打った。</p> <p>B船は、衝突の衝撃で船首が左方に振れ、操縦者Bが、右舷方を見たところ、A船が通過していくのを認め、A船と衝突したことを知った。</p> <p>甲板員Bは、衝撃を感じて居室から出てA船を認めた後、機関室及び魚倉が浸水していることに気付き、所属漁業協同組合の職員に携帯電話で連絡し、海上保安庁への通報と救助を依頼した。</p> <p>B船は、僚船により船越漁港にえい航され、操縦者Bが、病院で診察を受けて左胸部打撲及び外傷性頸部捻挫と診断された。</p> <p>（付図1 事故発生経過概略図、付表1 A船のAIS記録（抜粋）、写真1 A船の損傷状況、写真2 B船前部、写真3 B船後部、写真4 B船の損傷状況 参照）</p>

写真1 A船の損傷状況

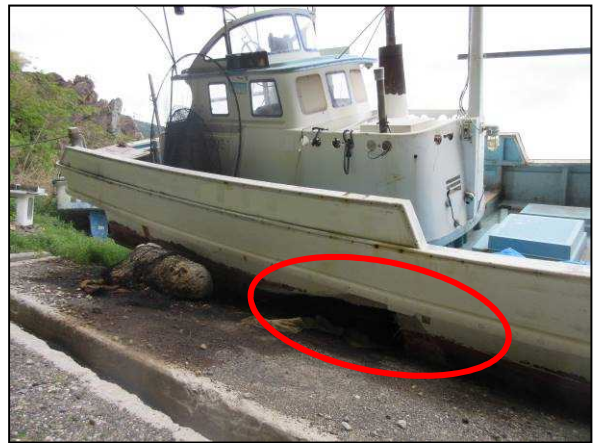
写真4 B船の損傷状況
