船舶事故調査報告書

船種 船名 貨物船 江和丸
船舶番号 132120
総トン数 2,473トン

船種 船名 漁船 長福丸
漁船登録番号 IK2-5608
総トン数 19トン

事故種類 衝突
発生日時 平成30年10月3日 23時11分ごろ
発生場所 石川県金沢港西北西方沖
金沢港西防波堤灯台から真方位299° 17海里付近
(概位 北緯36° 46.9' 東経136° 17.5')

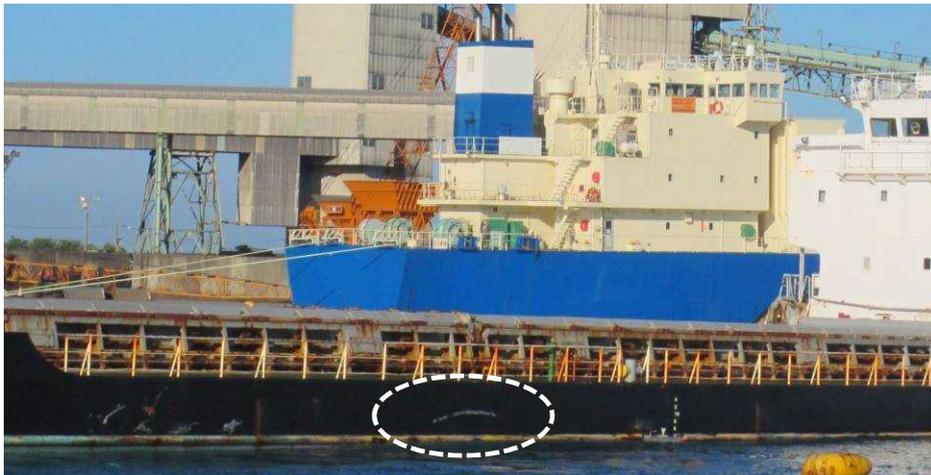
A船は、左舷中央部船側外板に擦過傷を生じた。(写真1参照)

写真1 A船の損傷状況

- (1) A船は、左舷中央部船側外板に擦過傷を生じた。
- (2) B船は、船首部及びバルバスバウに圧壊を生じた。

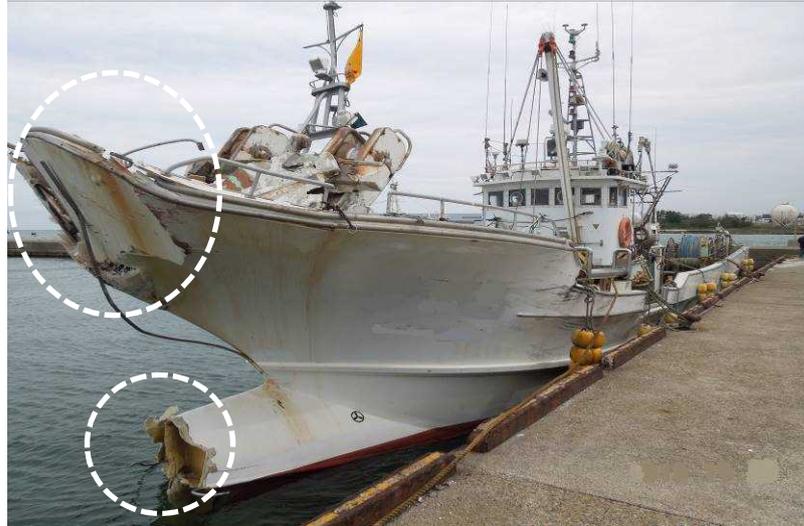
B船は、船首部及びバルバスバウに圧壊を生じた。(写真2参照)

写真2 B船の損傷状況

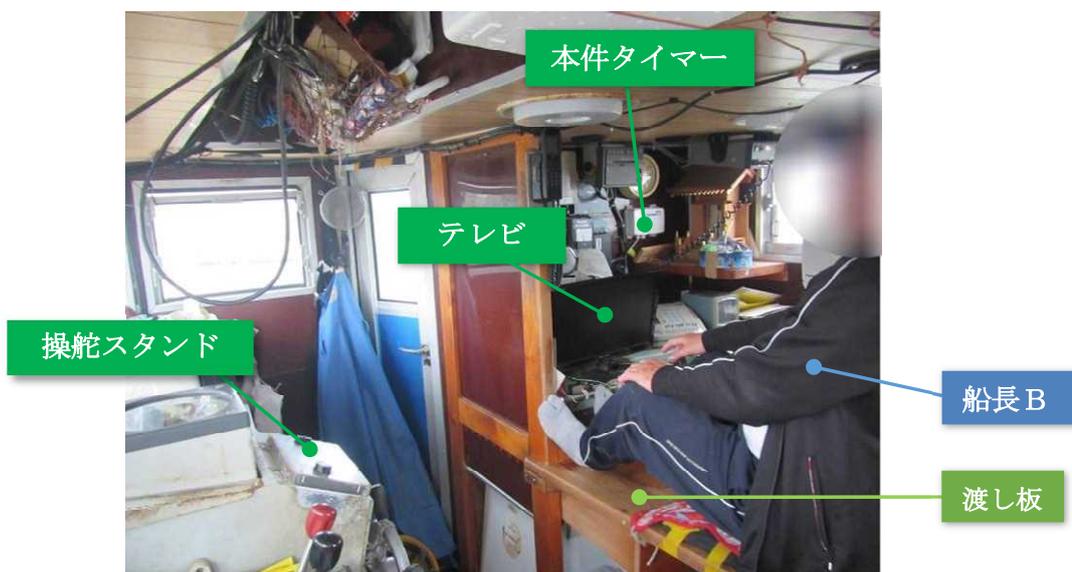
船長Bは、西防波堤を通過後、周囲に船舶がないことを確認し、海図台と配電盤との間に設置している渡し板の上に腰を掛けて横向きの姿勢で当直を行っていた。

写真5 本事故当時の船長Bの姿勢

⑤ 船長Bは、渡し板の上に腰を掛けて当直に当たっていたこと、周囲に船舶がいなかったこと及び前日の睡眠時間が約2時間であり、睡眠時間が不足した状態であったことから、覚醒水準が低下して居眠りに陥ったものと考えられる。

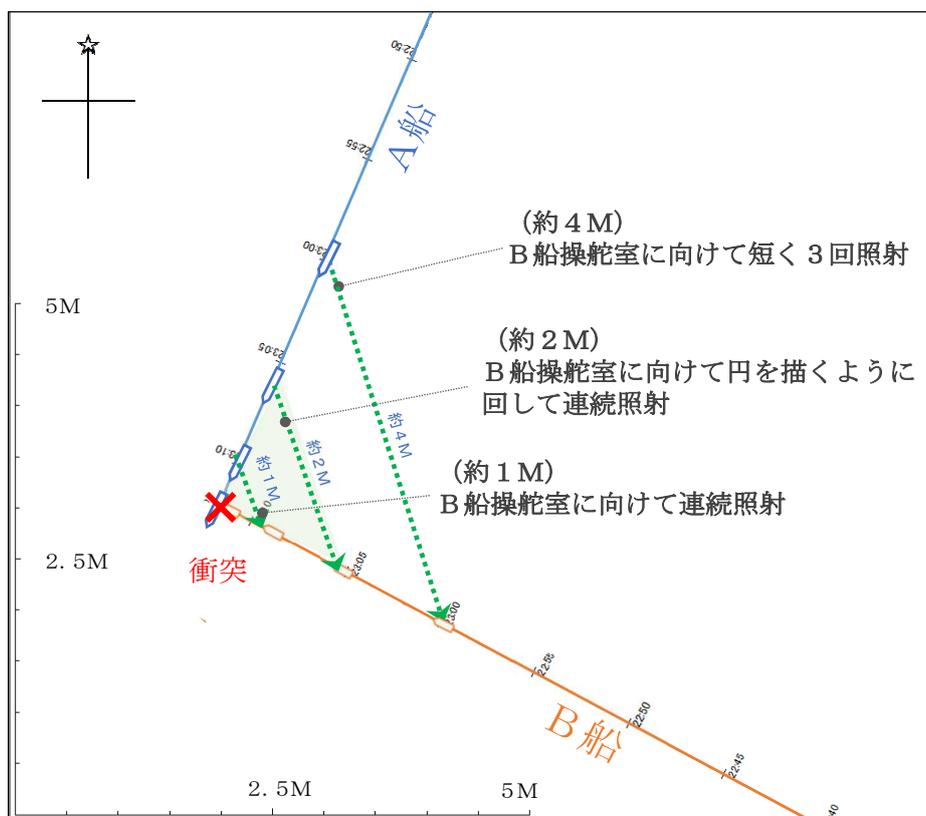
図3 A船のレーザポインタ照射状況

船長Aは、方位変化のない状態で左舷側から接近するB船に対し、注意を促す目的で、約4Mの距離から衝突の直前までB船の操舵室に向けてレーザ光の照射を繰り返した。

船長Aは、B船の当直者が船首方を向いていれば、いずれはレーザ光に気付くと思っていた。

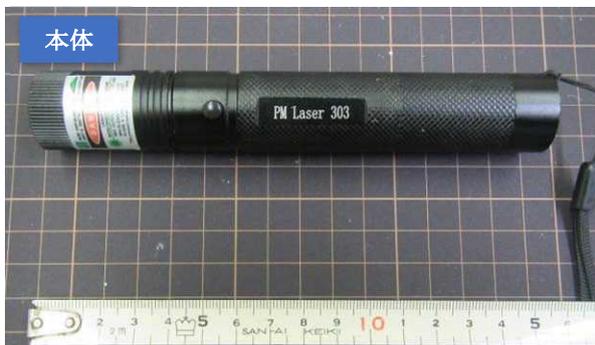
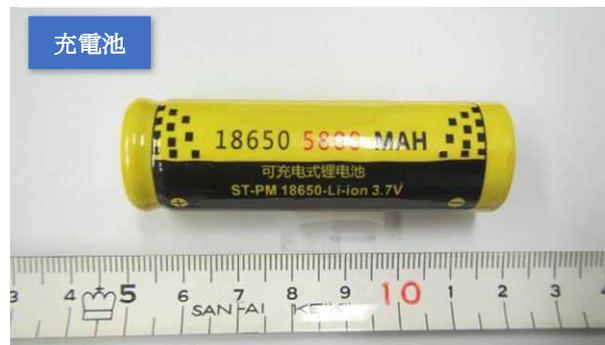
写真6 本件レーザポインタ

本体ラベルの表示	(仮約)
MAX OUTPUT POWER<1,000mW	最大出力<1,000mW
WAVELENGTH 532nm±10	波長532nm±10
CLASS II LASER PRODUCT	レーザクラス2製品
This product complies with 21CFR	この製品は21CFRに準拠している

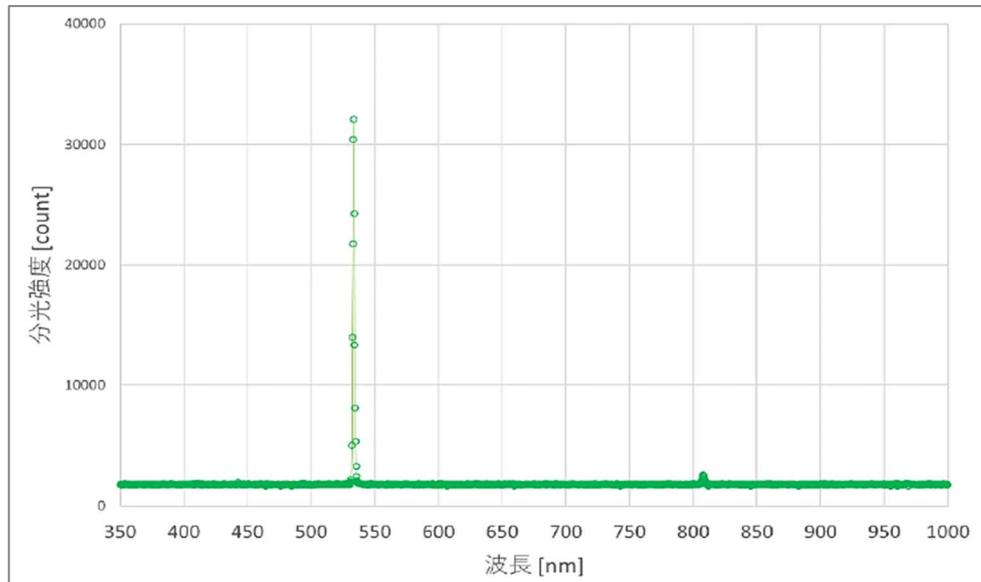
図4 波長スペクトル

波長スペクトル	ピーク波長533.3nm・波長幅1.6nm（分光器の波長分解能程度）（図4参照）
レーザー強度	約50～60mW安定（照射直後約10mW）（図5参照）

本体ラベルに表示されている周波数 $532\text{nm} \pm 10$ と、矛盾はなくクラス2の条件は満たされている。

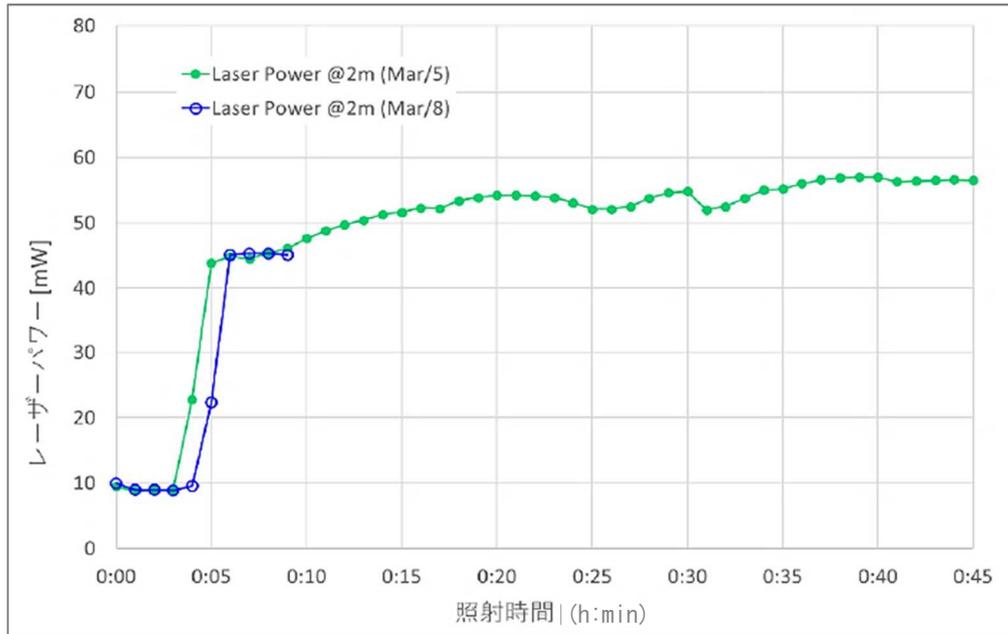
図5 レーザ強度

クラス2の条件である、レーザー強度 1mW 以下の条件が満たされておらず、強度が 5mW 以上 500mW であることから、IEC 60825-1の基準により、クラス3Bが相当である。

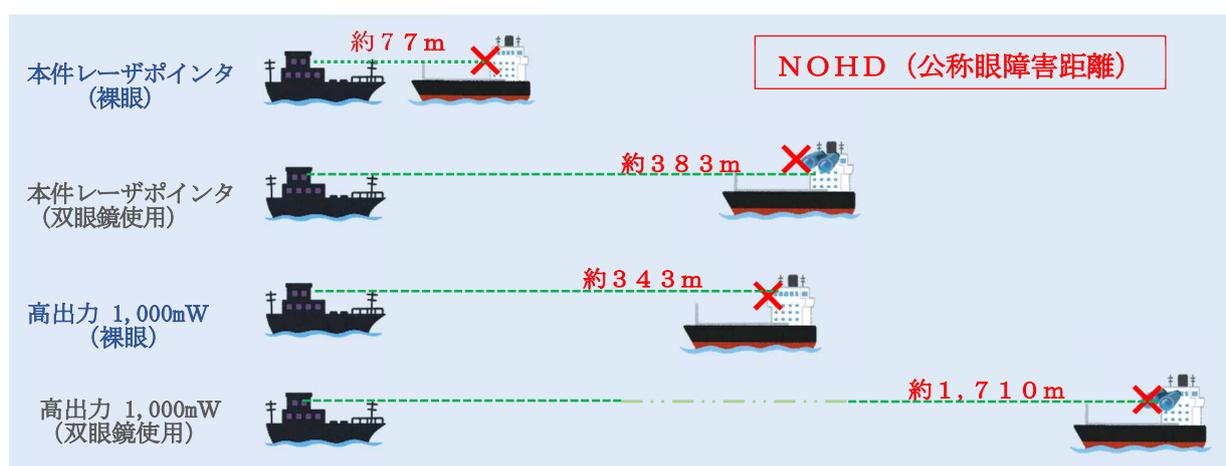
図7 NOHDの比較（双眼鏡を使用した場合等）

- (3) 船橋当直者が双眼鏡を使用中にレーザー光の照射を受けた場合のNOHDは、裸眼時の約5倍となり、高出力レーザーポインタを使用した場合、出力1,000mWのもので約1M、出力5,000mWのもので約2Mであるものと推定される。(図7参照)

- (4) 上記(1)～(3)から、近年、海上において発光信号等の代わりとして船舶からレーザーポインタを照射している実態があり、照射を受けた船舶の船橋当直者の目が眩むなど当直業務に支障を来し、さらに照射距離によっては目に損傷を生じさせる危険性があるものと考えられる。

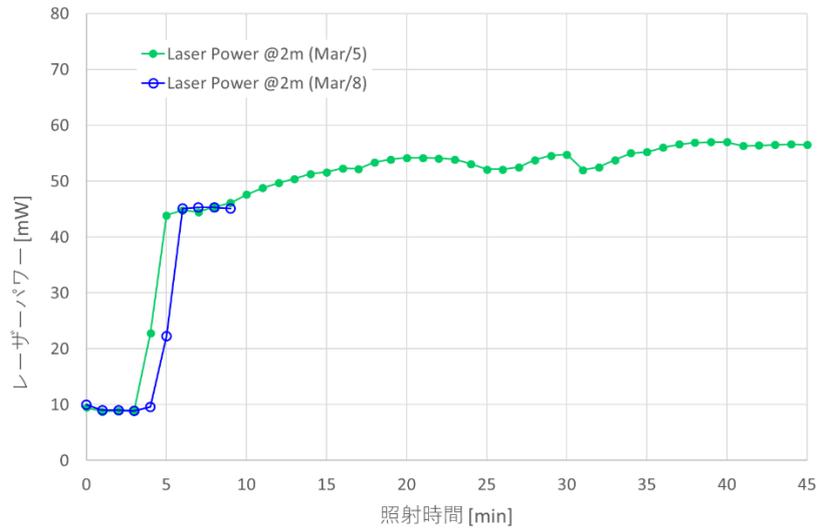
図 1.1 本レーザ製品からのレーザ強度の計測結果
(照射開始後 45 分間連続計測 (3/5), 照射開始後 10 分間連続計測 (3/8))

本レーザー製品からのレーザー強度計測は、図6の上の写真のように、2 mの距離でパワーメータに全ビームを受光させ、その強度値を記録した。レーザー強度の連続記録については、1分間隔で最長45分間実施した。図11に示すように、照射開始直後からレーザー強度約10mWが記録されており、説明ラベルに記載のクラス2の条件である、レーザー強度1mW以下という条件が満たされていないことが確認できた。また、連続照射で5～6分後にレーザー強度が上昇し、50mW程度で安定することが確認できた。波長が可視光(400～700nm)で、強度が5mW以上500mW以下であるため、IEC 60825-1:2014の基準により、クラス分けは**クラス3B**が適当であると考えられる。
