船舶事故調査報告書

船種 船名 漁船 第八十七昭徳丸
漁船登録番号 NS1-1080
総トン数 340トン

事故種類 沈没
発生日時 平成30年5月8日 23時59分ごろ
発生場所 鹿児島県薩摩川内市甕島列島西方沖
釣掛埼灯台から真方位260° 5.2海里付近
(概位 北緯31° 28.0' 東経128° 42.0')

令和元年10月2日

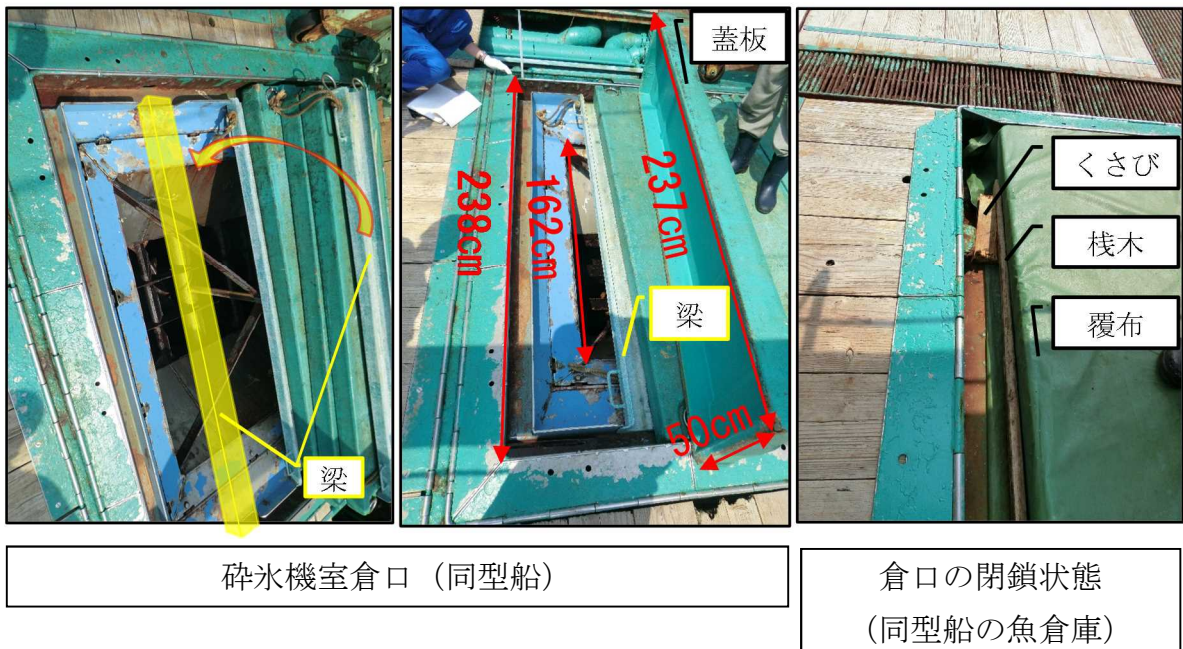
図5 倉口等の構造及び閉鎖方法

砕氷機室の蓋板が外れたのは、同蓋板が、覆布並びに栈木及びくさび等の締具により固定されておらず、堅固に密閉されていなかったことによるものと考えられる。

船長の口述によれば、魚倉、砕氷機室及び冷海水倉の倉口の閉鎖方法は、^{はり}梁をかけてFRP製の蓋板をかぶせ、その上からビニール製の覆布をかぶせて板状の棧木で周囲を押さえ、それを木製のくさびで固定し風雨密を保持するものであった。（図5参照）

船長及び乗組員の口述によれば、全魚倉の倉口は、2.5.2(2)のとおり、FRP製の蓋板により閉鎖され、その上からビニール製の覆布、板状の栈木及びくさびにより固定されていた。また、砕氷機室及び冷海水倉の倉口は、大しけ^{おお}*14のとき以外はふだんから蓋板による閉鎖のみで覆布をかぶせることはなく、漁場を出発した際もしけてはいなかったため、蓋板により閉鎖されていたが、覆布、板状の栈木及びくさびによる固定がされていなかった。

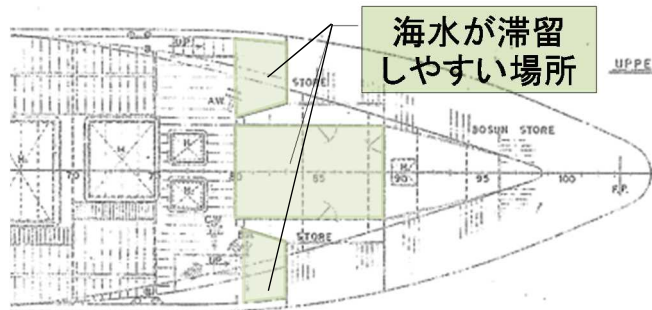
図6 海水が滞留しやすい場所（船首部）

船長の口述によれば、本船の船首部に位置するボースンストア^{*9}後部の作業甲板上は、船首トリム^{*10}の場合、打ち込み波による滞留水が発生することが多かった。（図6参照）

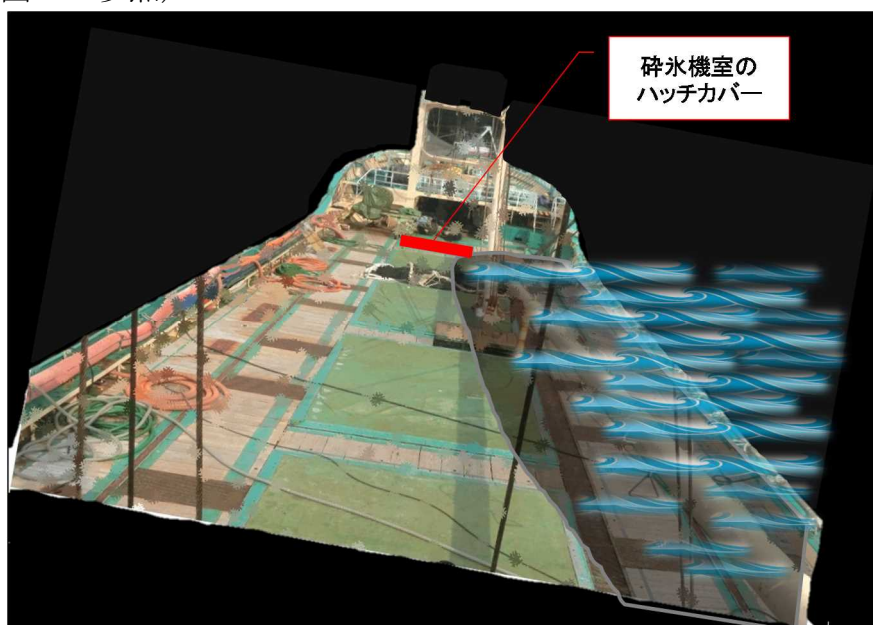
図7 乗組員退船時の本船の傾斜の状況 (イメージ)

船長及び機関長の口述によれば、本船は、船首部右舷側ブルワーク上端が海面に浸かり左舷側から波が打ち込んでいた。

機関長は、退船警報を聞いて自室から船尾楼甲板に出た時、船首部の様子を見て、本船が沈没すると思った。

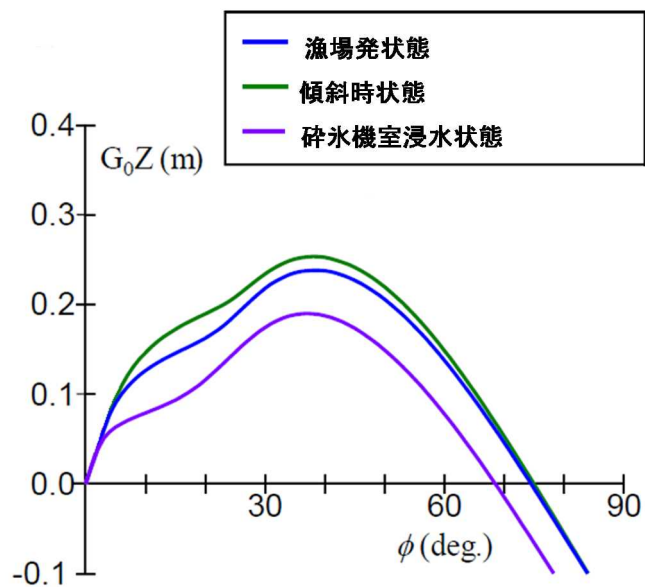
図9 復原性曲線の比較

漁場発状態、傾斜時状態、砕氷機室1/2浸水状態及び砕氷機室浸水状態の各計算結果は、表5～8及び図9のとおりであった。

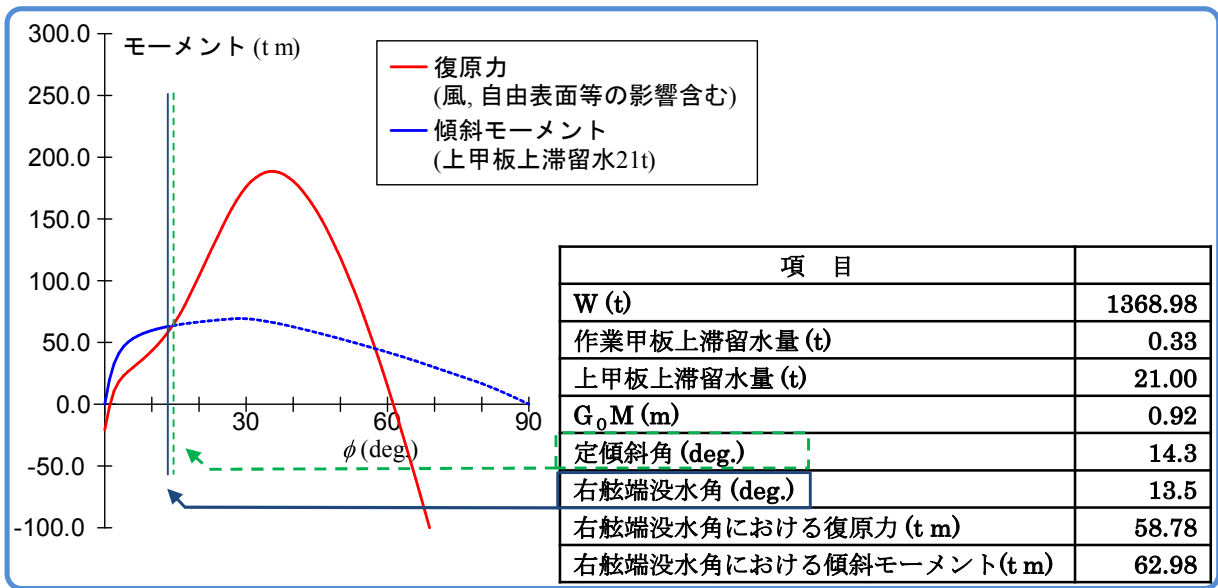
図 1 2 復原力と傾斜モーメントの比較 (上甲板上滞留水 2 1 t)

(b) 上記(a)の状態、右舷端没水状態となる最少の滞留水量は、21 tの場合であった。（図12、図13参照）

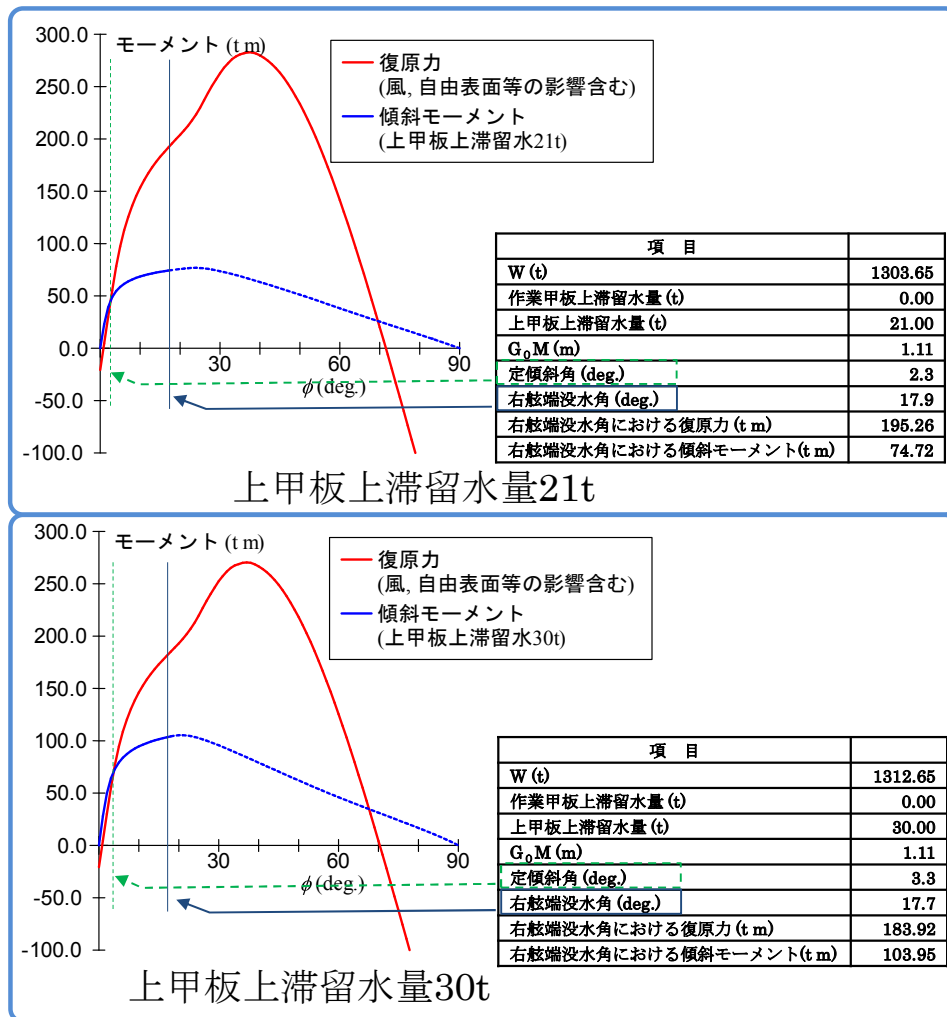
図 1 5 復原力と傾斜モーメントの比較（砕氷機室に浸水がなかった場合）

上記①と同条件で、砕氷機室に浸水がなく、かつ、甲板上に滞留水(21t、30t)があった場合の計算結果は、それぞれ図15のとおりであった。

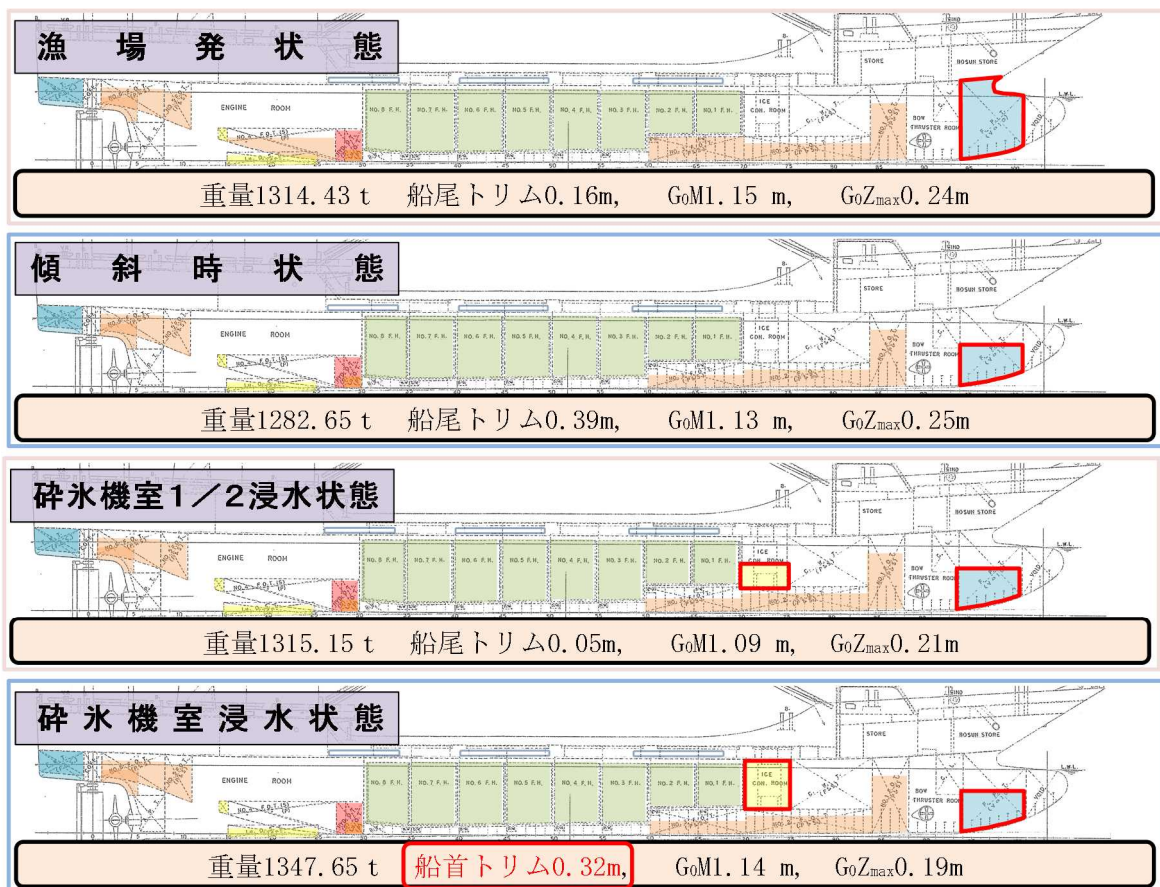
図16 各状態のタンクコンディション（イメージ）

ただし、この場合でも、2.9.3(1)表8から、GMは約1.14mあり、砕氷機室全体の浸水だけでは右舷端没水状態にはならないものと考えられる。

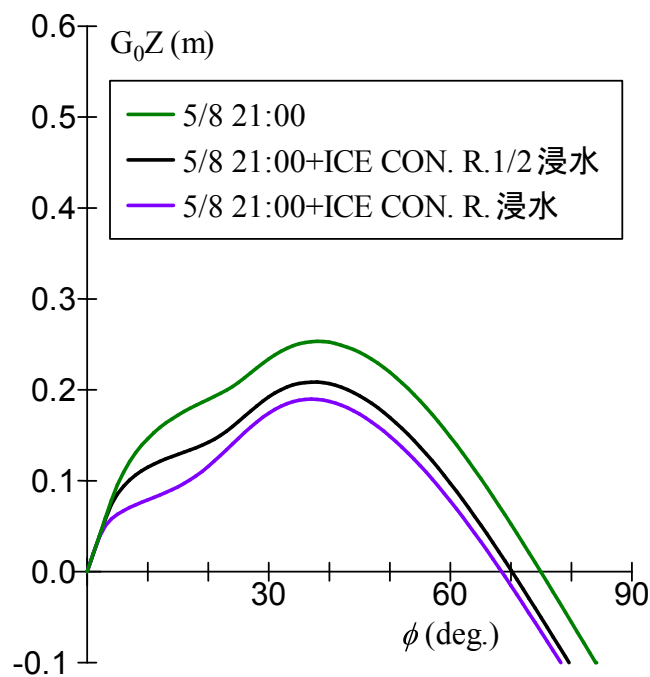
図 3-2 ICE CON. R. 浸水状態による G_0Z 曲線

これらの図表から ICE CON. R.の天井高さまで浸水した状況における G_0Z が最も小さいことが分かり、このような浸水状況が大傾斜の要因になったと考えられる。以上のような満載漁場発状態から ICE CON. R.の浸水までの船体の復原てこ G_0Z を比較して図 3-3 に示す。

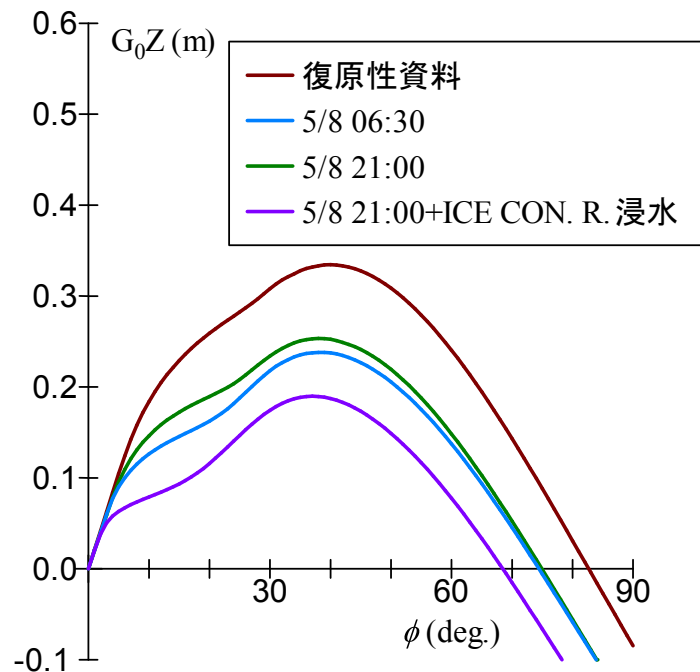
図 3-3 G_0Z 曲線の比較

図 3-3 より復原性資料に比べて事故当時のタンクコンディションは 5/8 06:30 と 5/8 21:00 のいずれも復原性が低下した状態であることが分かる。また、5/8 21:00 の状態に加えて ICE CON. R. が浸水することで復原性が更に低下することが分かる。

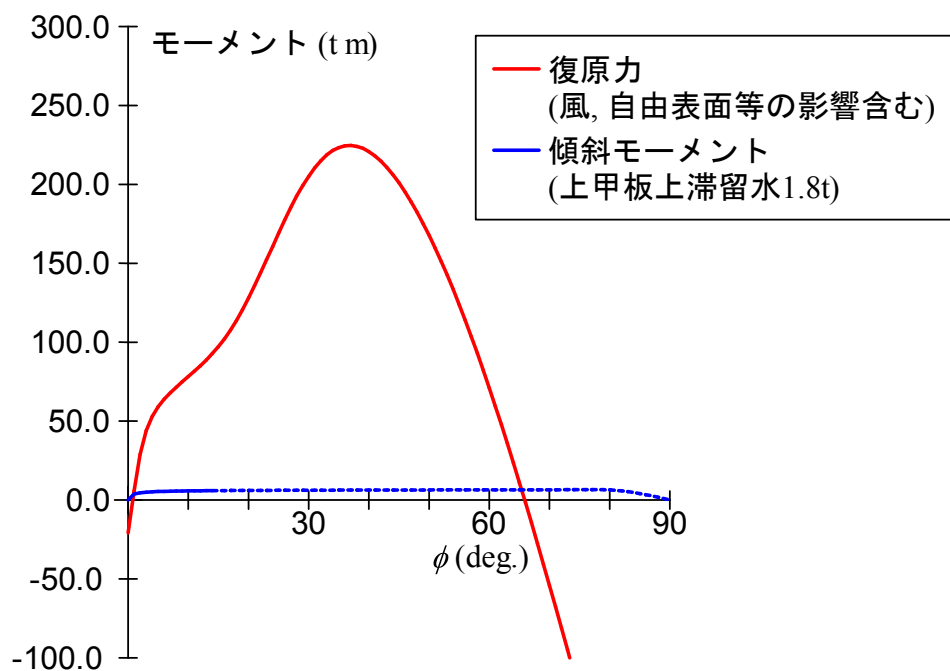
図 3-5 復原力と傾斜モーメントの比較

図 3-5 において定傾斜角は 0.9deg.である。また、ブルワーク上端の最も低い位置で最も船首側に位置する Fr.65 位置のブルワーク上端が没水する傾斜角 $\phi_{Fr.65}$ は 14.6deg.である。 $\phi_{Fr.65}$ における復原力が傾斜モーメントより大きいため、表 3-6 のように設定した上甲板上の滞留水の傾斜モーメントによる大傾斜は発生しないことが分かる。

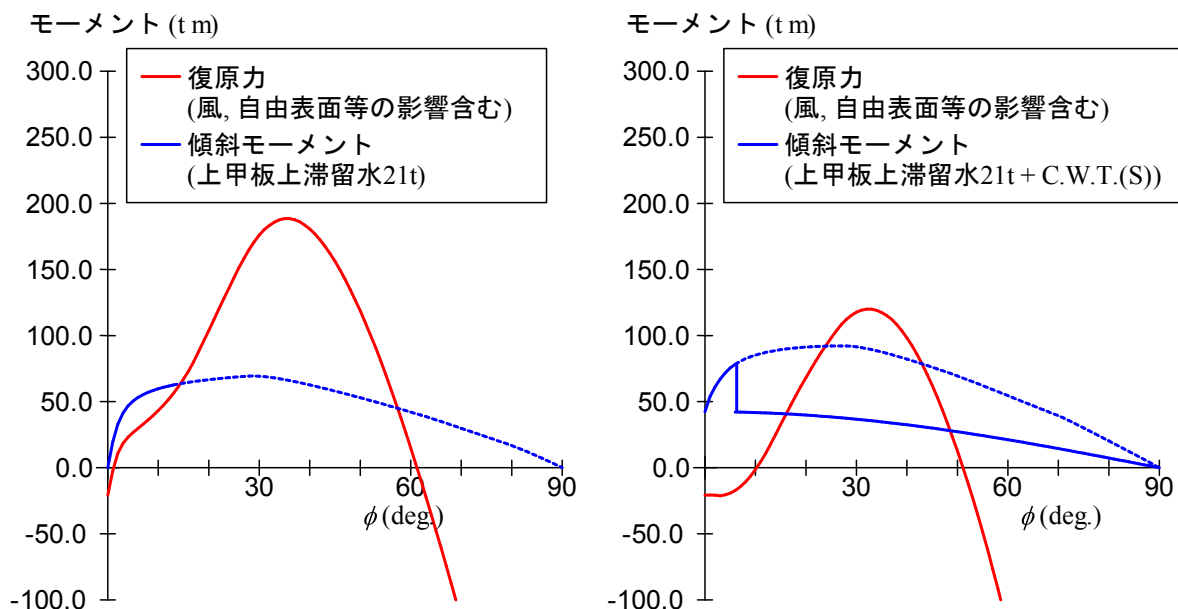
図 4-7 (左) 5/8 21:00 + ICE CON. R. 浸水 + 上甲板上 21t 滞留
 (右) 5/8 21:00 + ICE CON. R. 浸水 + 上甲板上 21t 滞留+C.W.T.(S) 浸水

図 4-7 (右)より C.W.T.(S)が浸水することで図 4-7 (左)の状態からさらに復原力が低下することが分かる。また、図 4-7 (右)の状態から船体動揺や波浪影響によって船体内部への浸水が進行し、本船は沈没に至ったものと考えられる。但し、浸水経路や浸水に伴う船体の姿勢変化といった沈没状況の詳細な経過は不明である。

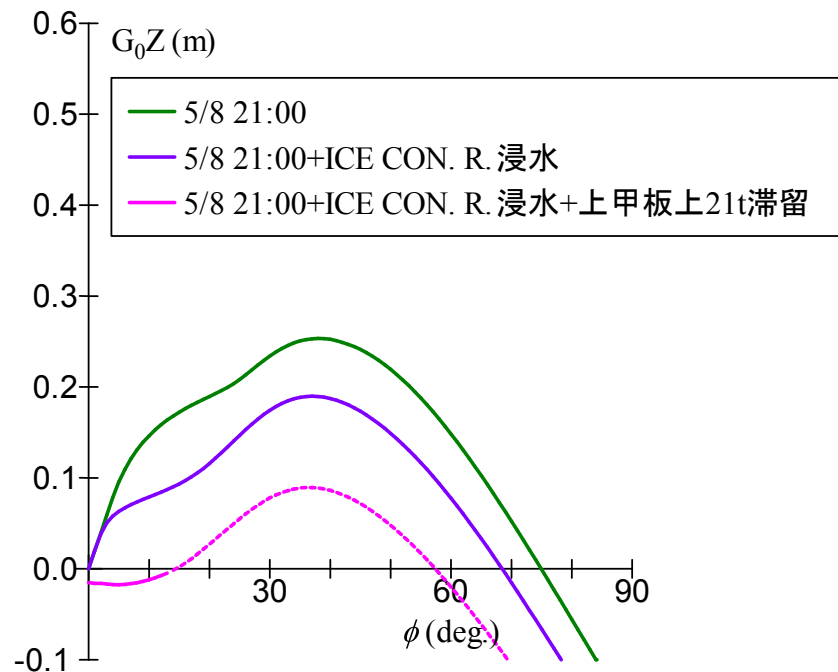
図 4-8 G_0Z 曲線の比較

図 4-8 より 5/8 21:00 の航行状態の船体に海水が打込み、ICE CON. R.の浸水や上甲板上の滞留水が生じることで復原性が低下したことが分かる。

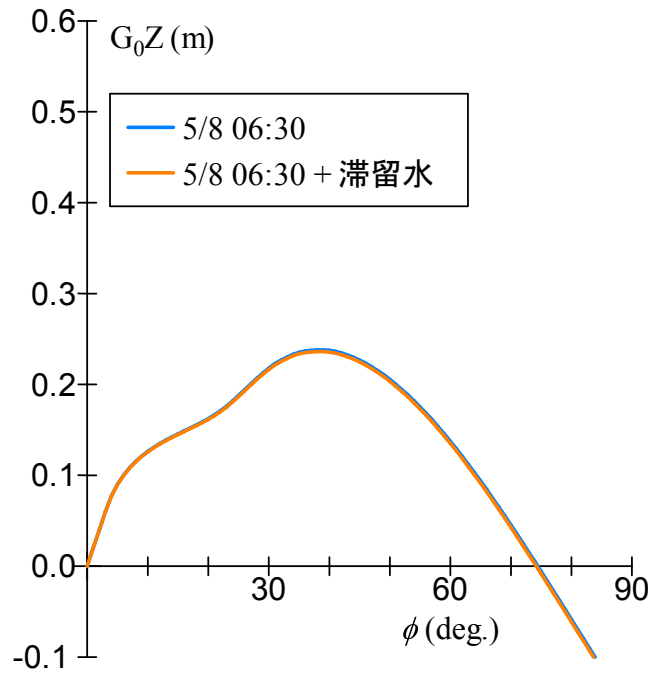
図 A1-2 滞留水の自由表面影響を考慮した G_0Z 曲線

これらの図表から、甲板室前壁と放水口後端の間隙が小さいため、放水口から排水されずに上甲板上に滞留した海水による復原性の低下はほとんど見られないことが分かる。そのため、船尾トリム状態で航行中の本船に海水が打込み、放水口から円滑に排水されることを想定した場合、滞留水はほとんど発生せず、復原性の低下も生じないと考えられる。
