船舶事故調査報告書

事故種類	旅客負傷
発生日時	平成31年4月22日 12時12分ごろ
発生場所	山口県上関町祝島旅客船乗場 祝島港東D防波堤東灯台から真方位301°380m付近 (概位 北緯33°47.3′ 東経131°59.4′)
事故の概要	旅客船第五金比羅丸は、着棧中、乗船してきた旅客1人が客室に入った際、開放中の機関室開口部から落下して負傷した。
事故調査の経過	平成31年4月23日、本事故の調査を担当する主管調査官（広島事務所）ほか1人の地方事故調査官を指名した。 原因関係者から意見聴取を行った。
事実情報 船種船名、総トン数 船舶番号、船舶所有者等 L×B×D、船質 機関、出力、進水等	旅客船 第五金比羅丸、19トン 281-37744山口、個人所有 15.80m×3.90m×1.60m、FRP ディーゼル機関2基、529kW（合計）、平成12年6月
乗組員等に関する情報	船長 男性 28歳 一級小型船舶操縦士・特定 免許登録日 平成20年9月3日 免許証交付日 平成28年10月11日 (令和3年10月19日まで有効)
死傷者等	軽傷 1人（旅客）
損傷	なし
気象・海象	気象：天気 晴れ、風 なし、視界 良好 海象：海上 平穏、潮汐 下げ潮の初期
事故の経過	本船は、船長ほか2人が乗り組み、平成31年4月22日10時40分ごろ、祝島旅客船乗場の浮き棧橋（以下「本件棧橋」という。）北側に右舷付けした。 船長は、旅客全員を降ろしたのち、次の出港予定まで待機していたところ、12時00分ごろ発電機の冷却水が船尾右舷側の排水口から排水されていないことに気付き、発電機を停止して乗組員2人に修理を指示し、客室通路の後部にある縦約57cm 横約53cm の開口部（以下「本件開口部」という。）の蓋を開放した状態で、機関室内の

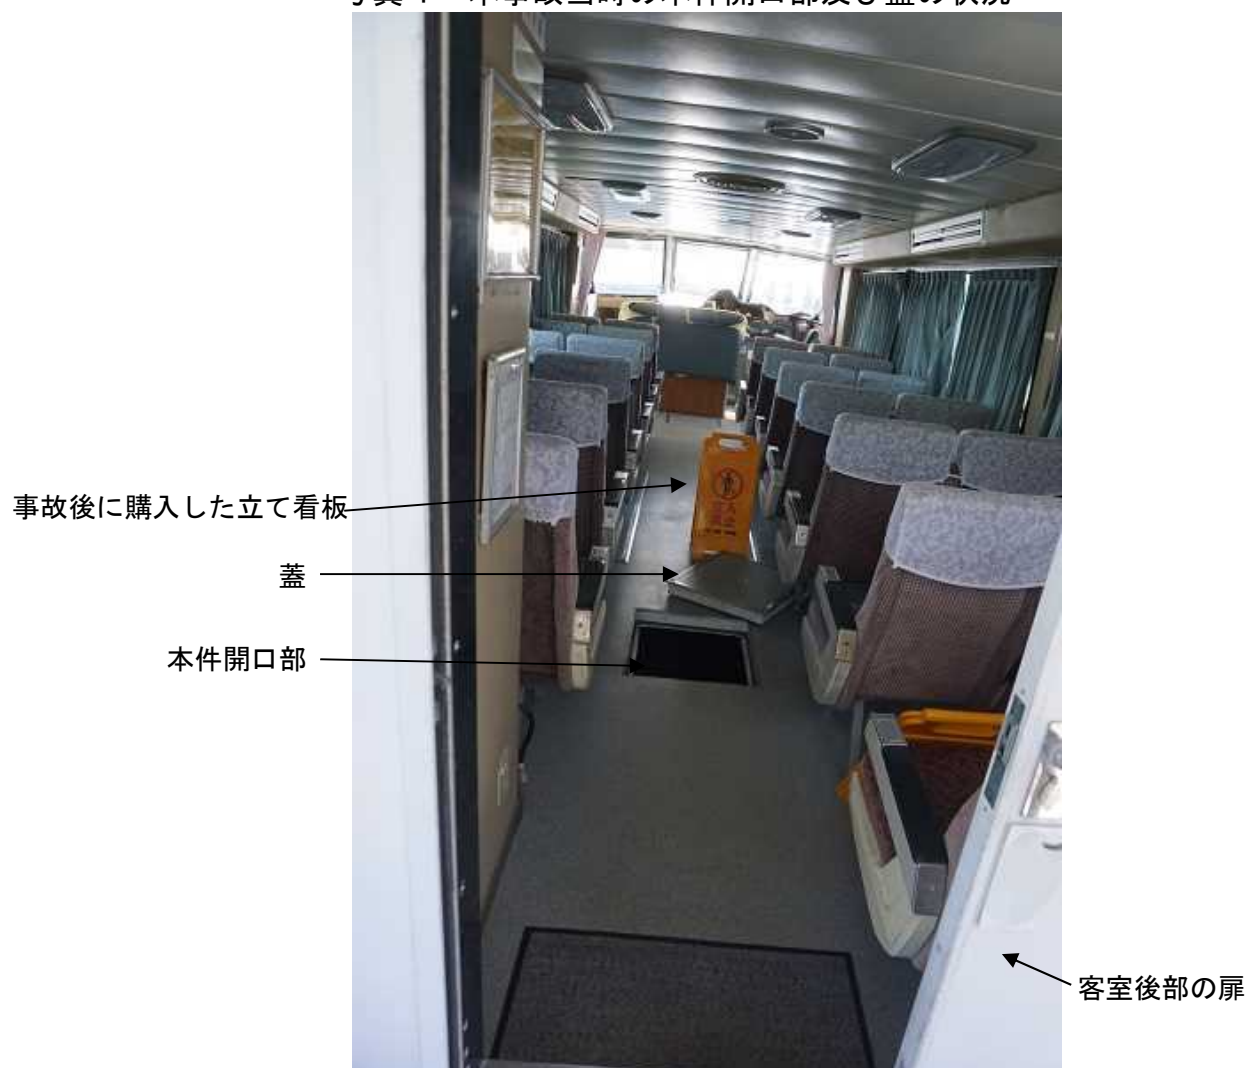
写真4 本事故当時の本件開口部及び蓋の状況

<p>状況を見ていた。</p> <p>船長は、本船が12時30分山口県柳井市柳井港向け出港予定で、12時10分から旅客の乗船開始となるが、復旧の目途が立たないことから、客室最後部の通路両側にある2個の椅子にトラロープを渡して立入禁止にするために、12時11分ごろ本件開口部から機関室に入り、トラロープを探し始めた。</p> <p>船長は、12時12分ごろ本件開口部付近から音が聞こえたので振り返ったところ、本件開口部から落下した旅客を認めた。</p> <p>旅客は、船長が呼んだ救急艇で山口県平生町佐賀港まで行き、救急車で病院に搬送され、右下^{たい}腿切創により、9針の縫合処置を受けた。 (付図1 事故発生場所概略図、写真1 本船(右舷前方より)、写真2 本船(右舷後方より)、写真3 船内配置図、写真4 本事故当時の本件開口部及び蓋の状況 参照)</p>
その他の事項	<p>本船は、発電機の冷却水取入口に海面に多量に浮遊していたクラゲが詰まって、冷却水が上がらなくなっていたものの、本事故後、乗組員によりストレーナー(こし器)を開放して掃除をしたところ、発電機は正常に作動した。</p> <p>船長は、12時10分の乗船開始より前の余裕のある時期に、立入禁止の表示措置を講じていれば良かったと、本事故後に思った。</p> <p>旅客は、12時10分ごろ待合室で乗船できる旨の案内を聞いて本船に向かい、右舷後部から乗船し、客室後部の扉付近でどこに座ろうかと思い、客室正面や椅子を見ながら歩いたところ、開口部から深さ約99cmの機関室床に落ちた。</p>
分析 乗組員等の関与 船体・機関等の関与 気象・海象等の関与 判明した事項の解析	<p>あり</p> <p>なし</p> <p>なし</p> <p>本船は、本件棧橋において着棧中、船長が、本件開口部を開放したまま客室を無人にしたことから、客室に入ってきた旅客が、本件開口部から機関室床に落下して負傷したものと推定される。</p> <p>船長は、機関室内にトラロープを取りに行っても、すぐに戻るから支障はないと思ったことから、本件開口部を開放したまま客室を無人にしたものと考えられる。</p>

原因	<p>本事故は、本船が、本件棧橋において着棧中、船長が、本件開口部を開放したまま客室を無人にしたため、客室に入ってきた旅客が、本件開口部から機関室床に落下したことにより発生したものと推定される。</p>
再発防止策	<p>船長は、本事故後、立入禁止と表示された立て看板2組を購入し、開口部開放時に立入禁止であることを表示できるようにした。</p> <p>今後の同種事故等の再発防止に役立つ事項として、次のことが考え</p>

<p>られる。</p> <ul style="list-style-type: none">・ 船長は、作業を行う際、船内の安全確認が終わるまで乗船案内を行わないよう、窓口に伝えておくこと。・ 作業を行う際は、必要な安全措置を確実に講じてから作業を開始すること。
--	--
