# 船舶事故調査報告書

令和元年9月25日

運輸安全委員会（海事専門部会）議決

事故種類	乗組員負傷
発生日時	平成30年9月26日 07時00分ごろ
発生場所	岡山県 <sup>あさくち</sup> 浅口市 <sup>よりしま</sup> 寄島漁港南東方沖 水島港玉島防波堤灯台から真方位182° 2.6海里（M）付近 （概位 北緯34° 27.2′ 東経133° 39.7′）
事故の概要	漁船 <sup>しょうえい</sup> 正栄丸は、揚網作業中、船長が負傷した。
事故調査の経過	平成30年10月25日、本事故の調査を担当する主管調査官（広島事務所）ほか1人の地方事故調査官を指名した。 原因関係者から意見聴取を行った。
事実情報 船種船名、総トン数 船舶番号、船舶所有者等 L×B×D、船質 機関、出力、進水等	漁船 正栄丸、4.7トン OY3-20100（漁船登録番号）、個人所有 10.30m（Lr）×2.92m×0.95m、FRP ディーゼル機関、漁船法馬力数15、昭和60年10月31日 第271-18215号（船舶検査済票の番号）
乗組員等に関する情報	船長 男性 84歳 一級小型船舶操縦士・特殊小型船舶操縦士・特定 免許登録日 昭和49年9月26日 免許証交付日 平成26年3月10日 （平成31年4月19日まで有効）
死傷者等	重傷 1人（船長）
損傷	なし
気象・海象	気象：天気 晴れ、風 なし、視界 良好 海象：海上 平穏、潮汐 上げ潮の中央期
事故の経過	本船は、船長が1人で乗り組み、底引き網漁を行う目的で、平成30年9月26日06時00分ごろ寄島漁港を出港し、同港南東方沖の漁場に向かった。 本船は、06時30分ごろ漁場に到着し、長さ約4.3mの鉄製パイプ（以下「鉄管」という。）に股網を介して接続した底引き網を海中に繰り出し、えい網を開始し、06時50分ごろ、えい網を終えて主機を中立運転とし、サイドローラのウインチを操作してワイヤを巻き、鉄管を後部甲板に引き寄せた。 船長は、網に取り付けられたロープ（以下「網のロープ」とい

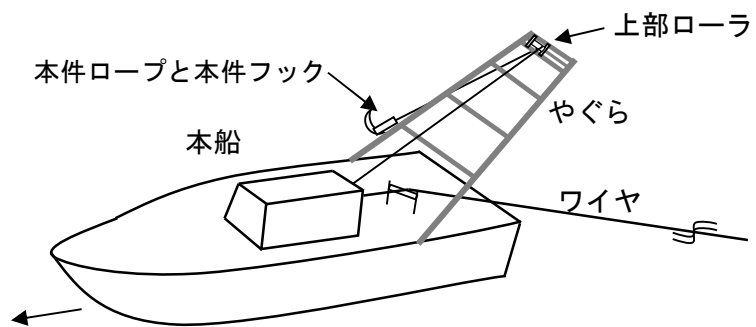
図1 えい網時の本件ロープ及び本件フックの位置

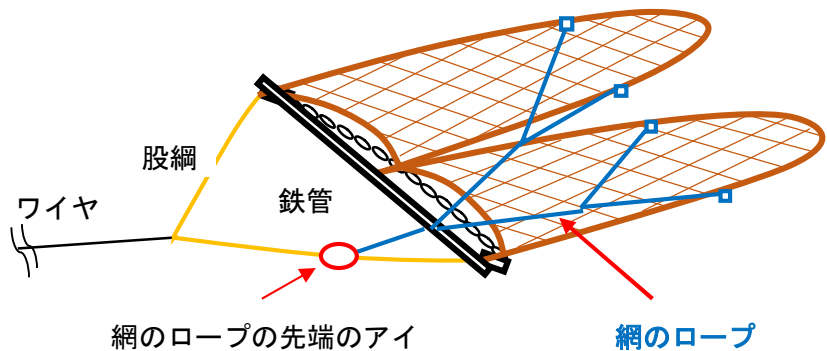
図2 底引き網漁の概略図

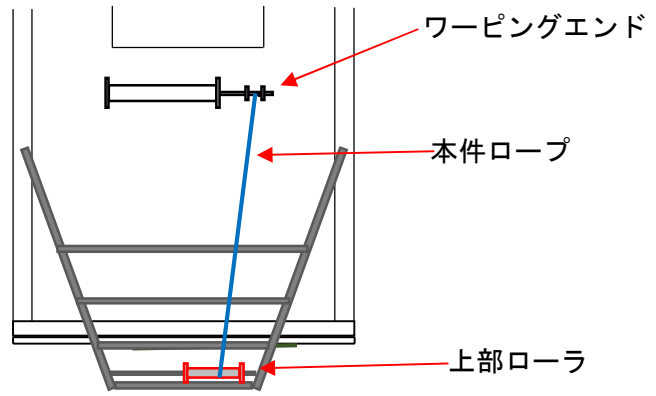
船長は、揚網作業中、本件フックが、網のロープから外れてやぐらの上部ローラから落下し、「後部甲板からの高さが約4mのステイ」(以下「本件ステイ」という。)に掛かり、底引き網を上部ローラ的位置まで引き揚げることができなくなったことに気付いた。

図3 網の引き上げ作業時の本件ロープの状況

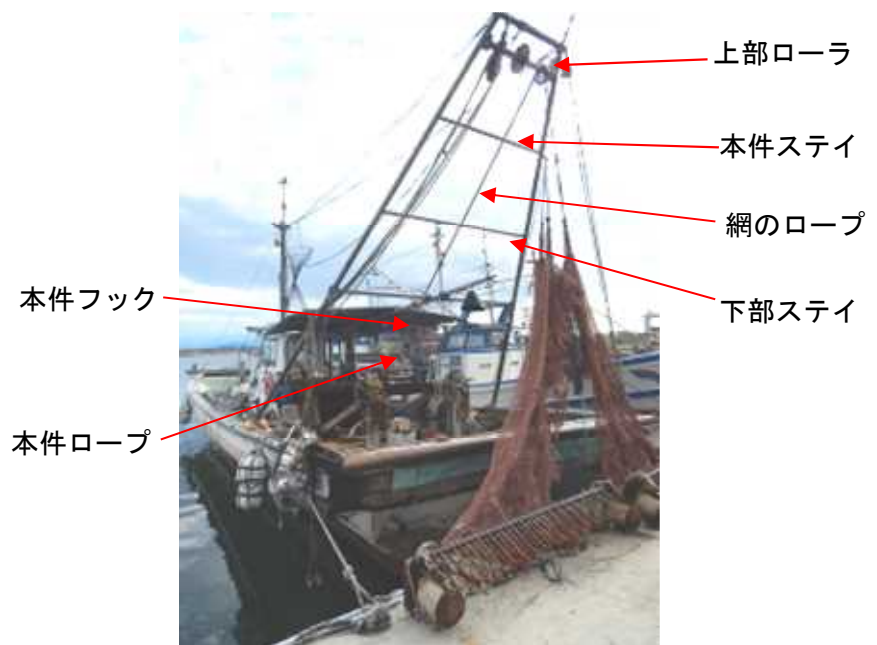
写真1 網を引き揚げた状況

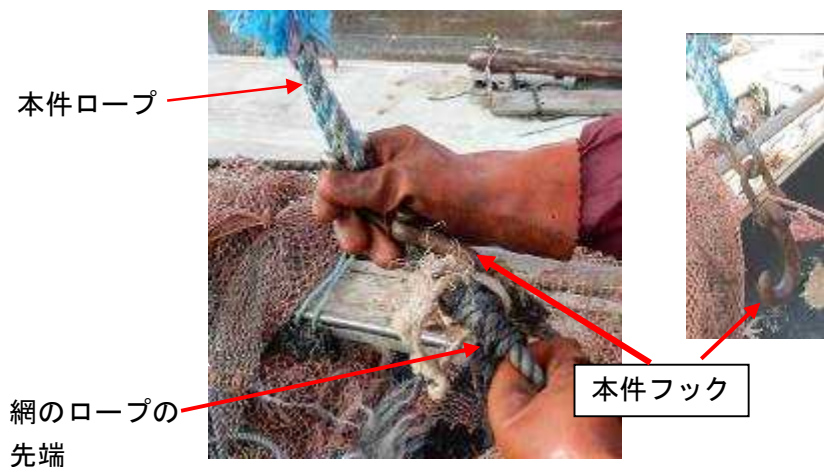
写真2 本件フック
