船舶事故調査報告書

令和元年9月25日
 運輸安全委員会（海事専門部会）議決
 委員 佐藤 雄二（部会長）
 委員 田村 兼吉
 委員 岡本 満喜子

事故種類	旅客負傷
発生日時	平成31年4月19日 12時54分ごろ
発生場所	岡山県笠岡市白石島漁港 白石島港沖防波堤東灯台から真方位169° 230m付近 （概位 北緯34° 24.6′ 東経133° 31.1′）
事故の概要	旅客船ホワイトスター2は、着棧中、下船中の旅客1人が転倒して負傷した。
事故調査の経過	令和元年5月9日、本事故の調査を担当する主管調査官（広島事務所）ほか1人の地方事故調査官を指名した。 原因関係者から意見聴取を行った。
事実情報 船種船名、総トン数 船舶番号、船舶所有者等 L×B×D、船質 機関、出力、進水等	旅客船 ホワイトスター2、19トン 273-2783岡山、三洋汽船株式会社（A社） 11.97m (Lr) × 4.20m × 1.65m、軽合金 ディーゼル機関2基、442kW（合計）、昭和62年7月
乗組員等に関する情報	船長 男性 53歳 一級小型船舶操縦士・特殊小型船舶操縦士・特定 免許登録日 昭和61年4月24日 免許証交付日 平成28年1月14日 （令和3年4月23日まで有効） 機関長 男性 39歳 二級小型船舶操縦士・特殊小型船舶操縦士・特定 免許登録日 平成10年4月23日 免許証交付日 平成30年2月26日 （令和5年2月25日まで有効） 旅客A 男性 78歳
死傷者等	重傷 1人（旅客A）
損傷	なし
気象・海象	気象：天気 晴れ、風向 南西、風速約1～2m/s、視界 良好 海象：海上 平穏
事故の経過	本船は、船長及び機関長が乗り組み、旅客Aほか8人を乗せ、平成31年4月19日12時30分ごろ笠岡市の白石島及び北木島を經由して

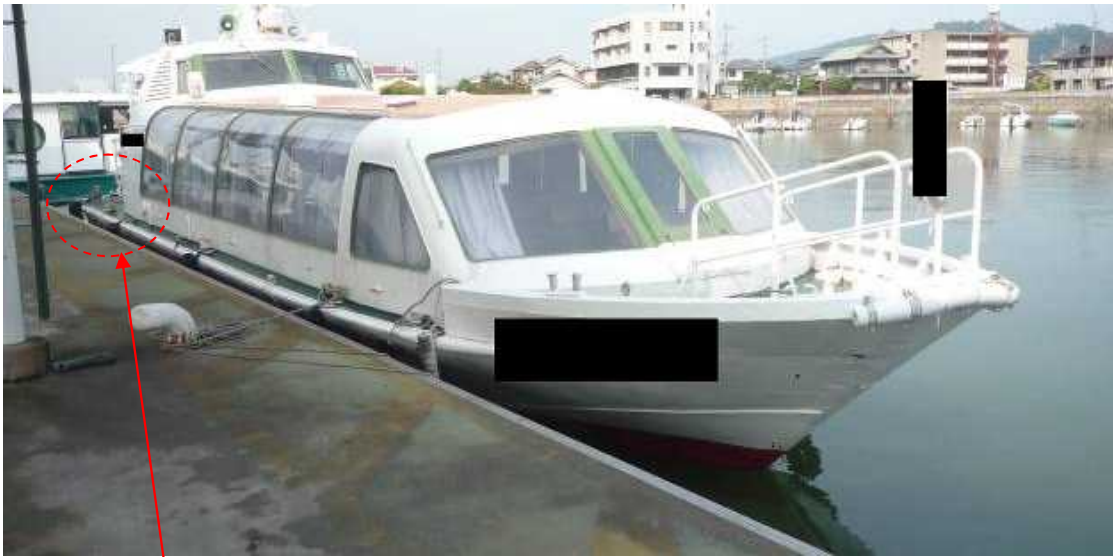
写真1 本船の状況

乗降口

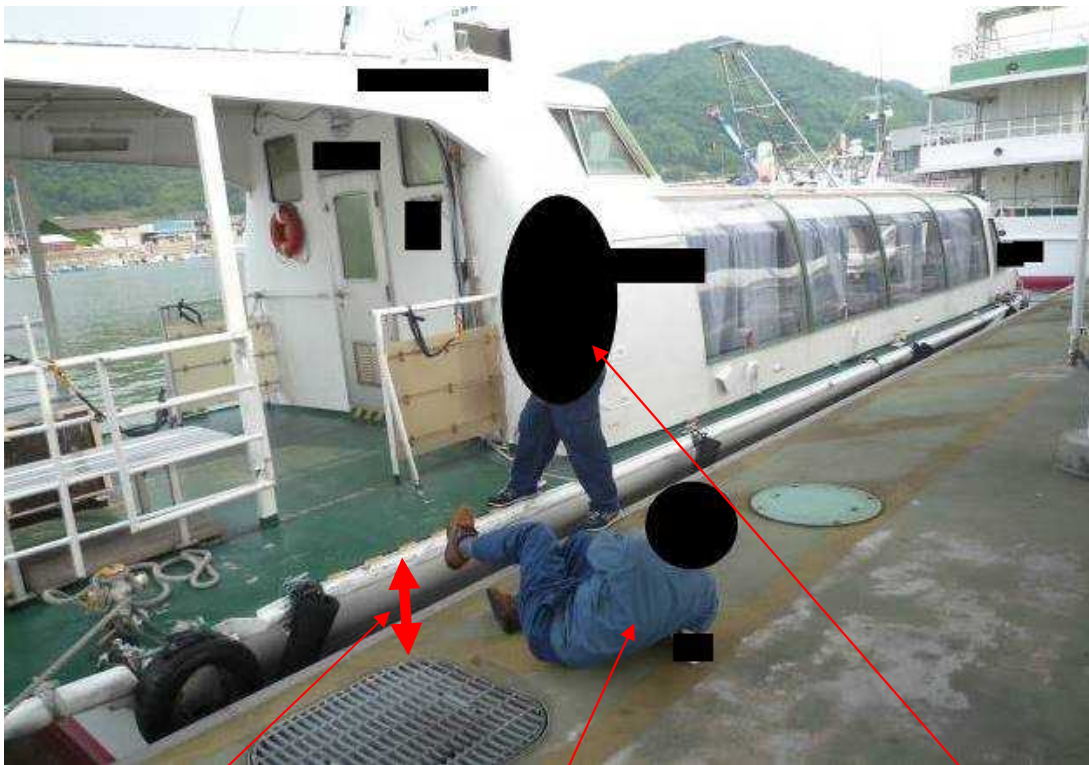
写真2 旅客Aの転倒時の状況（再現）

<p>ず、乗下船口の甲板が本件棧橋よりも約45cm高い状況下、旅客Aが自分で下船する際に身体のバランスを崩して転倒したことから、負傷したものと推定される。</p> <p>機関長は、旅客の手を取って下船させれば無難に下船させることができるものと判断し、タラップを架設しなかったものと推定される。</p>
原因	<p>本事故は、本船が白石島漁港において着棧中、タラップが架設されておらず、乗下船口の甲板が本件棧橋よりも約45cm高い状況下、旅客Aが自分で下船する際に身体のバランスを崩して転倒したため、発生したものと推定される。</p>
再発防止策	<p>A社は、本事故後、陸上職員及び旅客船の乗組員に対し、安全管理規程の遵守に関する再教育等を実施した。</p> <p>今後の同種事故等の再発防止に役立つ事項として、次のことが考えられる。</p> <ul style="list-style-type: none"> ・乗組員及び陸上職員は、旅客が乗下船する際には、確実にタラップを架設すること。 ・乗組員及び陸上職員は、旅客に対し、マイク等で乗下船時の転倒防止に関する注意喚起を行うこと。 ・旅客は、乗組員及び陸上職員の指示に従って乗下船すること。

事故時の高低差約4.5cm

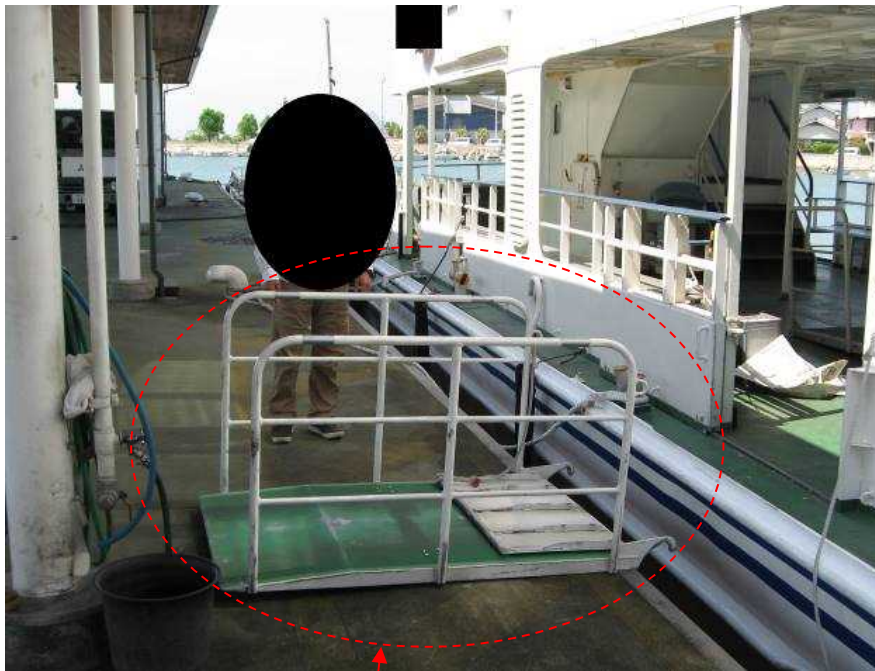
写真3 タラップの状況（同種のもの）

同種のタラップ
