船舶事故調査報告書

令和元年10月9日
 運輸安全委員会（海事専門部会）議決
 委員 佐藤 雄二（部会長）
 委員 田村 兼吉
 委員 岡本 満喜子

事故種類	乗組員負傷
発生日時	平成30年9月18日 14時25分ごろ
発生場所	山口県徳山下松港第1区 徳山下松港地ノ筏 ^{いかだ} 灯台から真方位214°920m付近 （概位 北緯34°02.5′ 東経131°46.7′）
事故の概要	セメントタンカー ^{とよつる} 豊鶴丸は、錨作業中、乗組員が負傷した。
事故調査の経過	平成30年10月11日、本事故の調査を担当する主管調査官（広島事務所）ほか1人の地方事故調査官を指名した。 原因関係者から意見聴取を行った。
事実情報 船種船名、総トン数 船舶番号、船舶所有者等 L×B×D、船質 機関、出力、進水等	セメントタンカー 豊鶴丸、3,118トン 140183、豊鶴海運株式会社（船舶所有者）、鶴丸海運株式会社（運航者、A社） 97.00m×16.20m×7.00m、鋼 ディーゼル機関、2,647kW、平成17年4月11日
乗組員等に関する情報	船長 男性 43歳 三級海技士（航海） 免許年月日 平成13年3月2日 免状交付年月日 平成27年10月22日 免状有効期間満了日 令和3年3月1日 航海士A 男性 26歳 三級海技士（航海） 免許年月日 平成24年3月19日 免状交付年月日 平成29年1月24日 免状有効期間満了日 令和4年3月18日
死傷者等	軽傷 1人（航海士A）
損傷	なし
気象・海象	気象：天気 晴れ、風向 南南西、風力 3、視界 良好 海象：波高 約0.2m、潮汐 上げ潮の末期
事故の経過	本船は、船長及び航海士Aほか8人が乗り組み、徳山下松港トクヤマ南陽棧橋（以下「本件棧橋」という。）での荷積みの目的で、平成30年9月18日14時10分ごろ、徳山下松港第1区に入航し、本件棧橋に着棧する時間までの間、投錨して待機することとし投錨準備

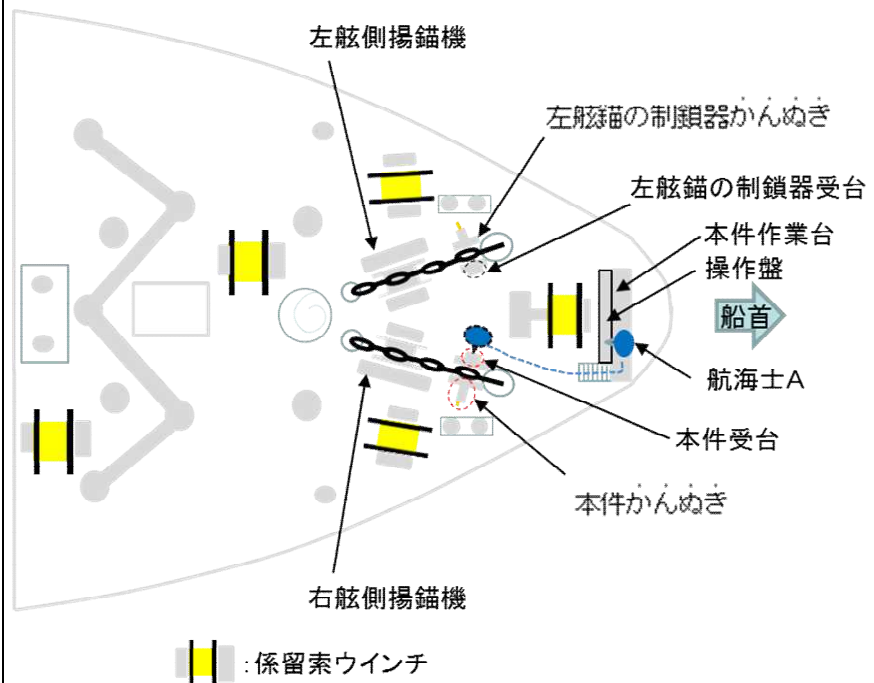
図1 航海士Aの船首部での動き

航海士Aは、14時25分ごろ、右舷錨の制鎖器の受台（以下「本件受台」という。）の上に右手を置き、身を乗り出して開放していた右舷錨制鎖器のかんぬき（以下「本件かんぬき」という。）の柄を左手で握って手前に引いたところ、本件かんぬきの重さを左手で支えられなくなりその手が離れ、とっさに右手を引いたが、右手中指が本件かんぬきと本件受台の間に挟まれた。

航海士Aは、右手が本件かんぬきと本件受台に挟まれたが、右手を引いたので右手が本件受台から抜け、本件かんぬきと本件受台にピン

本船は、徳山下松港において、錨作業中、本件かんぬきを掛ける際、航海士Aが、右舷錨鎖の船体中央側に立ち、右手を本件受台の上に置き、身を乗り出して本件かんぬきの柄を左手で持ち、本件かんぬきを船体中央側に引いて倒したことから、右手中指が本件かんぬきと本件受台の間に挟まれて負傷したものと推定される。

航海士Aは、本件かんぬきを手前に引き倒す作業に危険を感じていなかったことから、身体を支えようと右手を本件受台に置いたものと考えられる。

<p>て本件かんぬきの柄を左手で持ち、本件かんぬきを船体中央側に引いて倒したため、右手中指が本件かんぬきと本件受台の間に挟まれたことにより発生したものと推定される。</p>
<p>再発防止策</p>	<p>A社は、本事故後、再発防止のため、次の改善措置をとった。</p> <ul style="list-style-type: none"> ・揚錨機チェーンストッパー操作手順書を作成 ・事故の原因の分析結果及び揚錨機チェーンストッパー操作手順書をもとに当該船舶乗組員に対し安全教育を実施 <p>今後の同種事故等の再発防止に役立つ事項として、次のことが考えられる。</p> <ul style="list-style-type: none"> ・乗組員は、制鎖器のかんぬきの開閉作業を行う際、身を乗り出さないこと。 ・乗組員は、かんぬきを操作する際、受け台に手を置かないこと。 ・乗組員は、かんぬきを操作する際、かんぬきの跳ね返りに注意し、かんぬきの動作線上に立たないこと。 ・乗組員は、かんぬきを操作するのに必要な操作力を把握すること。

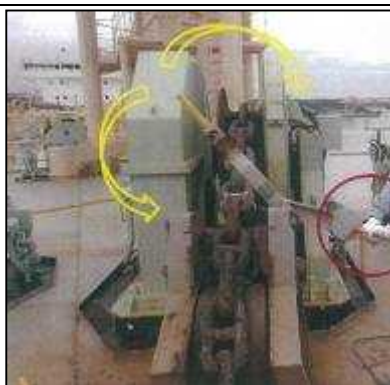
図3 釣り合い重りの付いたかんぬきの操作方法

<p>を差し込んだのち、左舷側の錨鎖も同様に復旧して船橋に上がり、船長に錨作業中に右手を負傷したことを報告した。</p> <p>船長は、14時30分ごろ、航海士Aから右手負傷の報告を受け、A社に本事故の発生を連絡するとともに通船の手配、救急車の要請、乗組員に航海士Aの応急処置をさせて通船が来るのを待った。</p> <p>航海士Aは、通船で岸壁に移動し、来援した救急車で病院に搬送され、右中指末節骨開放骨折と診断された。</p> <p>(付図1 事故発生場所概略図、付図2 事故発生場所概略図(拡大) 参照)</p>
<p>その他の事項</p>	<p>航海士Aは、軍手、ヘルメット及び救命胴衣を着用して安全靴を履いていた。</p> <p>航海士Aは、入社して約6年5か月であったが、本船に乗船したのは本航海が初めてであった。</p> <p>航海士Aは、ふだんから錨作業を行う際、船首部での1人配置であり、同作業について注意を受けたことがなく、釣り合い重りの付いていない制鎖器のかんぬきを掛ける際、危険を感じていなかったため、本件かんぬきを船体中央側に引いて倒していた。(図2参照)</p> <div data-bbox="616 976 1353 1487" data-label="Image"> </div> <p>図2 航海士Aが本件かんぬきを掛ける状況</p> <p>航海士Aは、A船より小さい船ではかんぬきが重くなく身を乗り出さなくても操作できたが、A船より大きい船では釣り合い重りの付いたかんぬきとなり操作方法は異なっていたと思った。(図3参照)</p>

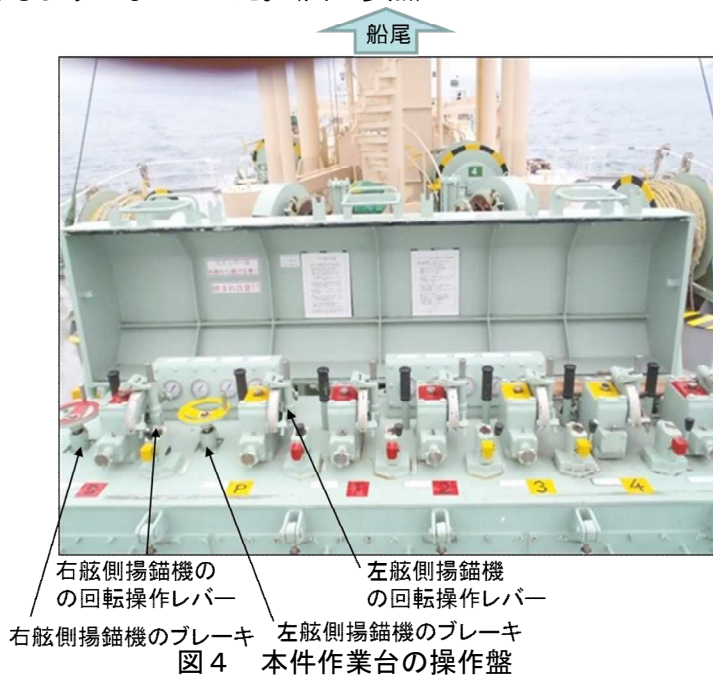
図4 本件作業台の操作盤

本船は、本件作業台の操作盤で、揚錨機の回転操作とブレーキ操作ができるようになっていた。(図4参照)
