## 船舶事故調査報告書

令和元年10月9日

運輸安全委員会（海事専門部会）議決

事故種類	乗組員死亡
発生日時	平成30年9月29日 06時25分ごろ
発生場所	島根県大田市温泉津漁港西北西方沖 温泉津港灯台から真方位290° 6.0海里（M）付近 （概位 北緯35° 07.9′ 東経132° 13.5′）
事故の概要	漁船さち丸は、揚網作業中、甲板員1人が、曳綱と共に右舷サイドローラに巻き込まれて死亡した。
事故調査の経過	平成30年11月21日、本事故の調査を担当する主管調査官（広島事務所）ほか1人の地方事故調査官を指名した。 原因関係者から意見聴取を行った。
事実情報 船種船名、総トン数 船舶番号、船舶所有者等 L×B×D、船質 機関、出力、進水等	漁船 さち丸、14トン SN2-2949（漁船登録番号）、有限会社さち丸 18.78m（Lr）×4.78m×1.57m、FRP ディーゼル機関、515kW、平成17年12月10日 第272-22464号（船舶検査済票の番号）
乗組員等に関する情報	船長 男性 67歳 一級小型船舶操縦士・特殊小型船舶操縦士・特定 免許登録日 昭和50年1月11日 免許証交付日 平成26年12月2日 （令和元年12月19日まで有効） 甲板員A 男性 53歳
死傷者等	死亡 1人（甲板員A）
損傷	なし
気象・海象	気象：天気 雨、風向 南東、風力 3、視程 約3M 海象：波向 南東、波高 約0.5m、潮汐 下げ潮の中央期
事故の経過	本船は、船長及び甲板員Aほか4人の甲板員（以下それぞれ「甲板員B」、「甲板員C」、「甲板員D」及び「甲板員E」という。）が乗り組み、温泉津漁港を出港し、同港西北西方沖で底引き網漁中、船長が、操舵室で操船に当たり、平成30年9月29日06時00分ごろ揚網作業を開始した。 本船は、2本の曳綱（長さ約1,800mの合成繊維製ロープ、直径約30mm）を、両舷それぞれの船首ローラを介し、ガイドローラを

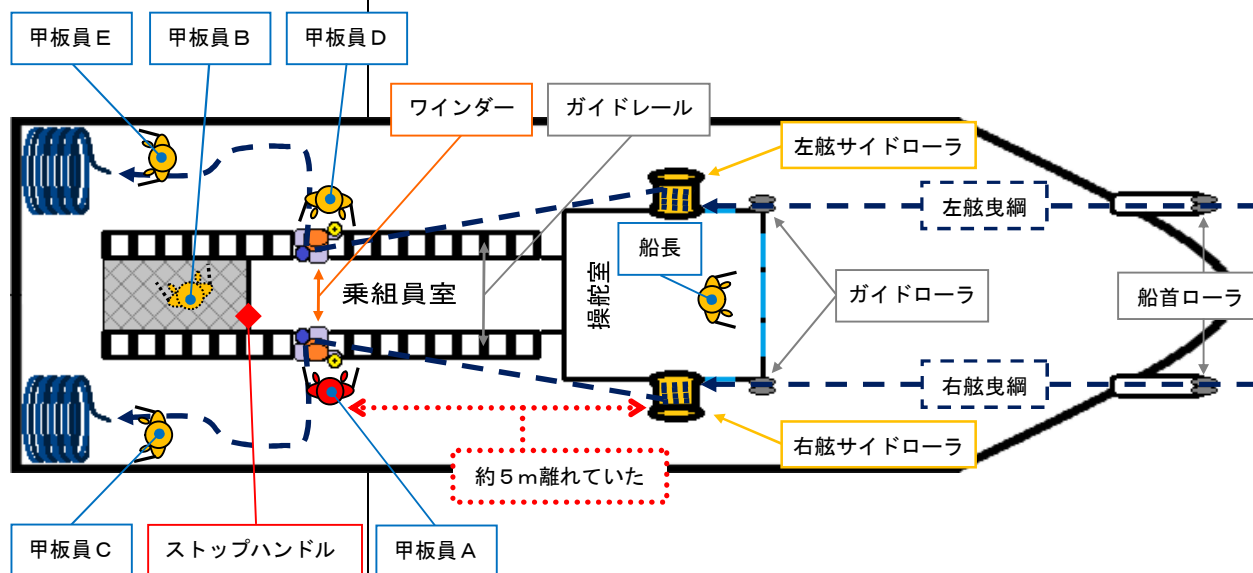
図1 揚網中の乗組員の配置状況

甲板員Aは、右舷後方で右舷ワインダーの操作に当たり、また、甲板員Cが、後部甲板右舷側で船尾方を向いて曳綱のコイルダウンを行っていた。

船長は、操舵室で油圧モータの停止ボタンを押し、また、甲板員Bは、船尾の揚網機器のストップハンドルを引き、両舷のサイドローラ及びワインダーを停止させた。（図1、図2参照）

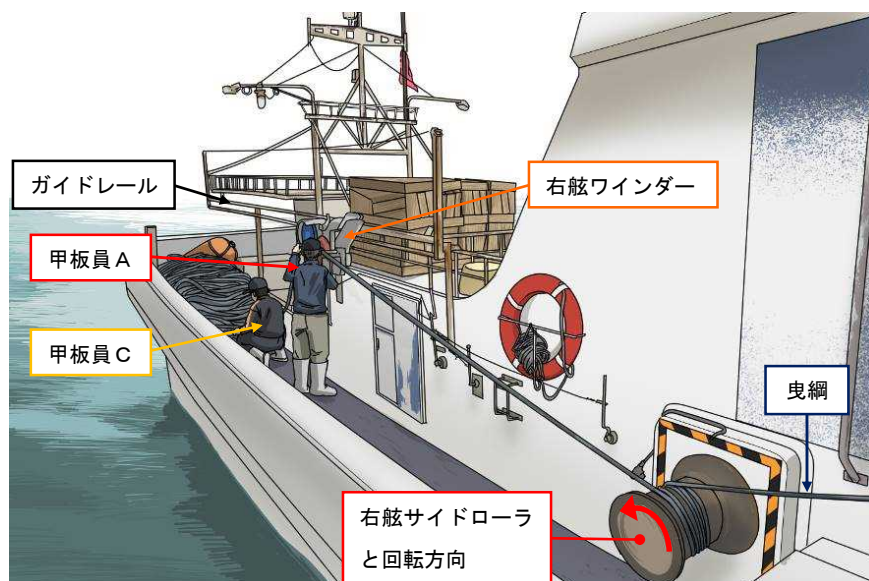
図2 右舷側で揚網作業を行う様子（イメージ）

経てサイドローラ（直径約35cm、長さ約70cm）に上部から5回巻き、ワインダー（曳綱に張力をかける装置）で巻き取っていた。

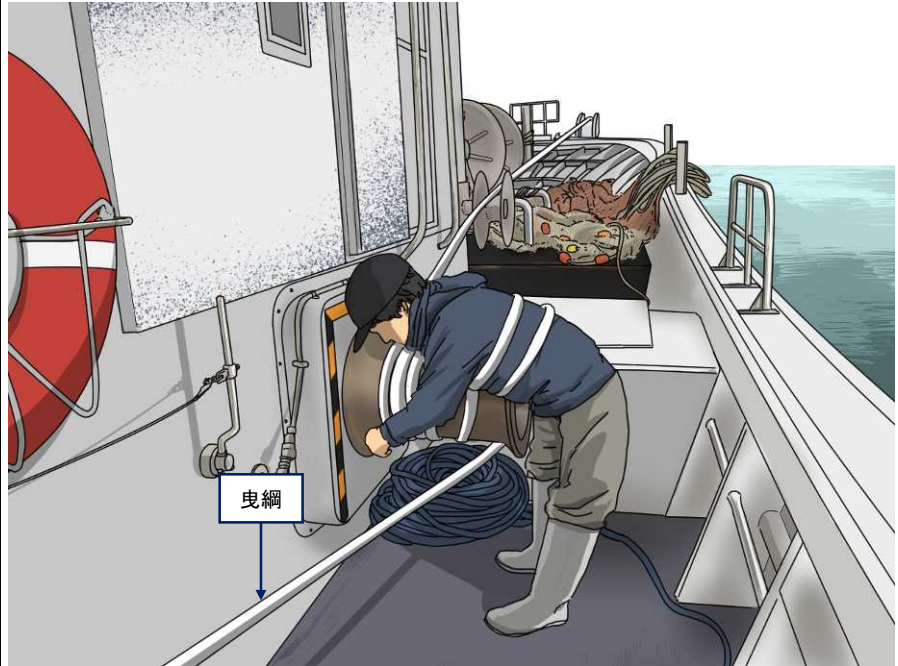
図3 甲板員Aの発見時の状況(イメージ)

船長は、操舵室の窓から右舷側を見たところ、右舷サイドローラに右舷曳綱と共に上半身が巻き込まれ、右舷サイドローラに覆い被さる体勢になっている甲板員Aを認めた。

甲板員Aは、カッパの上下を着用して長靴を履き、ゴム手袋を装着した服装で、カッパの左袖から右舷サイドローラに巻き込まれ、その体には右舷曳綱が、同ローラの後方から2回巻き付いている状況であった。(図3参照)

<p>気象・海象等の関与 判明した事項の解析</p>	<p>なし</p> <p>甲板員Aの死因は、外傷性ショックであった。</p> <p>本船は温泉津漁港西北西方沖で底引き網の揚網作業中、右舷ワインダーの操作に当たっていた甲板員Aが、右舷サイドローラ付近に移動して右舷曳綱と共に右舷サイドローラに巻き込まれたことから、死亡したものと推定される。</p> <p>船長は、船橋で前方を見ながら操船していたことから、右舷後部で甲板員Aが移動する姿が見えなかったものと考えられる。</p> <p>甲板員Bは、後部甲板で左舷後方を向いて甲板員Eの指導に当たっていたことから、甲板員Aが移動する姿が見えなかったものと考えられる。</p> <p>甲板員C及び甲板員Eは、それぞれ後部甲板の両舷で後方を向いてコイルダウンを行っていたことから、甲板員Aが移動する姿が見えなかったものと考えられる。</p> <p>甲板員Dは、左舷後部で甲板員Aと乗組員室の外壁に隔てられていたことから、甲板員Aが移動する姿が見えなかったものと考えられる。</p> <p>甲板員Aは、右舷ワインダーの操作場所から約5m離れた右舷サイドローラ付近に移動して巻き込まれたものと考えられるが、本船の乗組員が、甲板員Aが同サイドローラ付近に移動するところを見ておらず、また、本人が死亡したことから、それらの状況を明らかにすることはできなかった。</p>
<p><b>原因</b></p>	<p>本事故は、本船が、温泉津漁港西北西方沖において、底引き網の揚網作業中、甲板員Aが、曳綱と共に右舷サイドローラに巻き込まれたことにより発生したものと推定される。</p>
<p><b>再発防止策</b></p>	<p>今後の同種事故等の再発防止に役立つ事項として、次のことが考えられる。</p> <ul style="list-style-type: none"> <li>・乗組員は、回転中のサイドローラ等、身体を巻込む危険がある箇所に近寄らないこと。</li> <li>・乗組員は、操業中、互いに安全を確認し合い、危険な行動を発見した場合、直ちに操業を中断すること。</li> </ul>

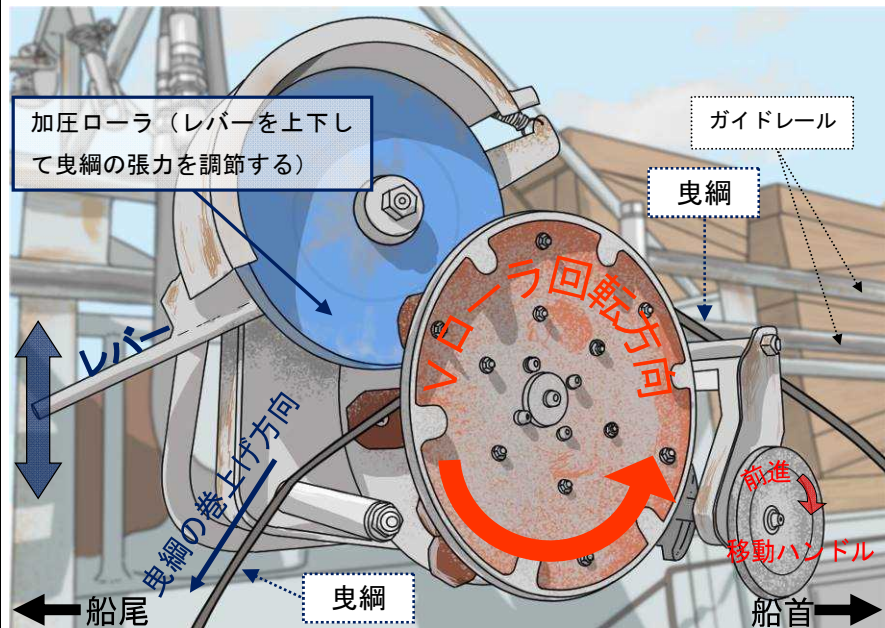
図4 右舷ワインダー (イメージ)

ており、移動ハンドルを回してガイドレールに沿って前後に移動し、また、曳綱をワインダー前方から油圧で回転するVローラ上部に通し、加圧ローラを当ててレバーを上下し、サイドローラにかかる曳綱の張力を調整しながら巻き上げる構造となっていた。(図4参照)

船長は、右舷サイドローラ後方の右舷曳綱が甲板員Aに巻き付き、右舷ワインダーが右舷曳綱により、前方に引かれて逆転応力がかかり、過負荷運転となったので、ガイドレール最前部までスライドして衝突したのではないかと本事故後に思った。
