船舶事故調査報告書

令和元年10月9日

運輸安全委員会（海事専門部会）議決

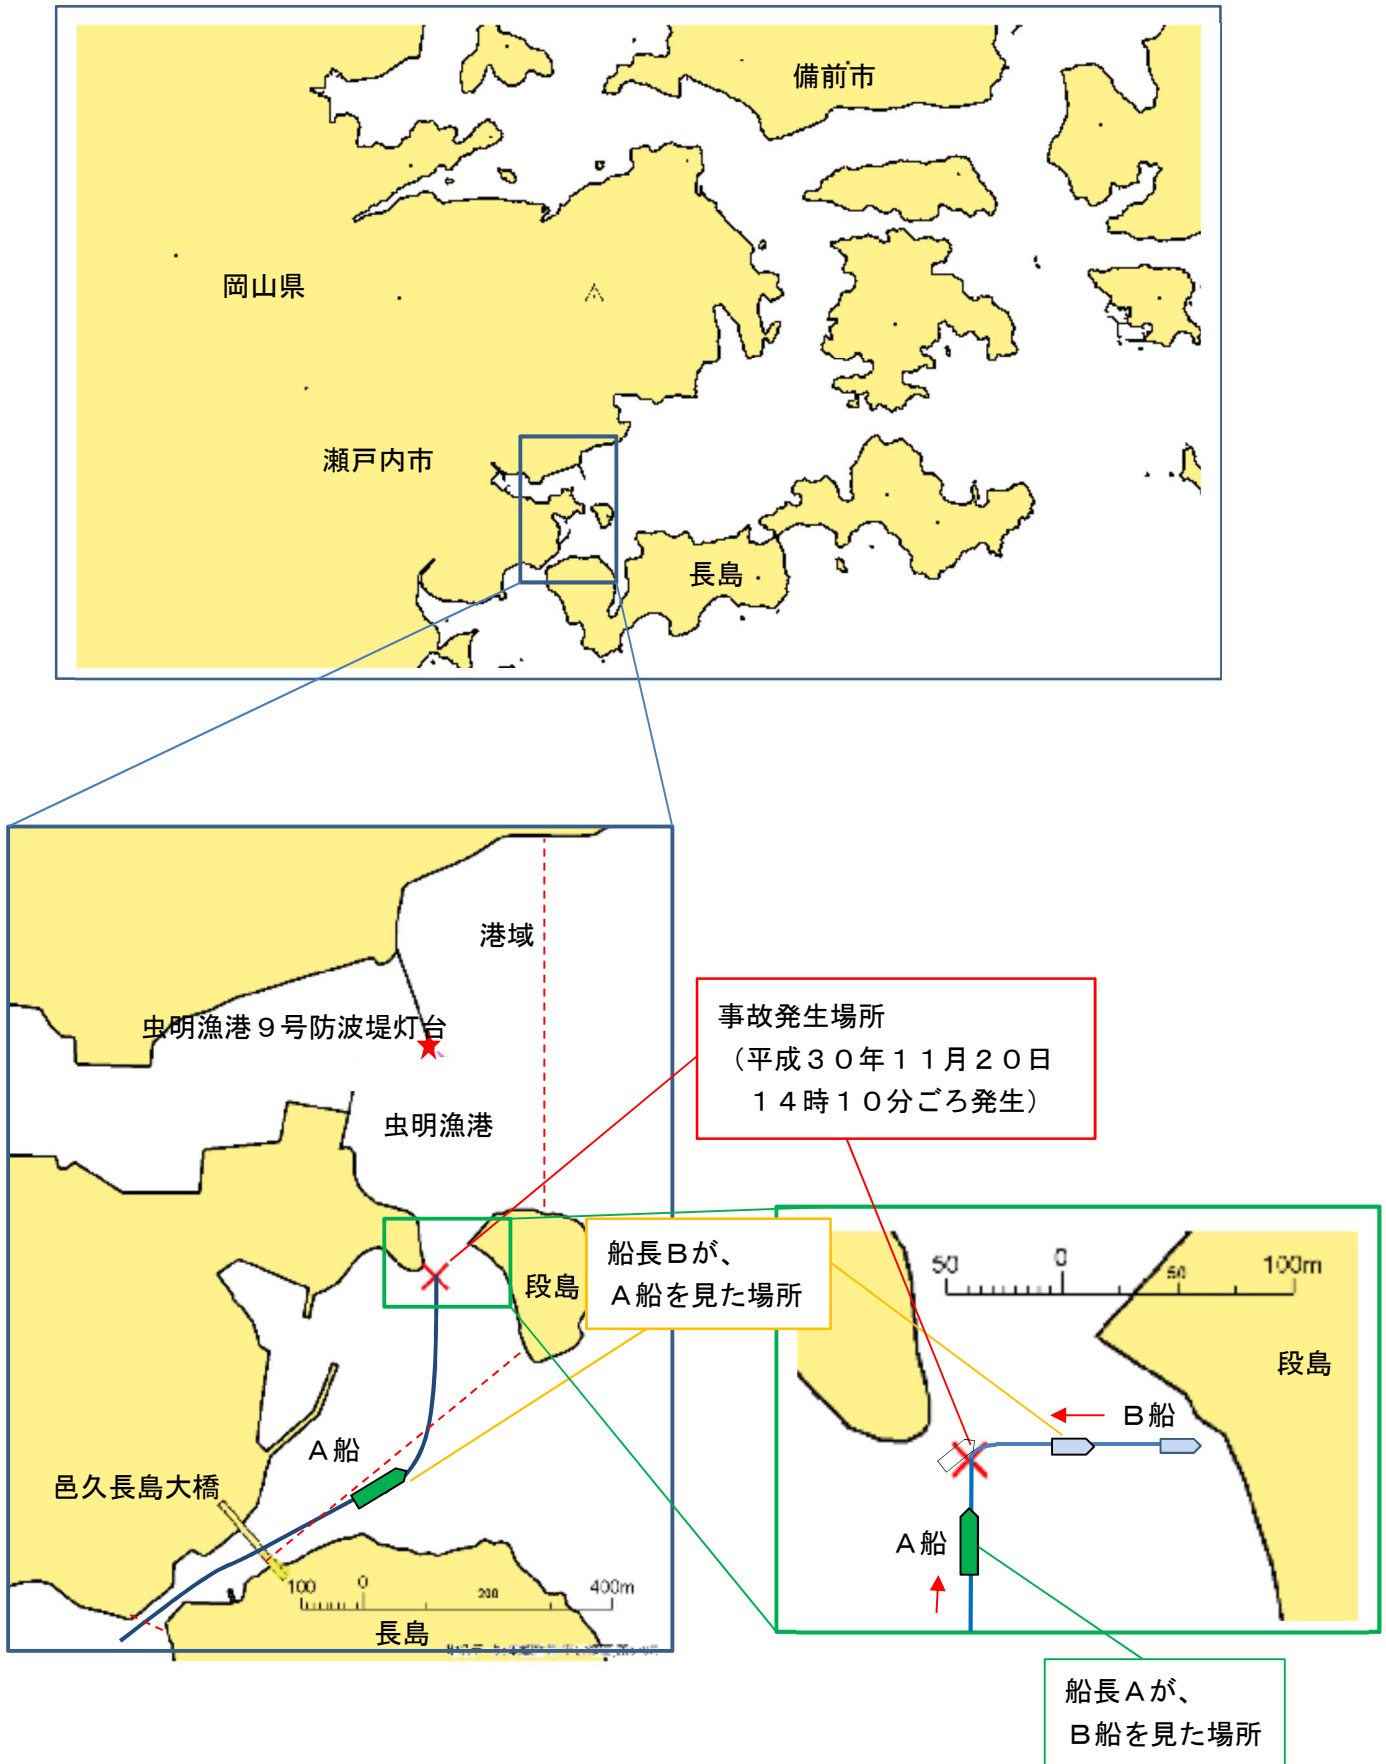
付図1 事故発生経過概略図

B 重傷 1人（船長B）
損傷	A 船底部外板に擦過傷 B 右舷船首部外板に破口及び亀裂
気象・海象	気象：天気 晴れ、風向 南西 風速 約1.7m/s、視界 良好 海象：海上 平穏、潮汐 下げ潮の末期
事故の経過	<p>A船は、船長Aが1人で乗り組み、かき養殖業の目的で、平成30年11月20日10時00分ごろ虫明漁港を出港し、瀬戸内市長島南南西沖に設置されたかき養殖施設で、かきの採取作業を終えた後、14時00分ごろ同漁港に向けて発進した。</p> <p>A船は、船長Aが船橋に立って操船にあたり、瀬戸内市^{おくながしま}邑久長島大橋下を通過した後、同橋の北東200m付近で、虫明漁港9号防波堤灯台の赤い塔柱（以下「赤灯台」という。）を針路目標として左転し、同市段島西方沖の水路に向けて約16ノットの対地速力で北進した。</p> <p>船長Aは、これまでに段島西方沖で操業している船をあまり見たことがなかったので、船はいないと思い、赤灯台に針路を向けることに意識が向いていた。</p> <p>A船は、船長Aが船首方約20～30mにB船を認め、主機をスローにしたが、14時10分ごろ、A船の船首部がB船の右舷船首部に衝突した。</p> <p>船長Aは、衝突の衝撃で転覆したB船に乗り移り、落水した船長Bを同船の船底に引き揚げ、付近を通り掛かった漁船に船長Bの搬送を依頼してから、所属している漁業協同組合に本事故の発生を連絡したのち、海上保安庁に通報した。</p> <p>B船は、船長Bが1人で乗り組み、あなご籠縄漁を行う目的で、13時00分ごろ虫明漁港の係留地を発進し、同漁港内に前回仕掛けておいたあなご籠を揚げた後、14時00分ごろ段島西方沖に到着して同籠の投入を始めた。</p> <p>船長Bは、主機を微速力後進にかけ、左舷中央部に立って西方に後進しながらあなご籠を6個か7個投入したところ、A船が邑久長島大橋の北東200m付近を北東進しているのを認めた。</p> <p>船長Bは、A船は段島西方とその対岸の中央付近を航行するものと思っており、いずれB船は段島西方対岸近くに向けて移動するので、B船の東方を通過すると思い、あなご籠の投入を続けた。</p> <p>B船は、船長Bが後進を続け、段島西方対岸に近づいてきたので浅所に近寄らないように船首を北東に向けて最後のあなご籠を投入しようとしていたとき、大きな衝撃を受けて転覆した。</p> <p>船長Bは、衝突の衝撃で背中を打ち、帰宅後に病院に行き診断を受けたところ、約4週間の入院加療を要する第1胸椎椎体圧迫骨折と診断された。</p>

(付図1 事故発生経過概略図 参照)
その他の事項	<p>船長Aは、いつもよりかきの採取作業時間が長くなり、帰港が遅くなっていたので、帰港地付近に帰ってきて、ほっとして気が緩んでいたと本事故後に思った。</p> <p>船長Aは、もう少し早くB船に気付いていれば、転舵するなどしてB船を避けることができたと思つた。</p> <p>船長Bは、A船の接近に気付いていれば、移動するなどしてA船を避けることができたと思つた。</p> <p>B船は、汽笛を装備していなかった。</p> <p>B船の漁具は、長さ約75cm、直径約15cmの黒色プラスチック製の筒状のあなご籠10個を縄により約10m間隔で連結し、全長が約100mあった。</p> <p>船長Bは、救命胴衣を着用していなかった。</p>
分析 乗組員等の関与 船体・機関等の関与 気象・海象等の関与 判明した事項の解析	<p>A あり、B あり</p> <p>A なし、B なし</p> <p>A なし、B なし</p> <p>A船は、段島西方沖において、北進中、船長Aが、前路に他船はいないと思ひ、赤灯台に針路を向けることに意識を向けていたことから、B船に気付かず、B船と衝突したものと考えられる。</p> <p>船長Aは、これまでに段島西方沖で操業している船はあまり見たことがなかったことから、前路に他船はいないと思つたものと考えられる。</p> <p>B船は、段島西方沖において、西方に後進しながら操業中、船長Bが、B船が陸岸近くに移動して来ているので、A船が接近することはないと思ひ、A船から目を離して後進しながらあなご籠の投入作業を続けたことから、接近するA船に気付かず、A船と衝突したものと考えられる。</p>
原因	<p>本事故は、段島西方沖において、A船が北進中、B船が西方に後進しながら操業中、船長Aが、前路に他船はいないと思ひ、赤灯台に針路を向けることに意識を向け、また、船長Bが、B船が陸岸近くに移動して来ているので、A船が接近することはないと思ひ、A船から目を離して後進しながらあなご籠の投入作業を続けたため、両船が衝突したものと考えられる。</p>

再発防止策	<p>今後の同種事故等の再発防止に役立つ事項として、次のことが考えられる。</p> <ul style="list-style-type: none"> ・船長は、航行中、ふだん船を見ることのないところであっても、いないものと思ひ込まず、常時周囲の見張りを適切に行うこと。 ・船長は、陸岸近くで操業中であっても、航行する他船を認めた場合は、その動静に注意し、接近してきた場合は、余裕のある時機

<p>に衝突を避けるための動作をとること。</p> <ul style="list-style-type: none">・甲板上で作業をする場合には、救命胴衣を着用すること。
--	---
