## 船舶事故調査報告書

事故種類	火災
発生日時	平成31年4月22日 10時45分ごろ
発生場所	愛媛県愛南町天巖鼻北北西方沖 天巖鼻灯台から真方位345° 790m付近 （概位 北緯32° 56.2′ 東経132° 33.9′）
事故の概要	漁船アイマリン7号は、南東進中、機関室から火災が発生した。 アイマリン7号は、機関室等に焼損を生じた。
事故調査の経過	令和元年5月21日、本事故の調査を担当する主管調査官（広島事務所）ほか1人の地方事故調査官を指名した。 原因関係者から意見聴取を行った。
<b>事実情報</b> 船種船名、総トン数 船舶番号、船舶所有者等 L×B×D、船質 機関、出力、進水等	漁船 アイマリン7号、8.5トン EH2-8082（漁船登録番号）、キョクヨーマリン愛媛株式会社 11.95m (Lr) × 3.40m × 1.29m、FRP ディーゼル機関、300kW、昭和60年5月4日 第281-42773号（船舶検査済票の番号）
乗組員等に関する情報	船長 男性 47歳 二級小型船舶操縦士 免許登録日 平成15年10月24日 免許証交付日 平成29年11月22日 （令和5年10月23日まで有効） 機関修理業者担当者 男性 61歳
死傷者等	なし
損傷	機関室、操舵室等に焼損
気象・海象	気象：天気 晴れ、風 なし、視界 良好 海象：海上 平穏
事故の経過	本船は、船長が1人で乗り組み、養殖施設の清掃の目的で、平成31年4月22日10時30分ごろ天巖鼻西南西方沖の同施設に向けて愛南町久良漁港を出港した。 本船は、機関回転数毎分約1,300、約6ノットの対地速力で、天巖鼻北北西方沖を南東進中、船長が10時45分ごろ機関室左舷側出入口及び船尾の排気口から白煙が出ているのを認めた。

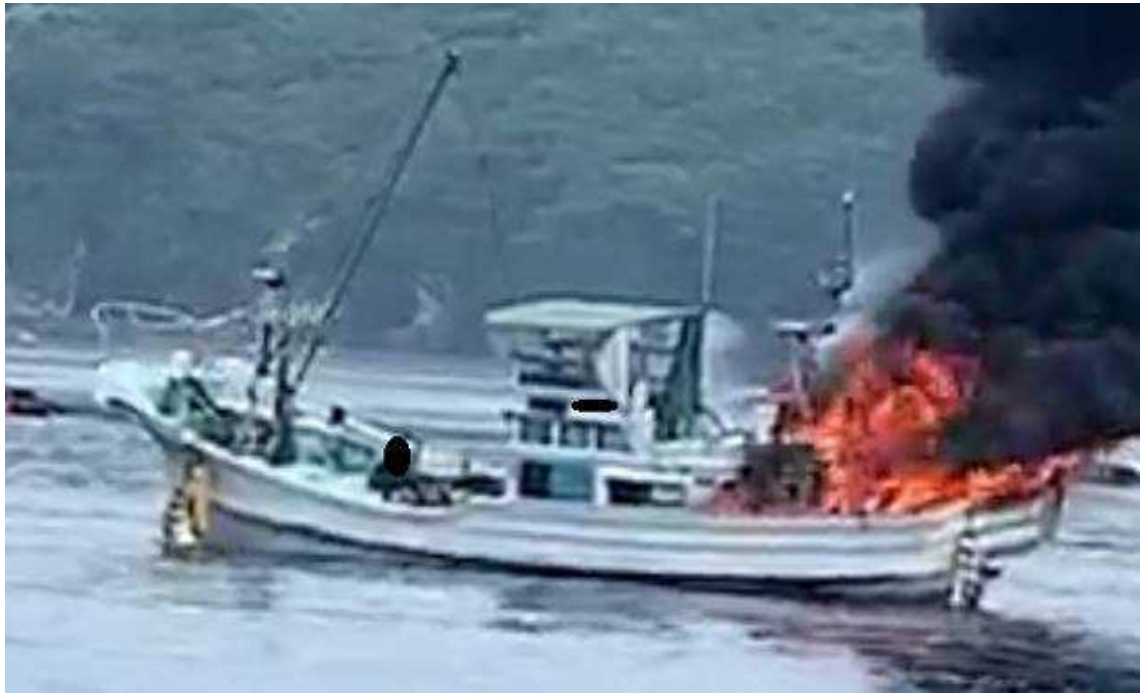
<p>船長は、主機を停止して機関室の点検に行こうとしたものの、煙が充満していて機関室に入ることも、また、機関室に備え付けていた持運び式消火器で消火することもできなかった。</p> <p>船長は、帰航中の僚船が火災を起こした本船を認めて救援に来たので、同船にえい航されて帰航することにした。</p> <p>本船は、帰航中、機関室後方付近及び船尾の排気口から黒煙が出て炎が上がったので、船長が危険を感じて海中に飛び込み、その後救助に来た巡視艇によって消火活動が行われ、12時50分ごろ鎮火した。</p> <p>本船は、久良漁港までえい航されて陸揚げされた後、解体処分された。</p> <p>(付図1 事故発生場所概略図、写真1 炎上中の本船の状況、写真2 本船の焼損状況 参照)</p>
<p>その他の事項</p>	<p>主機は、ウエット式（排気出口部で排気に主機冷却海水を混入させ、排気管を冷却しながら排気とともに冷却海水を船外に吐出する方式）と呼称される機関で、排気出口部と硬質ポリ塩化ビニル製排気管とがゴム製接続管（以下「本件接続管」という。）で接続されていた。</p> <p>本船は、機関室後部が激しく焼損しており、本件接続管及び排気管が燃失していた。</p> <p>本船は、本事故後、機関修理業者担当者が機関室を調査したところ、主機冷却海水系統の船底弁が閉鎖された状態になっていた。</p> <p>本船は、4月21日、機関修理業者担当者が、主機潤滑油冷却器の海水漏えい箇所の修理を行っており、主機冷却海水系統の船底弁を閉鎖した状態で引き渡されていた。</p> <p>本船は、平成25年5月に中古で購入されたもので、購入時から主機の警報装置が故障していた。</p> <p>船長は、出港前に主機の冷却清水量及び潤滑油量を確認したものの、主機を始動した後に冷却海水の船外吐出状況を確認しておらず、いつものとおり船底弁が開いた状態になっていると思って出港していた。</p> <p>船長は、黒煙が出だしたころからゴムやプラスチックが燃えるような臭気を感じていた。</p>
<p><b>分析</b></p> <p>乗組員等の関与</p> <p>船体・機関等の関与</p> <p>気象・海象等の関与</p> <p>判明した事項の解析</p>	<p>あり</p> <p>あり</p> <p>なし</p> <p>本船は、天巖鼻北北西方沖を南東進中、主機冷却海水系統の船底弁が閉鎖された状態で主機の運転が続けられたことから、主機冷却海水が供給されず、本件接続管が過熱して発火し、機関室から出火したものと</p>

写真1 炎上中の本船の状況

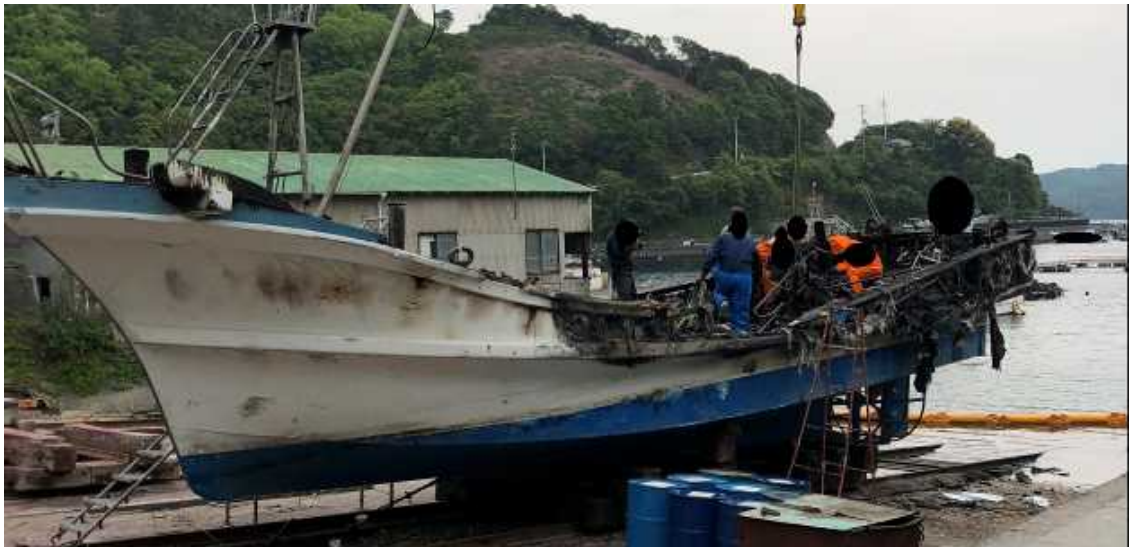
考えられる。
<b>原因</b>	<p>本事故は、本船が天巖鼻北北西方沖を南東進中、主機冷却海水系統の船底弁が閉鎖された状態で主機の運転が続けられたため、主機冷却海水が供給されず、本件接続管が過熱して発火し、機関室から出火したものと考えられる。</p>
<b>再発防止策</b>	<p>今後の同種事故等の再発防止及び被害の軽減に役立つ事項として、次のことが考えられる。</p> <ul style="list-style-type: none"> <li>・ 船長は、出港前の点検においては、主機冷却海水の船外吐出状況を確認すること。</li> <li>・ 主機等の修理で主機冷却海水系統の船底弁等を閉鎖した際には、修理完了時、機関修理業者は、同弁等の開閉状況を船長等に報告し、また、船長は、同弁等の開閉状況を確認しておくこと。</li> <li>・ 主機の警報装置は、正常に作動するよう整備しておくこと。</li> <li>・ 機関室には、自動拡散型消火器を備え付けることが望ましい。</li> <li>・ 排気管は、金属製のものが望ましい。</li> </ul>

写真2 本船の焼損状況
