船舶事故調査報告書

船種船名 貨物船 ERNA OLDENDORFF

事故種類 衝突（橋梁）

発生日時 平成30年10月22日 00時27分ごろ

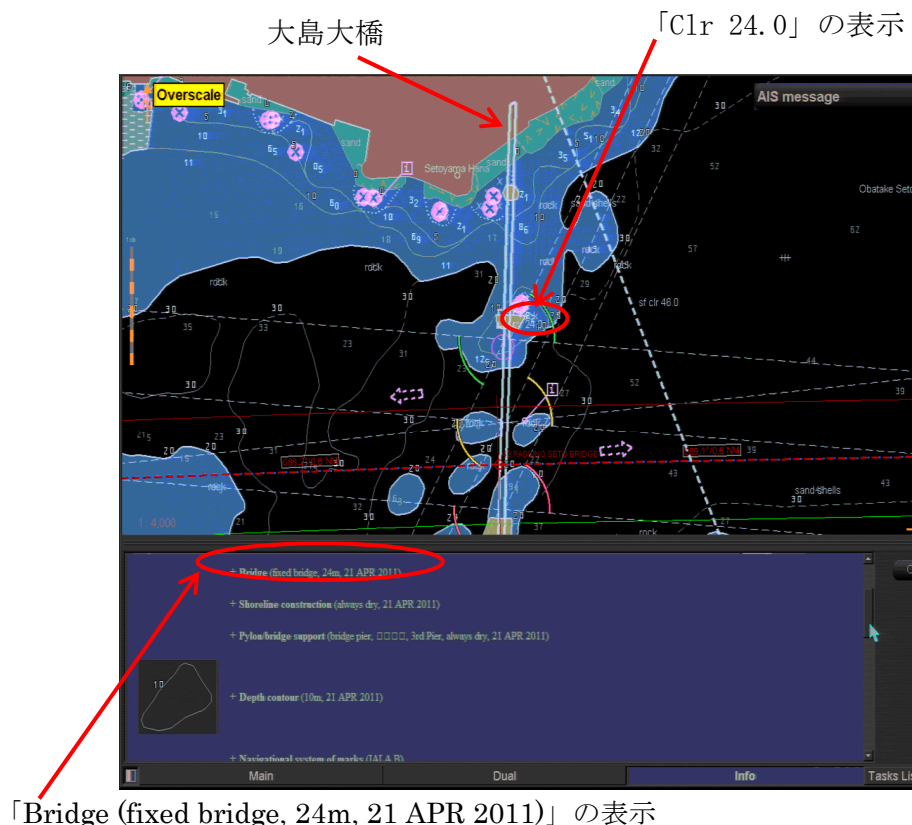
図1 ECDISの画面（00時09分24秒ごろ）

本船のVDRには、本船に搭載されていたECDISの画面の状態が15秒毎に静止画像として記録されており、10月22日00時00分ごろ～09分ごろまでは本船が山口県周防大島町笠佐島周辺を航行している状態の画像が記録されていたが、00時09分24秒ごろの時点におけるECDIS画面の状態として、大島大橋付近が拡大された画像が記録されていた。

航海士A₁の回答書によれば、この時にECDISを操作して大島大橋を拡大表示したのは自分であるが、パニックに近い状態となっており、また、英国海洋情報部発行の水路誌 (ADMIRALTY Sailing Directions Japan Pilot Volume 3, 11th Edition 2016、以下「本件水路誌」という。) で高さの情報を探すことに意識が向いていたので、ECDISに表示された情報を注意深く確認しなかった。

船長Aの回答書によれば、狭水道における操船指揮に集中しており、また、橋を通過できるのではないかと思っていたので、自分ではECDISの情報を確認していなかった。

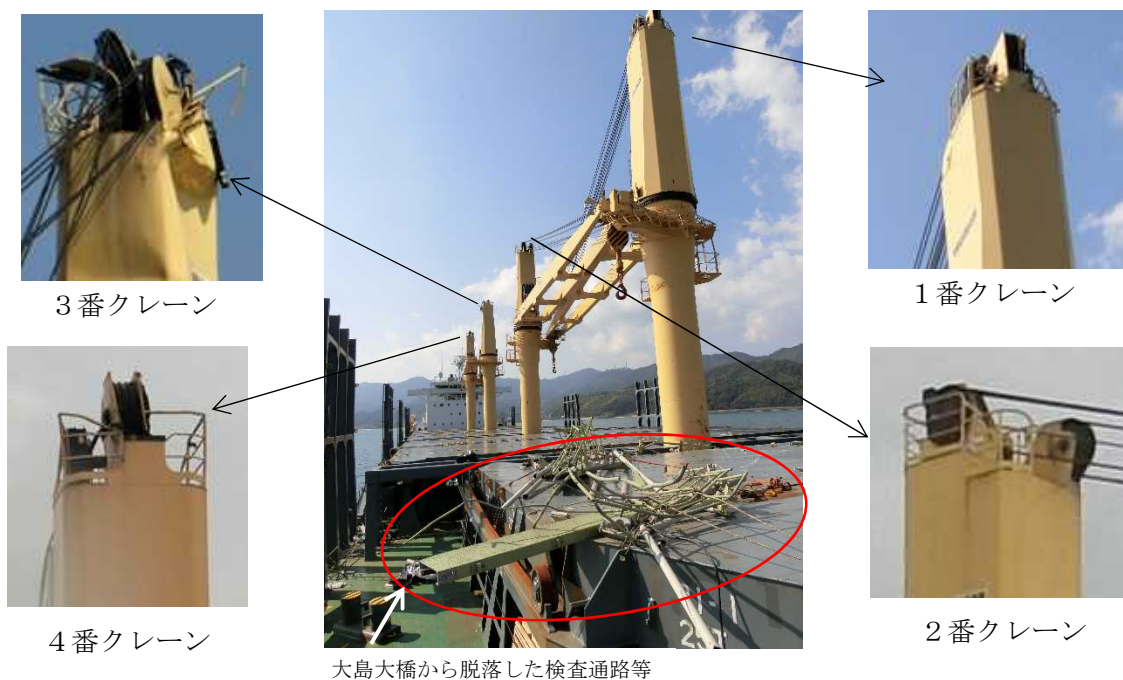
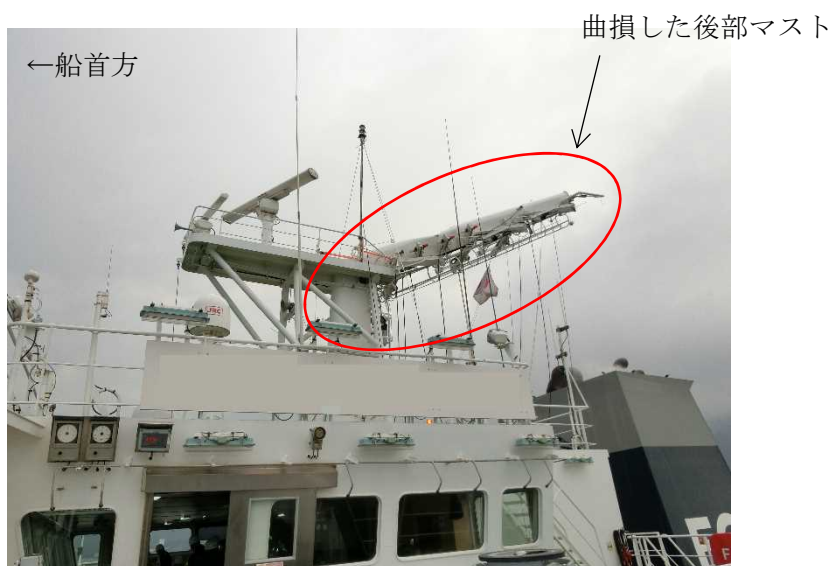
図2 本船の損傷状況

現場調査及びA社の回答書によれば、本船は、甲板上に設置された荷役用の4基のクレーン（以下、船首側から順に「1～4番クレーン」という。）のうち、1番、3番及び4番クレーンに凹損等を、船橋上方に設置された後部マストに曲損をそれぞれ生じた。（図2参照）

- (1) 本船は、1番、3番及び4番クレーンに凹損等を、後部マストに曲損をそれぞれ生じたものと認められる。
- (2) 大島大橋は、橋桁に亀裂、凹損等を生じ、橋桁の下に設置されていた検査通路が脱落するとともに送水管、電力ケーブル、通信ケーブル等が破断し、周防大島町のほぼ全域において約40日間の断水を生じ、9,046戸、14,590人の住民と地域産業に損害を与えるとともに、周防大島町の一部に停電、インターネット回線の通信断や携帯電話がつながりにくい状況等が生じたほか、橋梁灯等の電気設備に不具合が生じたものと考えられる。

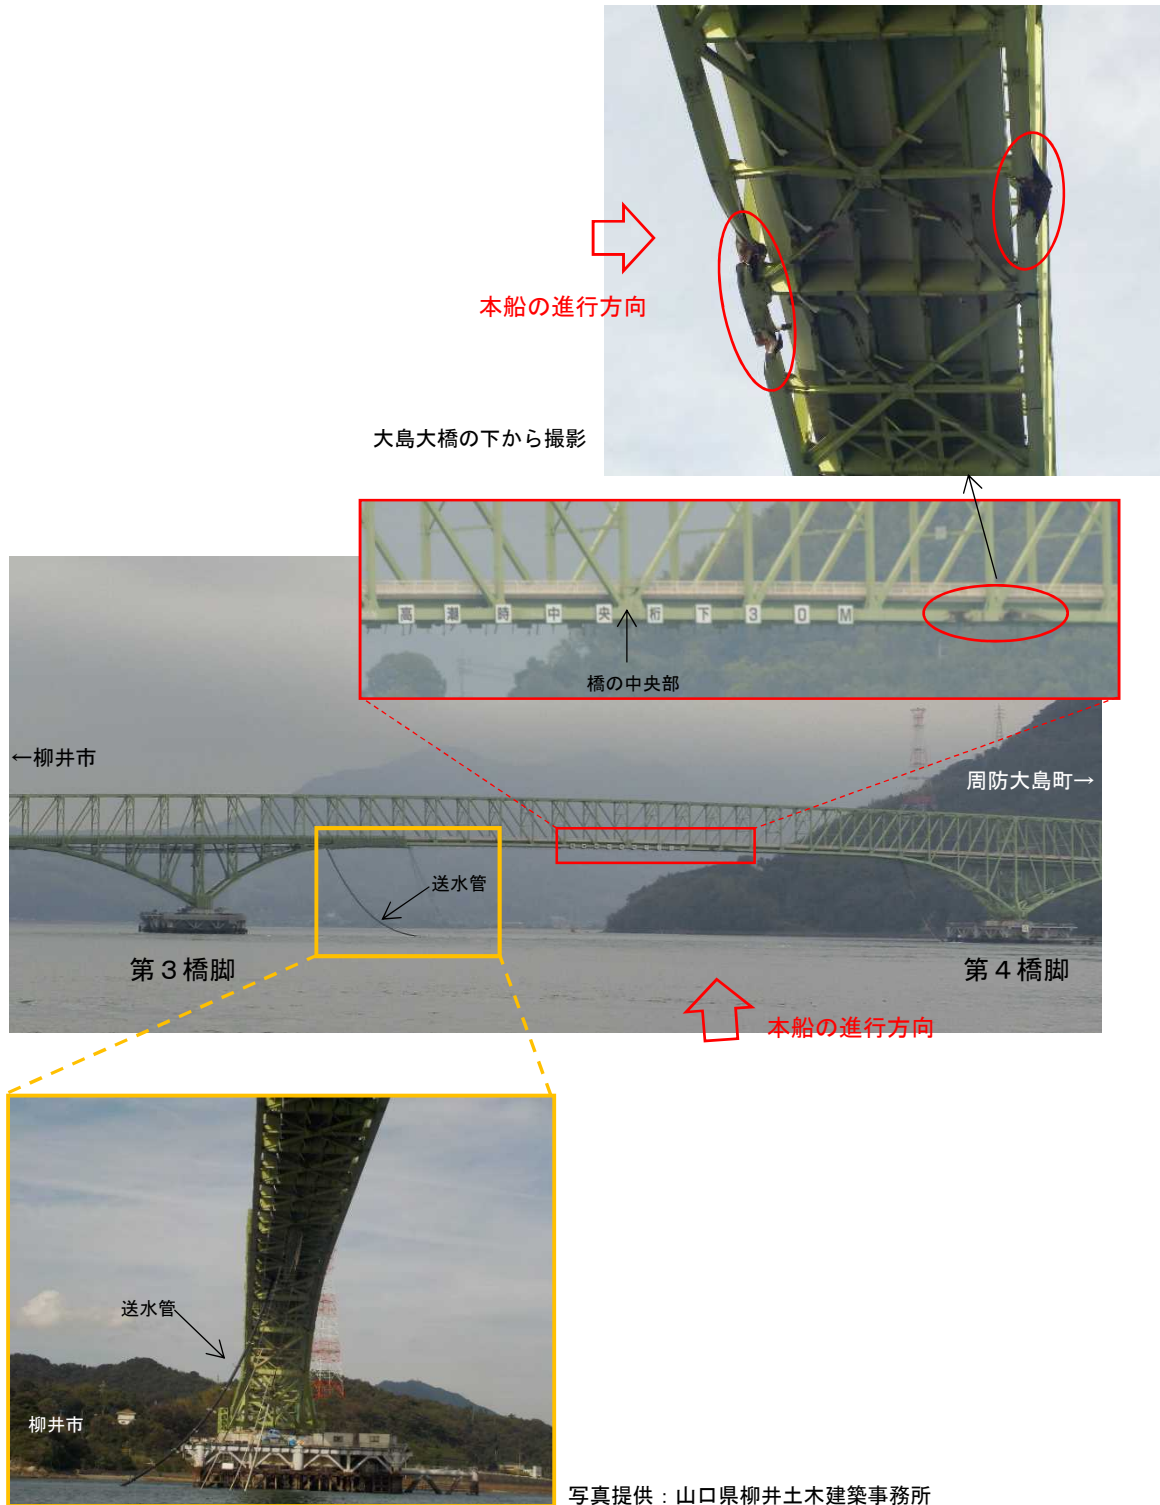
図3 大島大橋の損傷状況

大島大橋は、橋桁に亀裂、凹損等を生じ、橋桁の下に設置されていた検査通路が脱落するとともに送水管、電力ケーブル、通信ケーブル等が破断し、周防大島町のほぼ全域において約40日間の断水を生じ、9,046戸、14,590人の住民と地域産業に損害を与えるとともに、周防大島町の一部の地域に一時的な停電、インターネット回線の通信断や携帯電話がつながりにくい状況等が生じたほか、橋梁灯等の電気設備に不具合が生じた。(図3参照)

2.1、2.3、2.4、2.6.3(1)及び2.7から、本船は、船首が約100°に向いた状態で、約7 knの対地速力で大島大橋に進入し、本船の1番クレーンが大島大橋の橋桁に設置されていた検査通路等に衝突して同通路等が脱落し、その後、2番クレーンが同通路等の脱落した橋桁の下を通過したものの、3番クレーン、4番クレーン及び後部マストが順に同橋の橋桁に衝突したものと考えられる。

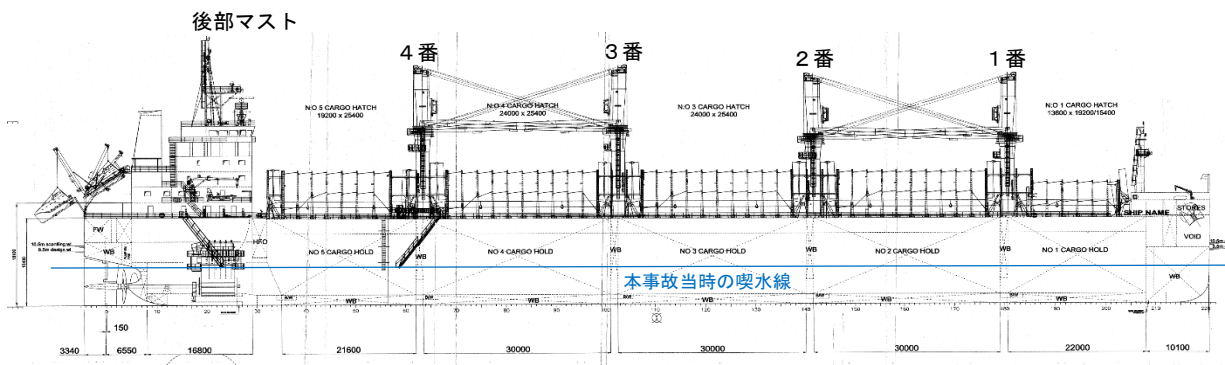
図4 本船の一般配置図

橋型の貨物船で、甲板上に荷役用のクレーン4基が、船橋上方に後部マストがそれぞれ設置されており、‘本事故当時の喫水線からそれぞれの頂部までの高さ’（以下第6章を除き「クレーン及びマストの高さ」という。）は、次のとおりであった。（図4参照）

喫水線からの高さ
1番及び2番クレーン	約34m
3番及び4番クレーン	約35m
後部マスト（アンテナを含む）	約42m（エアドラフト*5）

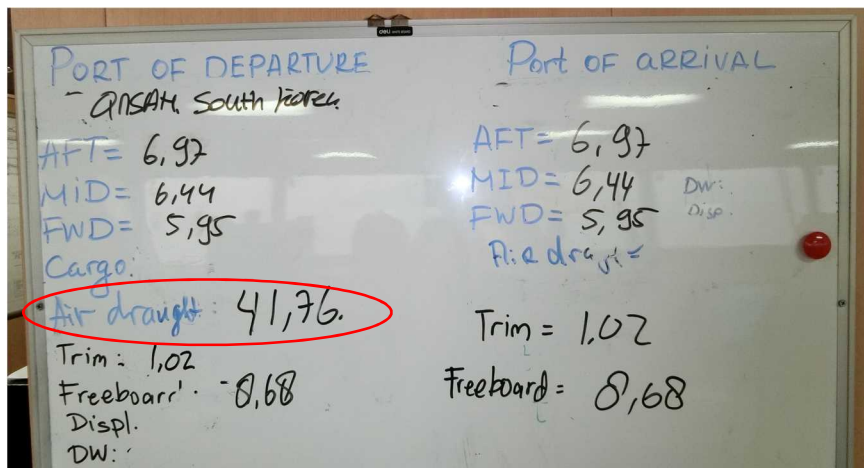
写真2 船橋に掲示されていたエアドラフト等の情報

現場調査によれば、船橋に掲示されていたホワイトボードには、温山港出港時の本船の喫水、エアドラフト等が記載されていた。（写真2参照）

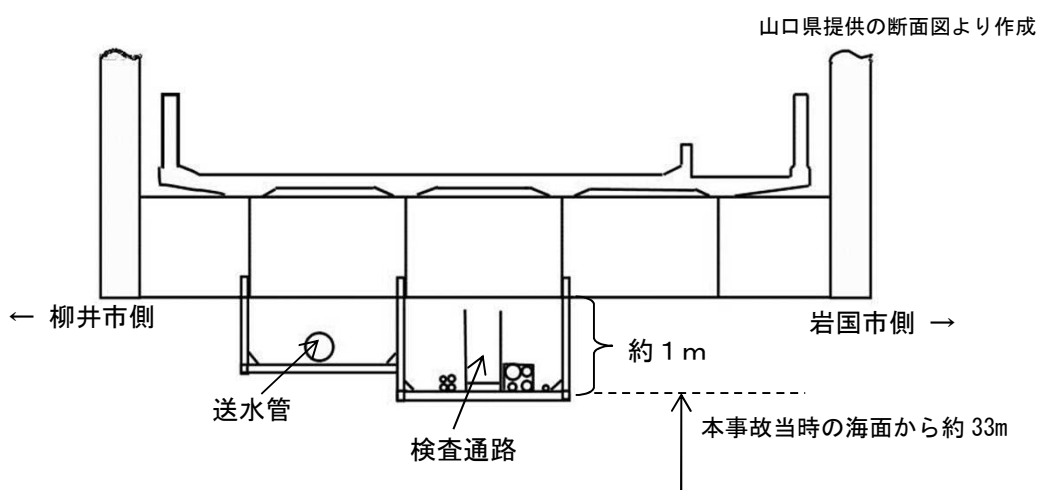
図7 大島大橋の断面図（イメージ）

大島大橋の橋梁一般図及び山口県高潮防災情報システムの情報によれば、本事故当時の海面から大島大橋（橋桁に設置された検査通路等の下端）までの高さは、最も高い箇所では約33mであった。

また、山口県担当者の口述及び回答書によれば、大島大橋の橋桁に損傷が確認された箇所付近において本事故前に検査通路等が設置されていた状況（イメージ）は、図7のとおりであった。

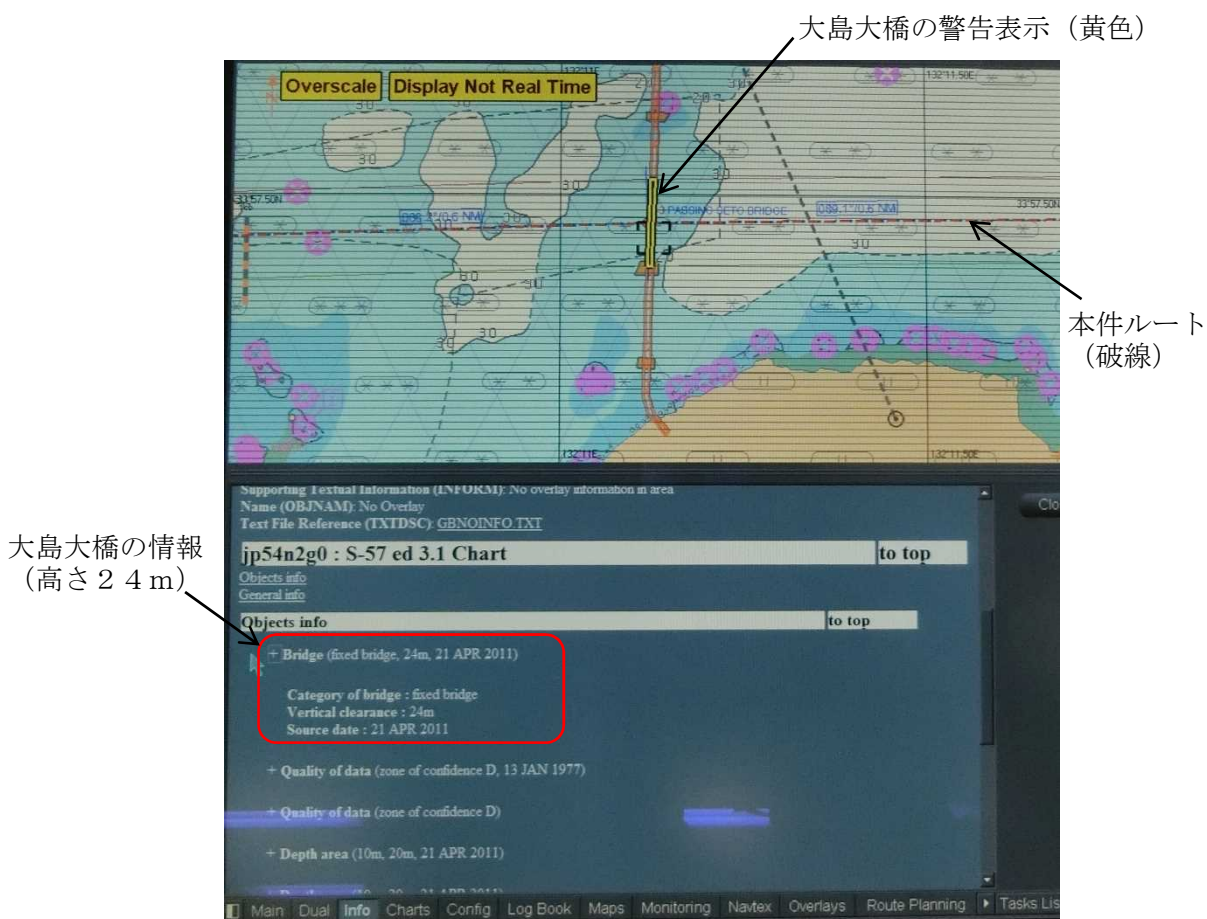
図8 ルートチェック機能による警告表示

航海士A₁は、本件ソフトにより自動的に作成された‘温山から大島瀬戸を經由して江田島に向かうルート’（以下第6章を除き「本件ルート」という。）のデータを本件ECDISに移し、ルートチェック機能を使用して本件ルート上に浅瀬を含む複数の警告が検知されたことを認めたものの、大島大橋に関する警告を見落としした。

本件データに対してルートチェック機能を使用したところ、大島大橋において、図8のとおり警告が表示され、これに関連付けられた情報で同橋の高さが24mと表示された。（図8参照）

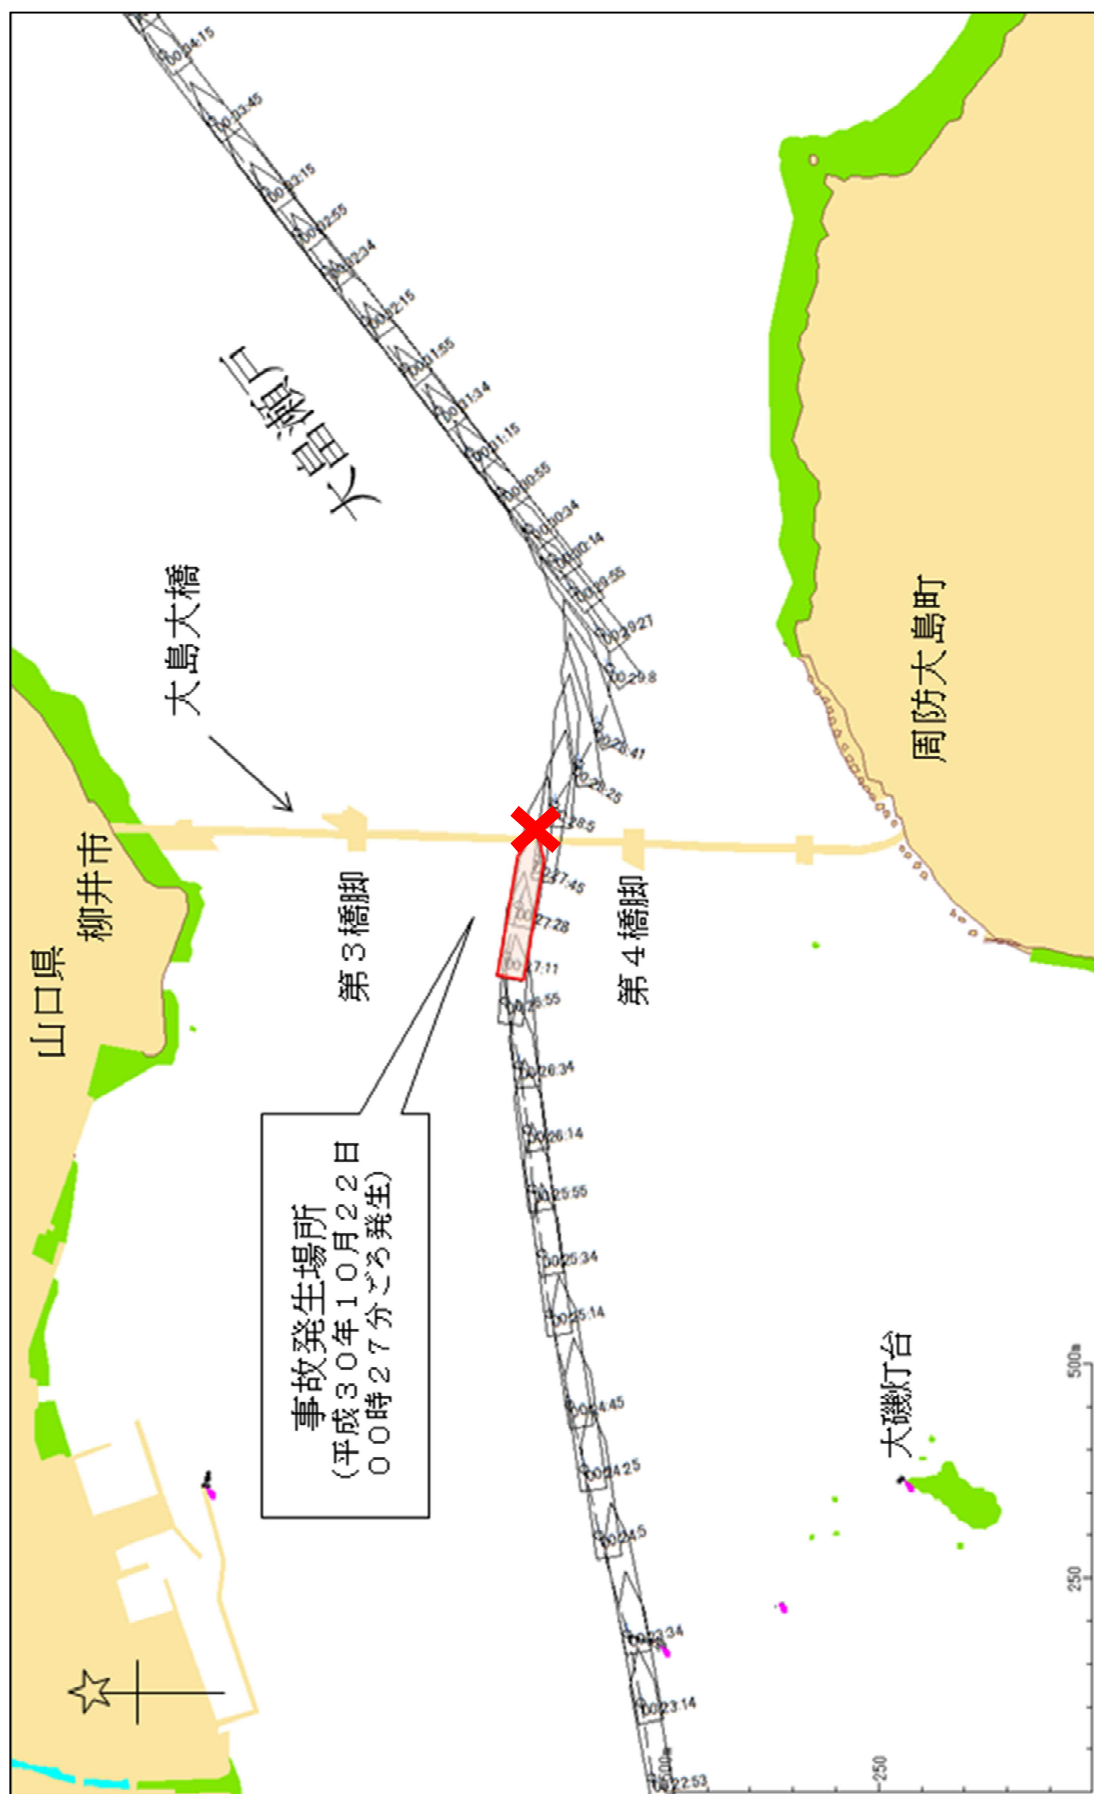
付図1-3 航行経路図（大島大橋付近）

本船は、甲板手Aが右舵一杯とした後、船長Aが右舷側の陸岸への接近を避けようと舵を戻すよう指示して間もなく、1番クレーンが大島大橋に衝突し、2番クレーンが同橋の下を通過したものの、その後、3番クレーン、4番クレーン及び後部マストが順に大島大橋に衝突した。
