# 船舶事故調査報告書

令和元年10月9日

運輸安全委員会（海事専門部会）議決

事故種類	衝突（護岸）
発生日時	令和元年6月9日 00時00分ごろ
発生場所	広島県尾道市生口島五本松崎 伊予北浦港北浦防波堤北灯台から真方位330° 1.3海里（M） 付近 （概位 北緯34° 15.4′ 東経133° 05.1′）
事故の概要	プレジャーボート牛若丸Ⅲは、緩やかに左転しながら航行し、護岸に衝突した。 牛若丸Ⅲは、同乗者1人が負傷し、船首部外板の破口等を生じた。
事故調査の経過	令和元年6月18日、本事故の調査を担当する主管調査官（広島事務所）ほか1人の地方事故調査官を指名した。 原因関係者から意見聴取を行った。
事実情報 船種船名、総トン数 船舶番号、船舶所有者等 L×B×D、船質 機関、出力、進水等	プレジャーボート 牛若丸Ⅲ、5トン未満 273-7962広島、個人所有 6.56m（Lr）×2.37m×1.22m、FRP ガソリン機関（船外機）、103kW、平成7年5月
乗組員等に関する情報	船長 男性 46歳 二級小型船舶操縦士・特殊小型船舶操縦士 免許登録日 平成24年8月6日 免許証交付日 平成29年2月13日 （令和4年8月5日まで有効）
死傷者等	軽傷 1人（同乗者）
損傷	船首部外板に破口等、船首船底部外板に擦過傷
気象・海象	気象：天気 曇り、風向 東北東、風速 約2.6m/s、視界 良好 海象：海上 平穏、潮汐 上げ潮の初期 月齢：5.7
事故の経過	本船は、船長が1人で乗り組み、知人2人（以下「同乗者A」及び「同乗者B」という。）を乗せ、釣りの目的で、令和元年6月8日20時00分ごろ多々羅大橋付近の釣り場に向け、尾道市因島所在の金山港を出港した。 本船は、23時50分ごろ釣りを終えて帰航することとし、船長が操舵室右舷側の操縦席に腰を掛けて操船に当たり、同乗者Aが同室左

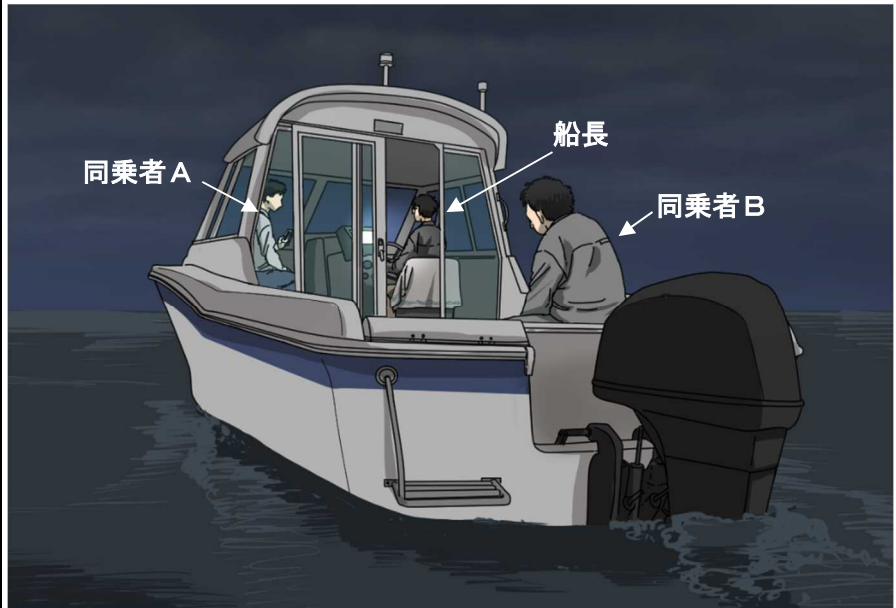
舷側の座席に腰を掛けてスマートフォンを操作し、同乗者Bが後部甲板の座席に腰を掛けて釣り道具の片付けをしながら、約15～18ノット(kn)の速力(対地速力、以下同じ。)で、生口島南方沖を同島南岸に沿って手動操舵により航行した。(図1参照)

図1 船長及び同乗者2人の乗船場所と姿勢(イメージ)

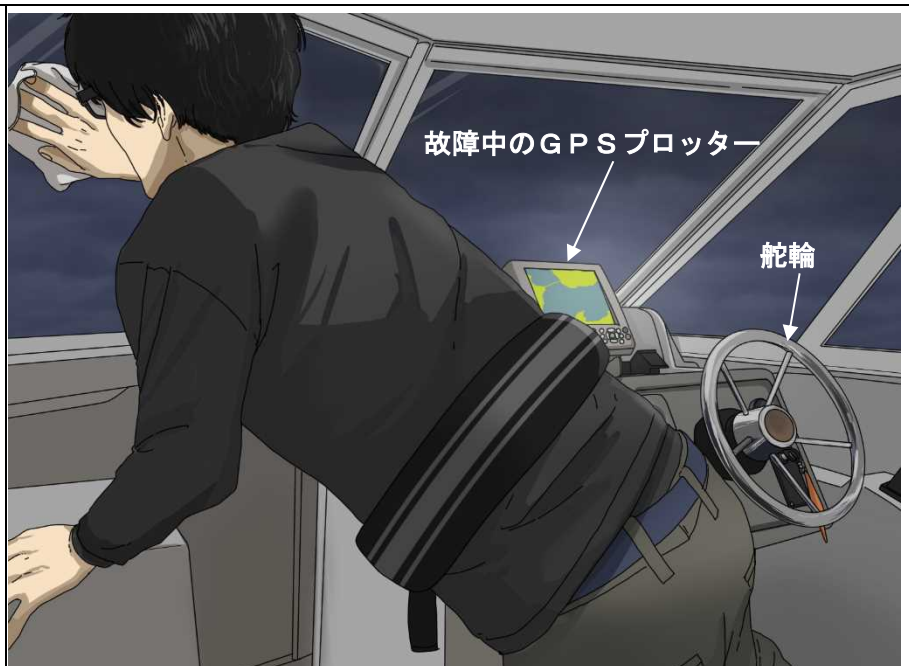
船長は、周囲が真っ暗であったので、後方の多々羅大橋の橋梁灯を見て自船の位置を確かめながら、約5°左舵を取ったり、舵を中央に戻したりを繰り返しながら操船中、操舵室の窓の内側が曇って前方が見えにくくなったので、操縦席から立ち上がって窓ガラスを拭くこととした。

本船は、23時59分ごろ、船長が、舵輪から手を離して布で窓ガラスを拭き始め、拭き終わって操縦席に腰を掛けて前方を見たところ、至近に五本松崎の護岸が見え、主機を中立運転としたが、9日00時00分ごろ同護岸に衝突した。(図2参照)

図2 窓ガラスを拭いている船長の様子（イメージ）

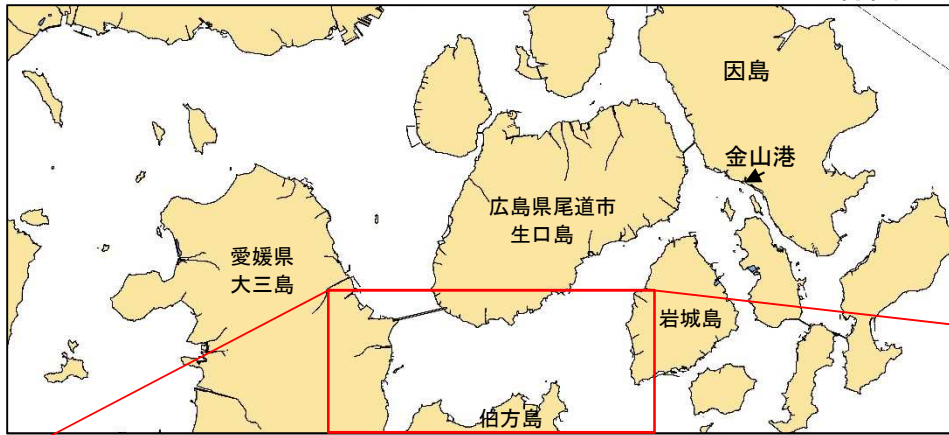
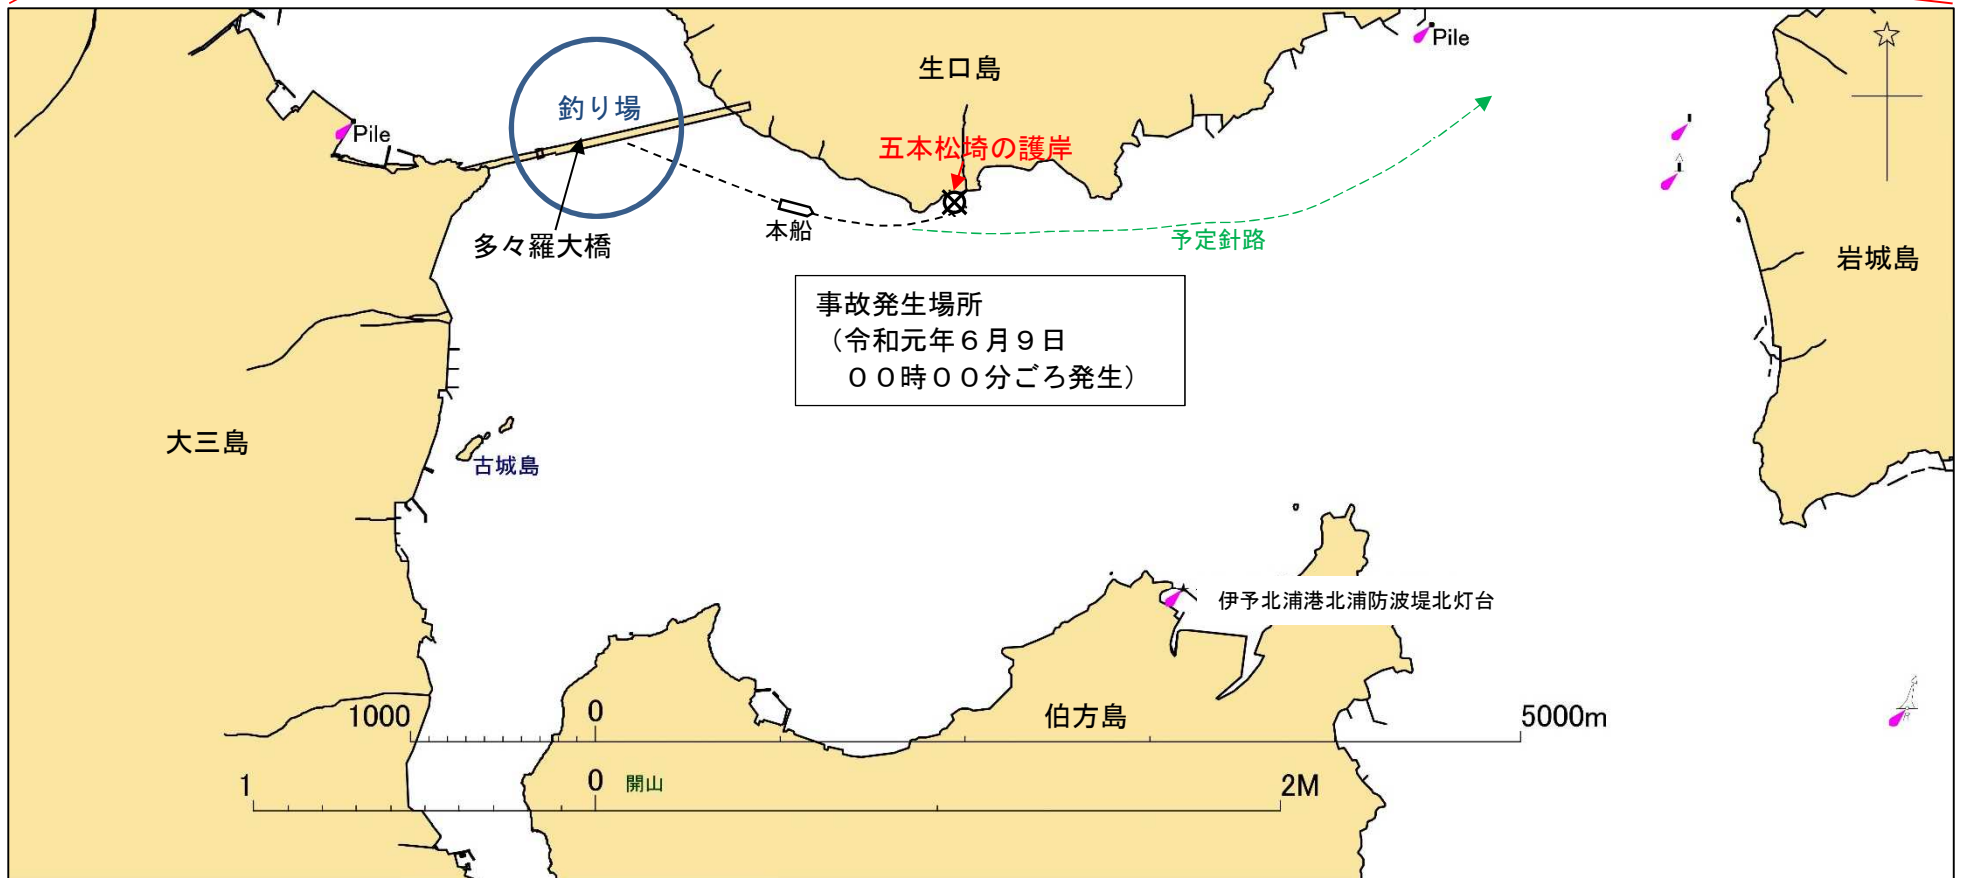
付図1 事故発生経過概略図

<p>た。</p> <p>船長は、本事故当時、左舵を取った状態から舵を中央に戻すことを忘れ、緩やかに左転しながら航行し、五本松崎の護岸に向かったのではないかと本事故後に思った。</p> <p>同乗者Bは、ふだん船長と一緒に釣りに出掛ける際、見張りの補助に当たっていたが、本事故当時、約10～15分のつもりで釣り道具の片付けを行っており、片付けが終わってから見張りの補助に当たろうと思っていた。</p>
<p><b>分析</b></p> <p>乗組員等の関与</p> <p>船体・機関等の関与</p> <p>気象・海象等の関与</p> <p>判明した事項の解析</p>	<p>あり</p> <p>あり</p> <p>なし</p> <p>本船は、周囲が真っ暗で、GPSプロッターが故障している状況下、約15～18knの速力で生口島南方沖を同島南岸に沿って航行中、船長が、約5°左舵を取った状態から舵を中央に戻すことなく、窓ガラスを拭きながら航行を続けたことから、緩やかに左転しながら五本松崎の護岸に向かう針路となっていることに気付かず、同護岸に衝突したものと考えられる。</p> <p>船長は、約5°左舵を取ったり、舵を中央に戻したりを繰り返しながら操船に当たっているうちに、操舵室の窓の内側が曇って前方が見えにくくなったことから、窓ガラスを拭きながら航行を続けたものと考えられる。</p>
<p><b>原因</b></p>	<p>本事故は、夜間、本船が、GPSプロッターが故障している状況下、約15～18knの速力で生口島南方沖を同島南岸に沿って航行中、船長が、約5°左舵を取った状態から舵を中央に戻すことなく、窓ガラスを拭きながら航行を続けたため、緩やかに左転しながら五本松崎の護岸に向かう針路となっていることに気付かず、同護岸に衝突したものと考えられる。</p>
<p><b>再発防止策</b></p>	<p>今後の同種事故等の再発防止に役立つ事項として、次のことが考えられる。</p> <ul style="list-style-type: none"> <li>・故障したGPSプロッターは、早期に修理又は新替えし、正常に作動するGPSプロッターを活用して船位を確認しながら航行すること。</li> <li>・慣れた海域であっても、周囲が真っ暗で陸岸が視認しづらい場合、安全な速力で航行すること。</li> <li>・航行中は、操船に専念し、窓ガラスが曇るなど、操船に支障を来すときは安全な場所に停船して拭くなどの措置をとること。</li> </ul>

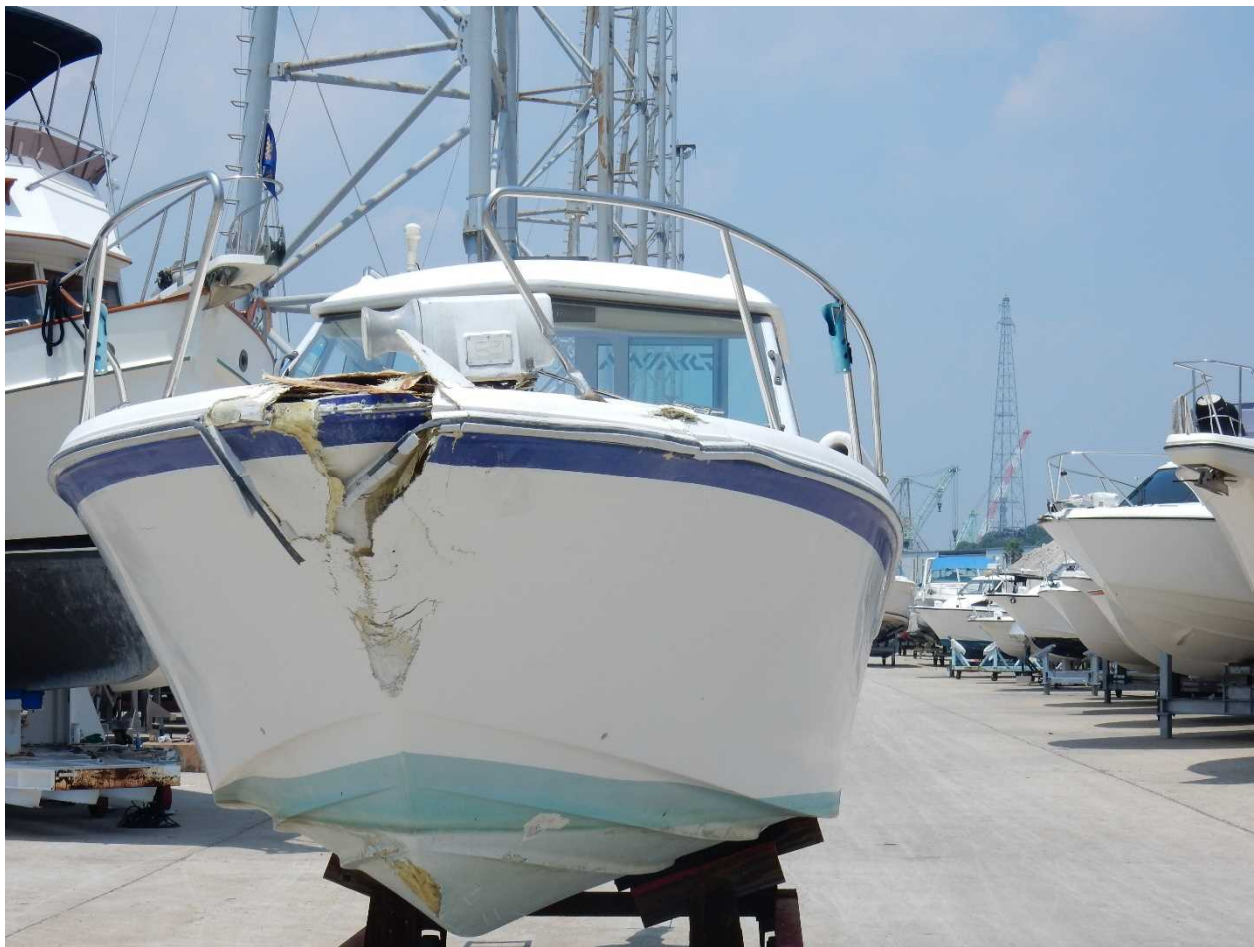
本船は、船首部が消波ブロックに乗り揚げた状態で停止し、同乗者A及び同乗者Bが陸に上がった後、自然に離岸したので、船長が操船して帰途についた。

写真1 本船船首部の損傷状況
