船舶事故調査報告書

事故種類	衝突
発生日時	令和元年6月28日 05時33分ごろ
発生場所	愛媛県今治市比岐島東方沖 比岐島灯台から真方位088° 5.3海里（M）付近 （概位 北緯34° 03.7′ 東経133° 12.3′）
事故の概要	引船みさき丸は、西北西進中、また、漁船翔栄丸は、南西進中、両船が衝突した。 翔栄丸は、船長が負傷し、左舷中央部外板の破口等を生じ、また、みさき丸は、右舷船首部外板に擦過傷を生じた。
事故調査の経過	令和元年7月4日、本事故の調査を担当する主管調査官（広島事務所）ほか1人の地方事故調査官を指名した。 原因関係者から意見聴取を行った。
事実情報 船種船名、総トン数 船舶番号、船舶所有者等 L×B×D、船質 機関、出力、進水等	A 引船 みさき丸、253トン 136289、富士海事株式会社（船舶所有者）、海鳳海運株式会社（船舶借入人、A社） 32.50m×11.00m×4.40m、鋼 ディーゼル機関2基、2,942kW（合計）、平成15年8月20日 B 漁船 翔栄丸、4.99トン EH3-43907（漁船登録番号）、個人所有 9.98m（Lr）×3.00m×0.65m、FRP ディーゼル機関、46.30kW、昭和53年7月28日 第281-42958号（船舶検査済票の番号）
乗組員等に関する情報	A 船長A 男性 65歳 四級海技士（航海） 免許年月日 昭和53年6月23日 免状交付年月日 平成26年8月21日 免状有効期間満了日 令和元年11月28日 航海士A 男性 55歳 四級海技士（航海） 免許年月日 平成29年9月26日 免状交付年月日 平成29年9月26日

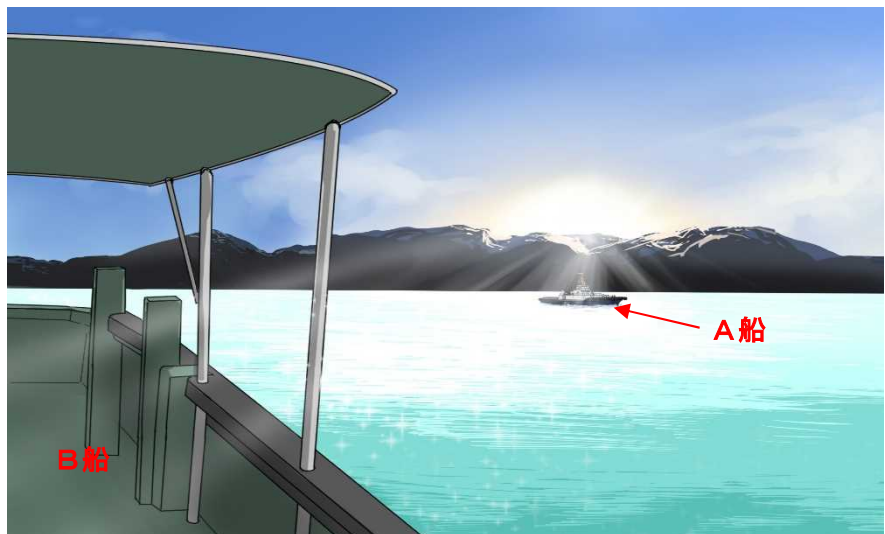
B船は、船長Bが、05時28分ごろ左舷正横少し後ろにA船を視認したが、A船の速力が遅く感じたので、B船がA船の前路を通過できると思い、また、太陽光と水面反射で眩^{まぶ}しくて左舷方を見続けることができず、視線を前方に向けて航行を続けた。(図1参照)

図1 太陽光と海面反射により眩しい状況下、
B船からA船を見た様子(イメージ)

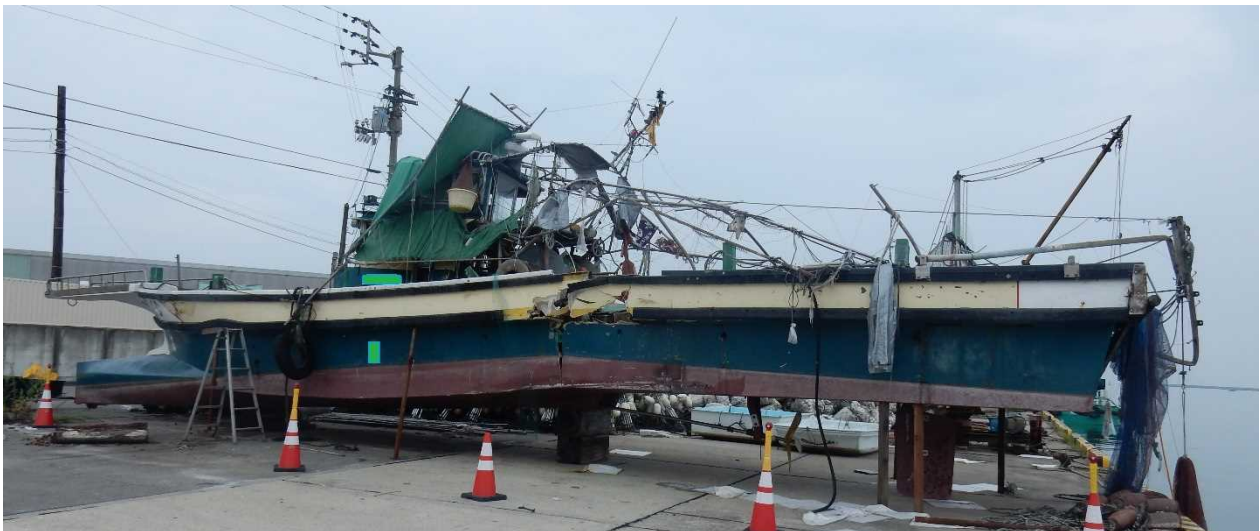
写真2 B船の損傷状況
