## 船舶事故調査報告書

事故種類	衝突
発生日時	平成30年11月21日 06時50分ごろ
発生場所	福岡県福岡市志賀島西方沖 弘港西防波堤灯台から真方位304°950m付近 （概位 北緯33°40.4′ 東経130°16.9′）
事故の概要	漁船漁運丸は、北北西進中、また、漁船恵比須丸は、漂泊中、両船が衝突した。 恵比須丸は、船長が負傷し、左舷船尾部外板の破口等を生じ、また、漁運丸は、右舷船首部外板等に擦過傷を生じた。
事故調査の経過	平成30年11月22日、本事故の調査を担当する主管調査官（門司事務所）ほか1人の地方事故調査官を指名した。 原因関係者から意見聴取を行った。
<b>事実情報</b> 船種船名、総トン数 船舶番号、船舶所有者等 L×B×D、船質 機関、出力、進水等	A 漁船 漁運丸、2.6トン FO3-31073（漁船登録番号）、個人所有 8.80m(Lr)×2.54m×0.72m、FRP ディーゼル機関、165kW、昭和60年9月27日 第290-37782号（船舶検査済票の番号） B 漁船 恵比須丸、1.1トン FO3-32002（漁船登録番号）、個人所有 6.87m(Lr)×2.10m×0.74m、FRP ディーゼル機関、54kW、平成3年10月2日 第290-55102号（船舶検査済票の番号）
乗組員等に関する情報	A 船長A 男性 65歳 一級小型船舶操縦士・特殊小型船舶操縦士・特定 免許登録日 昭和50年10月14日 免許証交付日 平成27年1月22日 （令和2年6月20日まで有効） B 船長B 男性 53歳 二級小型船舶操縦士・特殊小型船舶操縦士・特定 免許登録日 昭和62年1月29日 免許証交付日 平成28年9月5日 （令和4年1月28日まで有効）

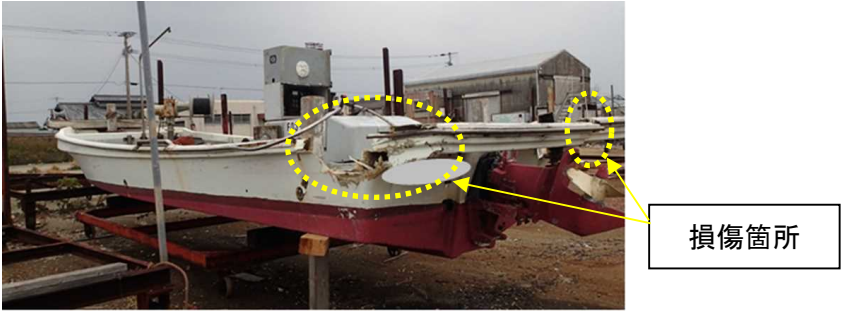
死傷者等	A なし B 重傷 1人（船長B）
損傷	A 右舷船首部外板及び船底キールに擦過傷 B 左舷船尾部外板に破口、船尾部に割損
気象・海象	気象：天気 曇り、風向 南、風力 1、視界 良好 海象：海上 平穏 日出時刻：06時55分ごろ
事故の経過	<p>A船は、船長Aが1人で乗り組み、さわら一本釣り漁の目的で、平成30年11月21日06時30分ごろ志賀島北西方沖に向けて福岡市志賀島漁港を出港した。</p> <p>A船は、志賀島南西方沖において、船長Aが操舵室で操縦席に腰を掛けて手動操舵で操船に当たり、周囲が明るくなってきたので法定灯火を消灯し、約11ノット（kn）の速力（対地速力、以下同じ。）で北北西進した。</p> <p>A船は、船長Aが、船首方数百mのところにB船及び別の漁船（以下「C船」という。）とが、約150mの間隔で並んでいるのを認め、両船が共に操業しているものと思い、B船を左舷方（西方）に、C船を右舷方（東方）に見て通航するように両船の間に針路を向けた。</p> <p>船長Aは、B船及びC船の船首が共に西方（B船は主に船尾が見える状態）を向いているように見えたので、B船がA船の予定進路から離れ、C船がA船の予定進路に近づくものと思い、C船の方を注視して安全に通過するように航行していたところ、06時50分ごろ船首方から衝撃音が聞こえた。</p> <p>船長Aは、付近に浮いている船長Bを認め、A船のプロペラ軸が回らないので自ら飛び込んで救助しようと考えていたところ、船長Bが近づいて来たC船に救助されるのを見た。</p> <p>B船は、船長Bが1人で乗り組み、すずき一本釣り漁の目的で、06時20分ごろ志賀島西方沖に向けて福岡市弘漁港を出港した。</p> <p>B船は、志賀島西方の漁場に着いたところで、C船の近くで停船し、船首を北西に向けた状態で、船長Bが、右舷船尾部に座り、右舷方に体を向けて主に左舷側にある魚群探知機の画面を見ながら、B船が圧流されないように、ときどき主機を後進運転として約0.3kn以下の速力で断続的に後進しながら、漂泊していた。</p> <p>B船は、C船が東方約100mのところに離れた後、法定灯火を消灯し、船長Bが周囲を見ようと立ち上がったところ、左舷方数mのところに接近するA船を認め、衝突すると思ったので右舷方に飛び込んだ。</p> <p>船長Bは、C船に救助され、C船が弘漁港に入港後、福岡市内の病院に搬送され、左腸骨骨折と診断された。</p>

<p>写真1 B船（陸揚げ後） (付図1 事故発生経過概略図 参照)</p>
<p>その他の事項</p>	<p>船長Aは、B船を視認した際、船首の向きからB船がA船の進路から離れて安全に通過するものと思い、B船をほとんど見ていなかった。</p> <p>船長Bは、志賀島漁港から出漁する漁船は沖側を通航するか、避けるだろうと思い、操業に集中していた。</p> <p>B船は、和船型で、汽笛等の音響設備がなく、乾舷が約0.5mであった。</p> <p>船長Bは、救命胴衣を着用していた。</p>
<p>分析</p> <p>乗組員等の関与</p> <p>船体・機関等の関与</p> <p>気象・海象等の関与</p> <p>判明した事項の解析</p>	<p>A あり、B あり</p> <p>A なし、B なし</p> <p>A なし、B なし</p> <p>A船は、志賀島西方沖において、約11knの速力で北北西進中、船長Aが、B船とC船との間を通航する際に、C船と安全に通過するようにC船の方を注視して航行を続けたことから、B船と近づいていること気付かず、B船と衝突したものと考えられる。</p> <p>船長Aは、B船及びC船を初認した際、B船の船首が自船の予定進路と反対側の左舷方に向いていたことから、B船が離れるものと思い、また、C船の船首がA船の予定進路に向いていたことから、C船と接近するかもしれないと思い、C船の方を注視していたものと考えられる。</p> <p>A船は、C船と安全に通過するようにB船の方に近づいて通航した可能性が考えられる。</p> <p>B船は、操業を行いながら、船首を北西に向けてときどき0.3kn以下の速力で断続的に後進して漂流中、船長Bが、接近してくる他船が避けるものと思い、操業に集中していたことから、衝突の直前までA船に気付かず、A船と衝突したものと考えられる。</p>

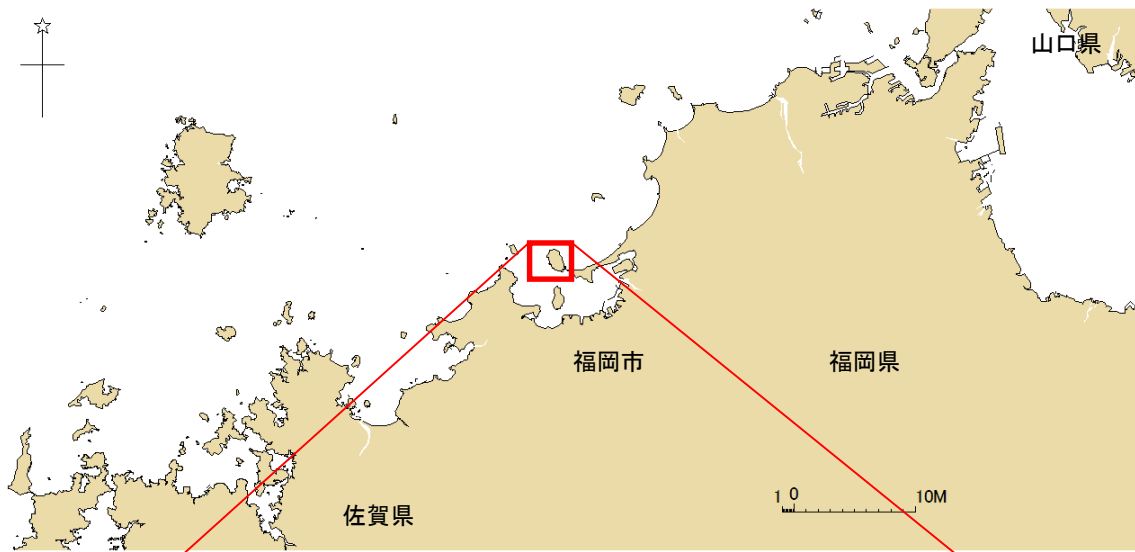
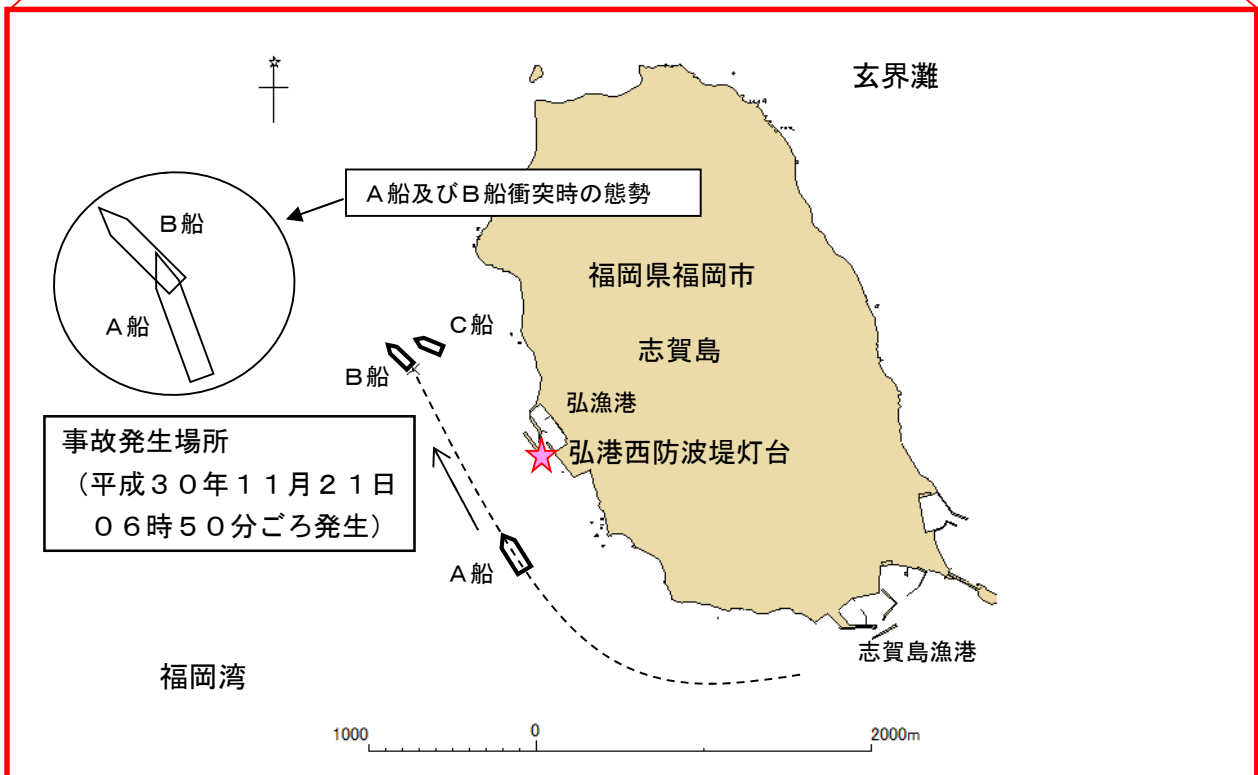
付図1 事故発生経過概略図

<p><b>原因</b></p>	<p>本事故は、日出前の薄明時、志賀島西方沖において、A船が、約11knの速力で北北西進中、B船が漂流中、船長Aが、B船とC船の間を通航する際に、C船と安全に通過するようにC船の方を注視して航行を続けたため、また、船長Bが、接近してくる他船が避けるものと思ひ、操業に集中していたため、相互に気付かずに、両船が衝突したものと考えられる。</p>
<p><b>再発防止策</b></p>	<p>今後の同種事故等の再発防止に役立つ事項として、次のことが考えられる。</p> <ul style="list-style-type: none"> <li>・ 船舶の間で間隔の狭いところは、通航を避け、通航しなければならない時は、各船舶の動静を継続して確認しながら、安全な距離を保つこと。</li> <li>・ 漂流中は、他船が避けるなどの思い込みをせず、早期に避航動作を行うこと。</li> </ul>
