船舶事故調査報告書

事故種類	衝突
発生日時	平成30年7月4日 23時50分ごろ
発生場所	山口県防府市野島西方沖 オモゼ灯標から真方位277° 1.7海里（M）付近 （概位 北緯33°55.9′ 東経131°39.3′）
事故の概要	砂利運搬船 ^{えいしん} 第八栄進丸は、北北西進中、また、漁船 ^{まさとし} 政敏丸は、東南東進中、両船が衝突した。 第八栄進丸は、左舷中央部外板に擦過傷を生じ、また、政敏丸は、バルバスバウの破口等を生じた。
事故調査の経過	平成30年9月19日、本事故の調査を担当する主管調査官（門司事務所）ほか1人の地方事故調査官を指名した。 原因関係者から意見聴取を行った。
事実情報 船種船名、総トン数 船舶番号、船舶所有者等 L×B×D、船質 機関、出力、進水等	A 砂利運搬船 第八栄進丸、497トン 131061、個人所有 68.05m×13.20m×7.30m、鋼 ディーゼル機関、736kW、昭和63年12月 B 漁船 政敏丸、4.8トン YG3-52414（漁船登録番号）、個人所有 11.42m（Lr）×2.95m×1.01m、FRP ディーゼル機関、48kW（動力漁船登録票による）、昭和62年10月8日
乗組員等に関する情報	A 船長A 男性 50歳 五級海技士（航海） 免許年月日 平成18年3月27日 免状交付年月日 平成28年2月4日 免状有効期間満了日 令和3年3月26日 機関士A 男性 63歳 六級海技士（航海） 免許年月日 平成20年10月21日 免状交付年月日 平成25年9月6日 免状有効期間満了日 平成30年10月20日 B 船長B 男性 77歳

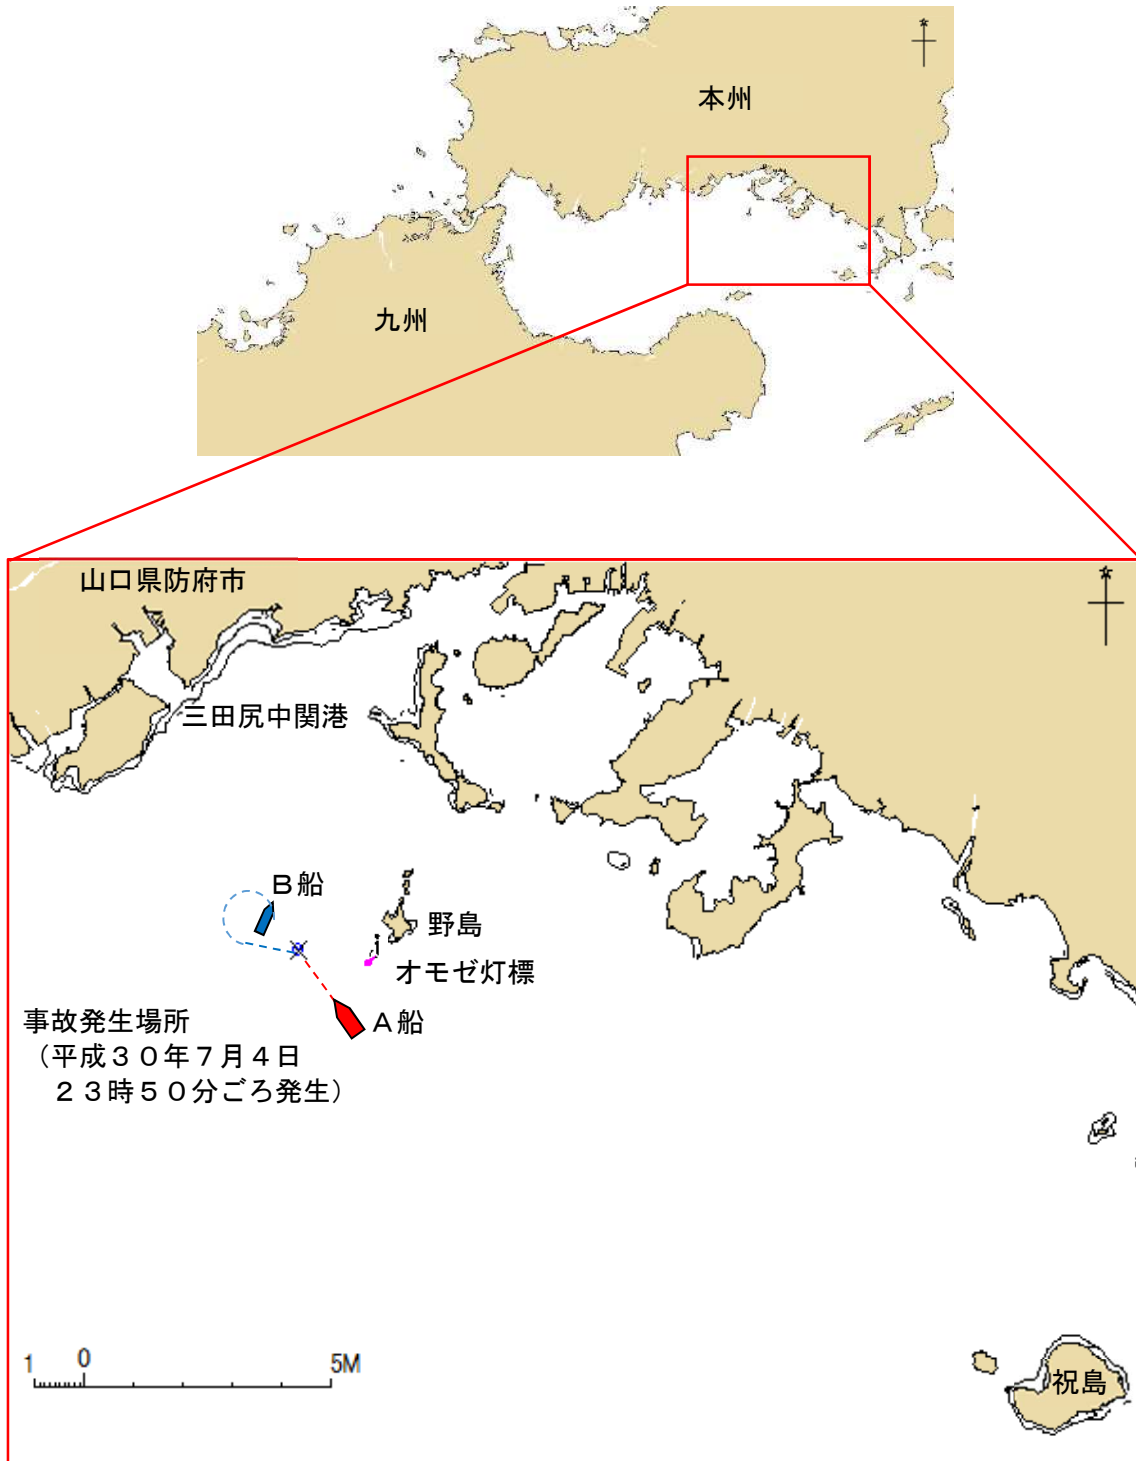
付図1 事故発生経過概略図

<p>一級小型船舶操縦士・特殊小型船舶操縦士・特定 免許登録日 昭和49年9月27日 免許証交付日 平成25年10月31日 (平成31年2月19日まで有効)</p>
死傷者等	なし
損傷	<p>A 左舷中央部外板に擦過傷 B バルバスバウに破口及び船首部に凹損を伴う擦過傷</p>
気象・海象	<p>気象：天気 晴れ、風向 南東、風力 3、視界 良好 海象：波高 約1.0m</p>
事故の経過	<p>A船は、船長A及び機関士Aほか3人が乗り組み、石灰砕砂約1,600tを積載し、平成30年7月4日18時00分ごろ防府市三田尻中関港<small>みたじりなかのせき</small>に向けて大分県津久見市津久見港を出港した。</p> <p>A船は、法定灯火を表示して3Mレンジでヘッドアップ表示としたレーダーを作動させ、約9.7ノット(kn)の速力(対地速力、以下同じ。)で自動操舵により北北西進した。</p> <p>機関士Aは、22時00分ごろ当直を交替したのち操舵室中央の操舵スタンドの前に立って操船に当たり、23時30分ごろレーダー画面上で左舷前方約3MのところにはB船を認め、白灯1個及び作業灯を目視で確認した。</p> <p>A船は、23時49分ごろ、機関士Aが、B船が左旋回したのち緑灯を見せながら東南東方に向けA船の左舷方約500mに接近するのを認めたので、汽笛を5回吹鳴したのち右舵をとって回頭中、23時50分ごろ左舷中央部とB船の船首部とが衝突した。</p> <p>機関士Aは、衝突後、A船を停止させ、A船の乗組員が海上保安庁に本事故の発生を通報した。</p> <p>A船は、A船の乗組員が船長Bと損傷状況について話をしたのち、B船に伴走して防府市野島漁港に向かい、5日01時00分ごろ同漁港沖で錨泊した。</p> <p>B船は、船長Bが1人で乗り組み、はも底引き網漁の目的で、平成30年7月4日19時10分ごろ野島漁港を出港した。</p> <p>B船は、1回目の投網作業を終えたのち野島北西方沖で漂流して揚網作業を行い、23時48分ごろ2回目の操業を行う目的で山口県上関町祝島周辺海域<small>かみのせき いわい</small>に向かうこととして漂流場所を発進し、左旋回したのち約8knの速力で自動操舵により東南東進を始め、船長Bが、後部甲板で漁獲物の選別作業を行っていたところ、船首方に接近するA船に気付いたもののどうすることもできず、その船首部とA船の左舷中央部とが衝突した。</p> <p>B船は、船首部に損傷を生じたものの、自力での航行が可能であったので野島漁港に帰港した。</p> <p>(付図1 事故発生経過概略図、写真1 A船、写真2 B船 参</p>
