船舶事故調査報告書

令和元年10月2日

運輸安全委員会（海事専門部会）議決

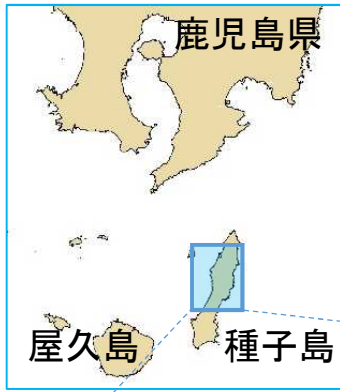
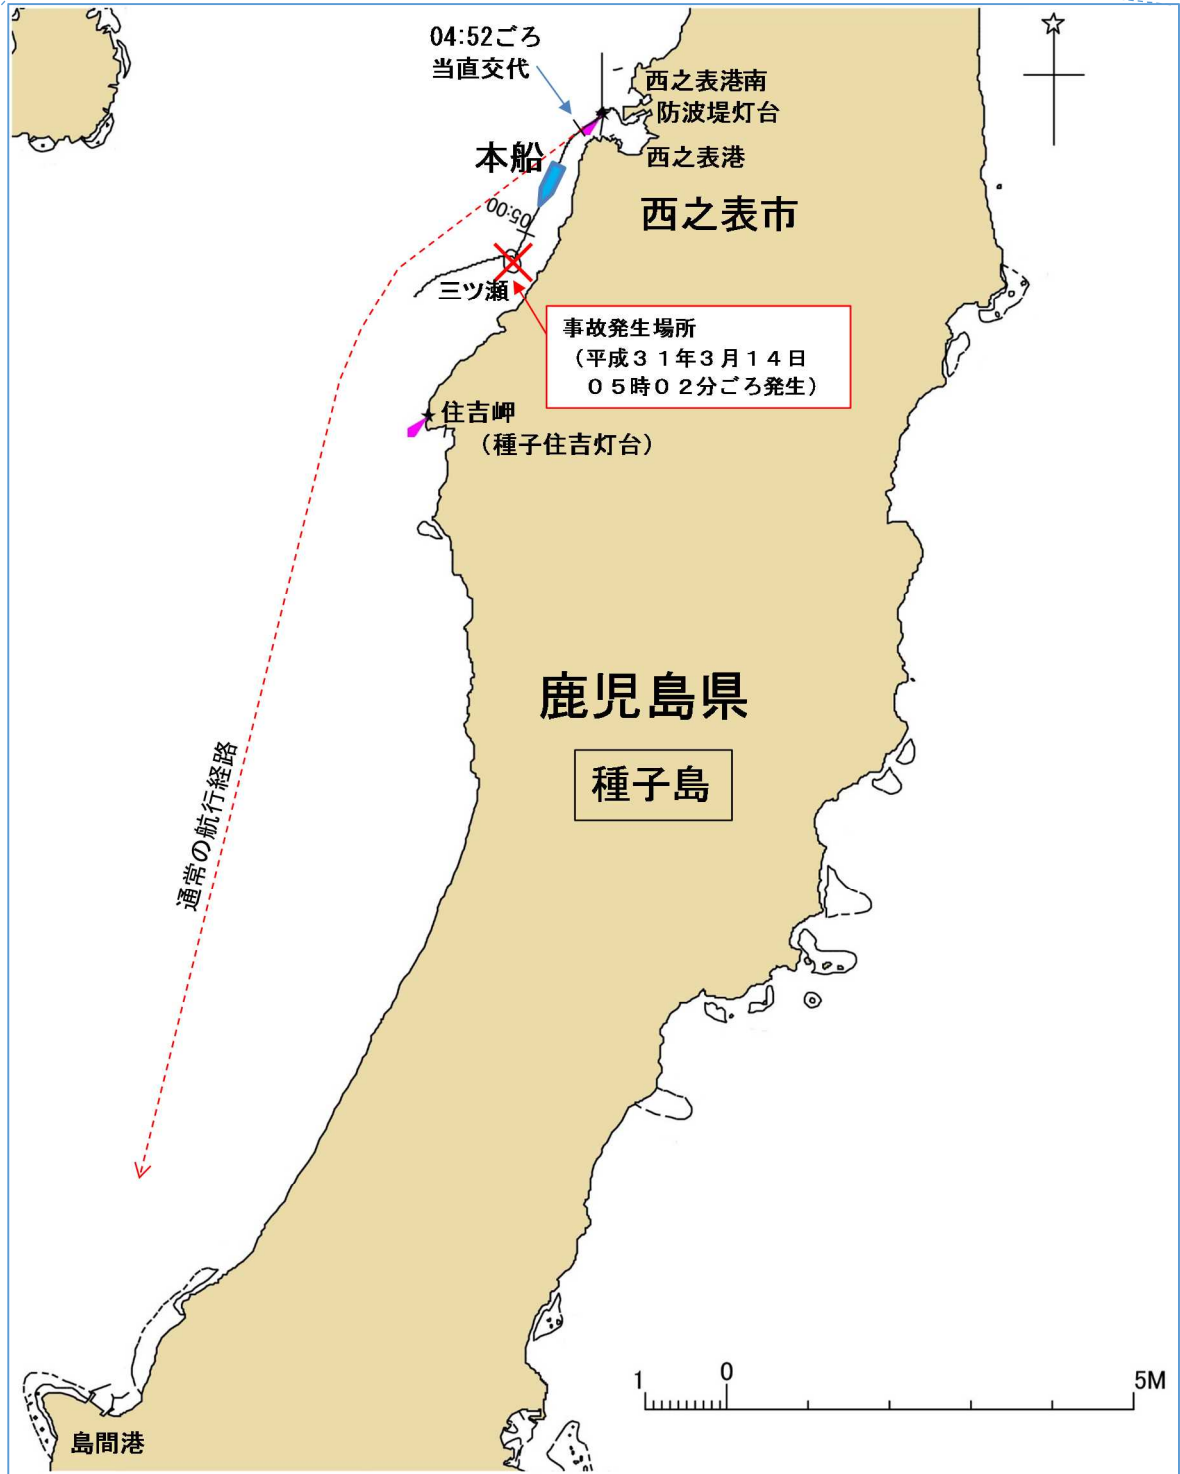
付図1 航行経路図

<p>本船は、船長が降橋して機関員が当直を開始した直後、針路が左方に転じられ、$195^{\circ} \sim 205^{\circ}$ の針路で南南西進した。</p> <p>本船は、船長が居住区左舷側の外側通路に出たところ、ふだんより陸岸の街明かりが近くに見えたので違和感を覚えた直後の05時02分ごろ三ツ瀬に乗り揚げた。</p> <p>本船は、船長が衝撃を感じて直ちに昇橋したのち機関長と共に船内を見回り、スラスト室に浸水を認めたものの航行可能と判断し、05時06分ごろ一等航海士の操船により航行を再開するとともに船長及び機関長が船内各所の点検を続け、06時30分ごろ島間港に入港した。</p> <p>(付図1 航行経路図、付表1 AIS記録(抜粋)、写真1 本船参照)</p>
<p>その他の事項</p>	<p>機関員は、本事故後、認知症との診断を受けた。</p> <p>船長及び機関長は、日常業務に大きな支障を来していなかったこともあり、機関員が認知症を発症しているとは思っていなかった。</p> <p>一等航海士は、約50年前からA社が所有する船舶の船長及び航海士を務めるとともにA社の代表者でもあり、長年、機関員を単独の船橋航海当直に当たらせていたことから、機関員が鹿児島港、種子島及び屋久島諸港間の水路状況を熟知していると認識していた。</p> <p>船長及び一等航海士は、本事故前、機関員の症状に気付いておらず、本事故後に機関員が認知症であることを知った。</p> <p>船長は、西之表港の出港操船を終えて当直を交代した後、本船の針路を約220° とするのが通常であったので、船長が降橋したのちに本船が左転を始めたとき、ふだんよりも変針角度が特に大きいとは感じなかった。</p> <p>船長は、本事故前の本船の針路が約195° であったことを知り、ふだん、本船が住吉岬沖を通過した後、島間港に向けて転針する針路が約195° なので、機関員が、本船が住吉岬沖に達したものと誤認し、本船を左転させたかもしれないと本事故後に思ったが、機関員が、なぜ本船が住吉岬沖に達したと思ったのかは分からなかった。</p> <p>船長及び一等航海士は、海技士(航海)免許を受けていない者が単独で船橋航海当直を行ってはならないことを知らなかった。</p>
