船舶事故調査報告書

事故種類	乗揚
発生日時	平成31年3月17日 20時30分ごろ
発生場所	鹿児島県南大隅町赤瀬崎 大泊港防波堤灯台から真方位064°4.2海里（M）付近 （概位 北緯31°03.3′ 東経130°45.6′）
事故の概要	漁船第三昭丸は、北東進中、岩場に乗り揚げた。 第三昭丸は、船底部外板に破口を生じた。
事故調査の経過	平成31年3月29日、本事故の調査を担当する主管調査官（門司事務所）ほか1人の地方事故調査官を指名した。 原因関係者から意見聴取を行った。
事実情報 船種船名、総トン数 船舶番号、船舶所有者等 L×B×D、船質 機関、出力、進水等	漁船 第三昭丸、19トン KG2-2897（漁船登録番号）、有限会社橋野水産 17.80m（Lr）×4.30m×1.99m、FRP ディーゼル機関、669kW（動力漁船登録票による）、昭和59年 12月12日
乗組員等に関する情報	船長 男性 62歳 一級小型船舶操縦士・特殊小型船舶操縦士・特定 免許登録日 昭和61年10月16日 免許証交付日 平成29年9月15日 （令和4年10月2日まで有効） 甲板員 男性 42歳 一級小型船舶操縦士・特殊小型船舶操縦士・特定 免許登録日 平成7年3月23日 免許証交付日 平成28年9月16日 （令和3年9月19日まで有効）
死傷者等	なし
損傷	船底部外板に破口（全損）
気象・海象	気象：天気 晴れ、風向 南西、風力 1、視界 良好 海象：海上 平穏、潮汐 下げ潮の末期
事故の経過	本船は、船長及び甲板員ほか1人が乗り組み、漁獲物の水揚げを終えて鹿児島県肝付町内之浦漁港に帰港する目的で、平成31年3月17日17時00分ごろ同県枕崎市枕崎漁港を出港した。

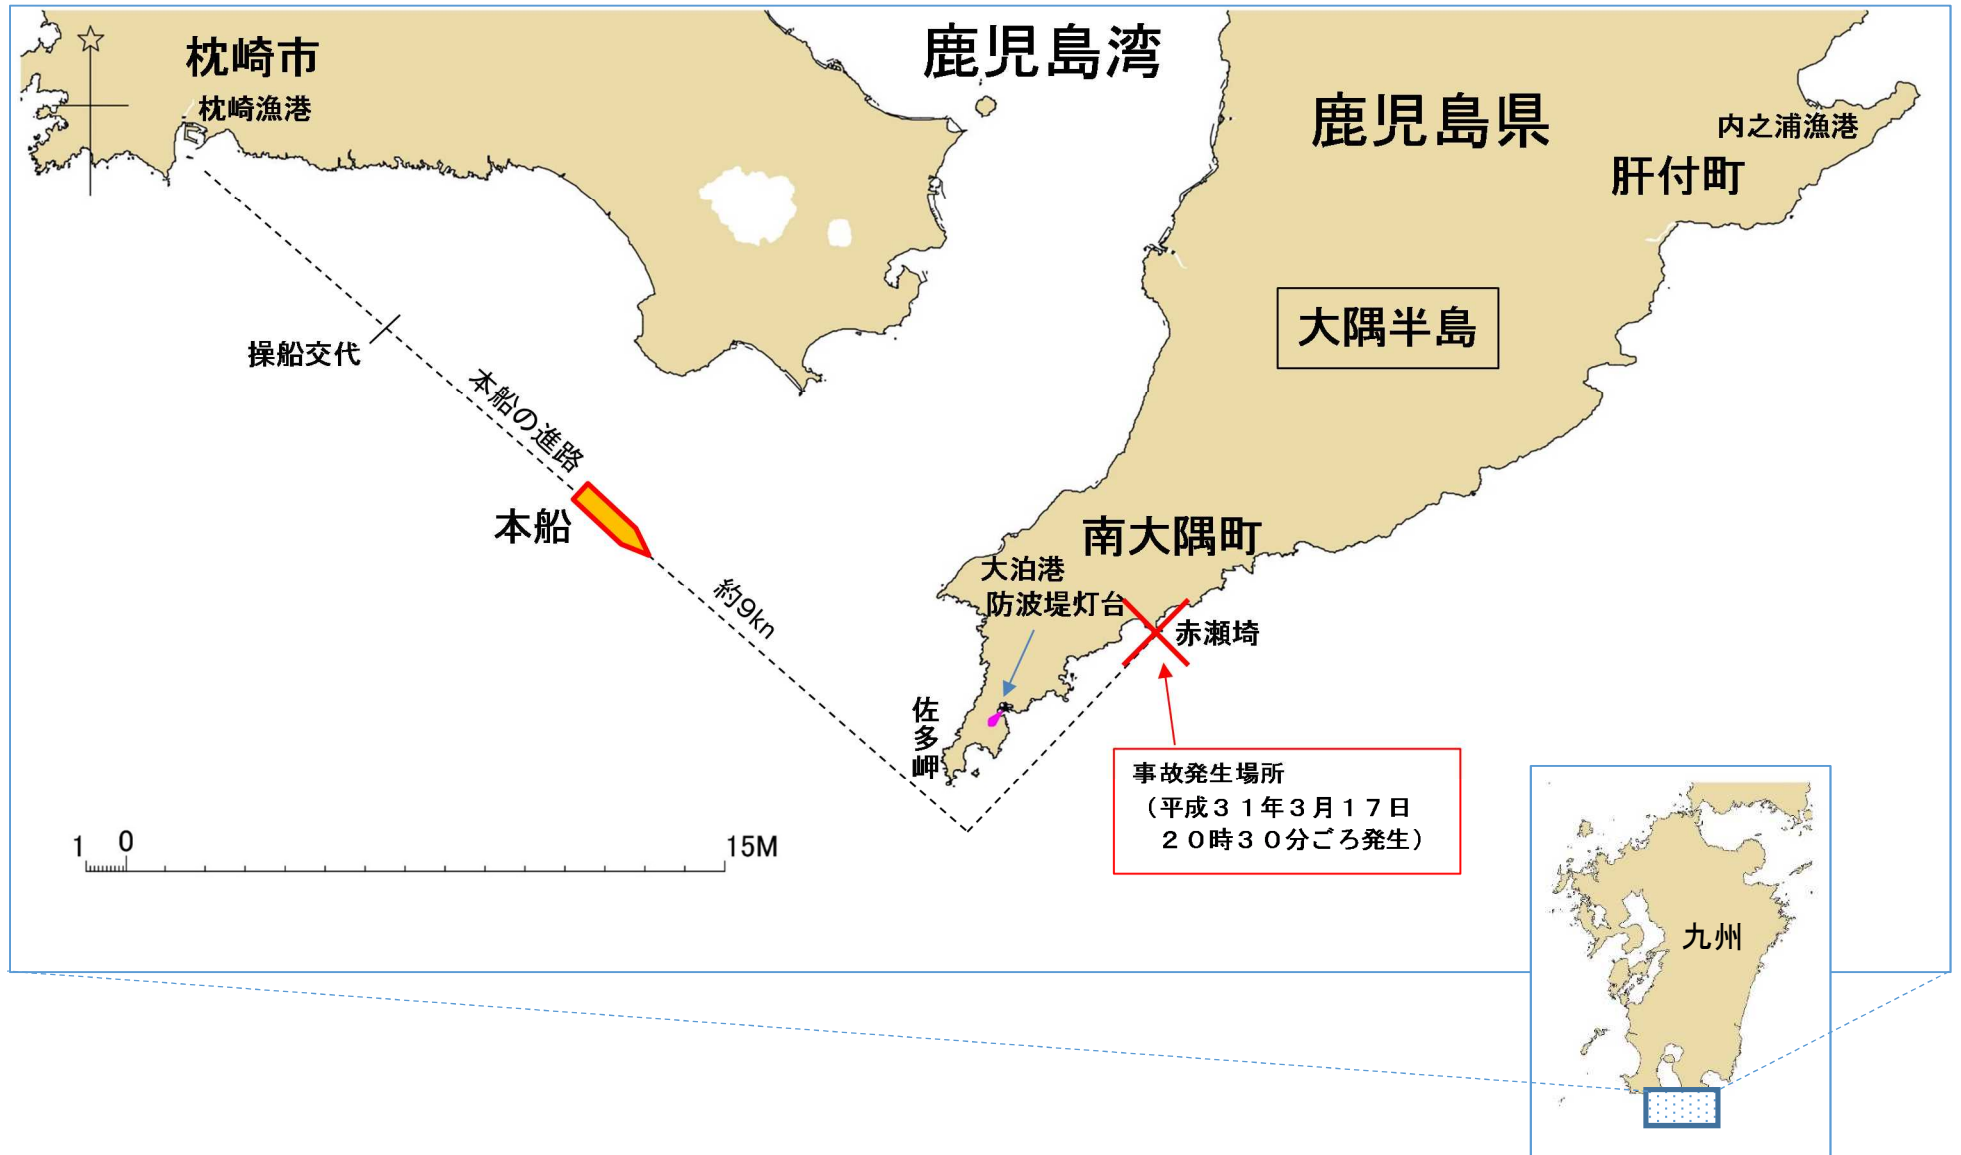
付図1 事故発生経過概略図

<p>分析</p> <p>乗組員等の関与</p> <p>船体・機関等の関与</p> <p>気象・海象等の関与</p> <p>判明した事項の解析</p>	<p>あり</p> <p>なし</p> <p>なし</p> <p>本船は、大隅半島東岸沖を北東進中、甲板員が居眠りに陥ったことから、同じ針路で赤瀬埼に向かって航行を続け、赤瀬埼の岩場に乗り揚げたものと考えられる。</p> <p>甲板員は、眠気を感じていなかったものの、航行船舶が多い鹿児島湾口及び佐多岬沖を通過して安心したことから、覚醒水準が低下し、</p>

居眠りに陥った可能性があると考えられる。
原因	本事故は、夜間、本船が大隅半島東岸沖を北東進中、甲板員が、居眠りに陥ったため、同じ針路で赤瀬崎に向かって航行を続け、赤瀬崎の岩場に乗り揚げたものと考えられる。
再発防止策	<p>今後の同種事故等の再発防止及び被害の軽減に役立つ事項として、次のことが考えられる。</p> <ul style="list-style-type: none"> ・ 自動操舵とし、椅子等に腰を掛けた姿勢で見張りを行う場合は、時々、椅子等から立ち上がったたりするなど、居眠り運航を防止する措置を採ること。 ・ 航行船舶が多い海域を通過した後は、安心感から気の緩みが生じやすいので、居眠り運航防止措置を励行すること。 ・ 船長は、事故発生後、速やかに海上保安庁に通報すること。
