# 船舶事故調査報告書

令和元年10月2日

運輸安全委員会（海事専門部会）議決

事故種類	衝突（標識灯）
発生日時	平成31年4月8日 06時40分ごろ
発生場所	山口県萩市九島東方沖 萩港灯台から真方位290° 1.0海里（M）付近 （概位 北緯34° 26.8′ 東経131° 23.7′）
事故の概要	漁船真丸は、北西進中、標識灯に衝突した。 真丸は、船長が負傷し、船首部外板に亀裂を生じた。
事故調査の経過	平成31年4月18日、本事故の調査を担当する主管調査官（門司事務所）ほか1人の地方事故調査官を指名した。 原因関係者から意見聴取を行った。
事実情報 船種船名、総トン数 船舶番号、船舶所有者等 L×B×D、船質 機関、出力、進水等	漁船 真丸、4.87トン YG3-46742（漁船登録番号）、個人所有 10.95m（Lr）×2.18m×0.89m、FRP ディーゼル機関、169kW、昭和57年3月1日 第291-43454号（船舶検査済票の番号）
乗組員等に関する情報	船長 男性 72歳 一級小型船舶操縦士・特殊小型船舶操縦士・特定 免許登録日 昭和51年5月14日 免許証交付日 平成26年6月10日 （令和元年6月27日まで有効）
死傷者等	軽傷 1人（船長）
損傷	本船 船首部外板に亀裂 標識灯 なし
気象・海象	気象：天気 晴れ、風向 南東、風力 1、視界 良好 海象：海上 平穏、潮汐 低潮時
事故の経過	本船は、船長が1人で乗り組み、操業の目的で、平成31年4月8日06時20分ごろ本船と同じ漁場に向かう僚船1隻と共に山口県萩市萩漁港（中小畑地区）を出港した。 本船は、船長が立った姿勢で手動操舵により操船に当たり、約7～8ノット（kn）の対地速力で、出港場所の北西方沖約4Mにある羽島礁周辺の漁場に向けて北西進した。

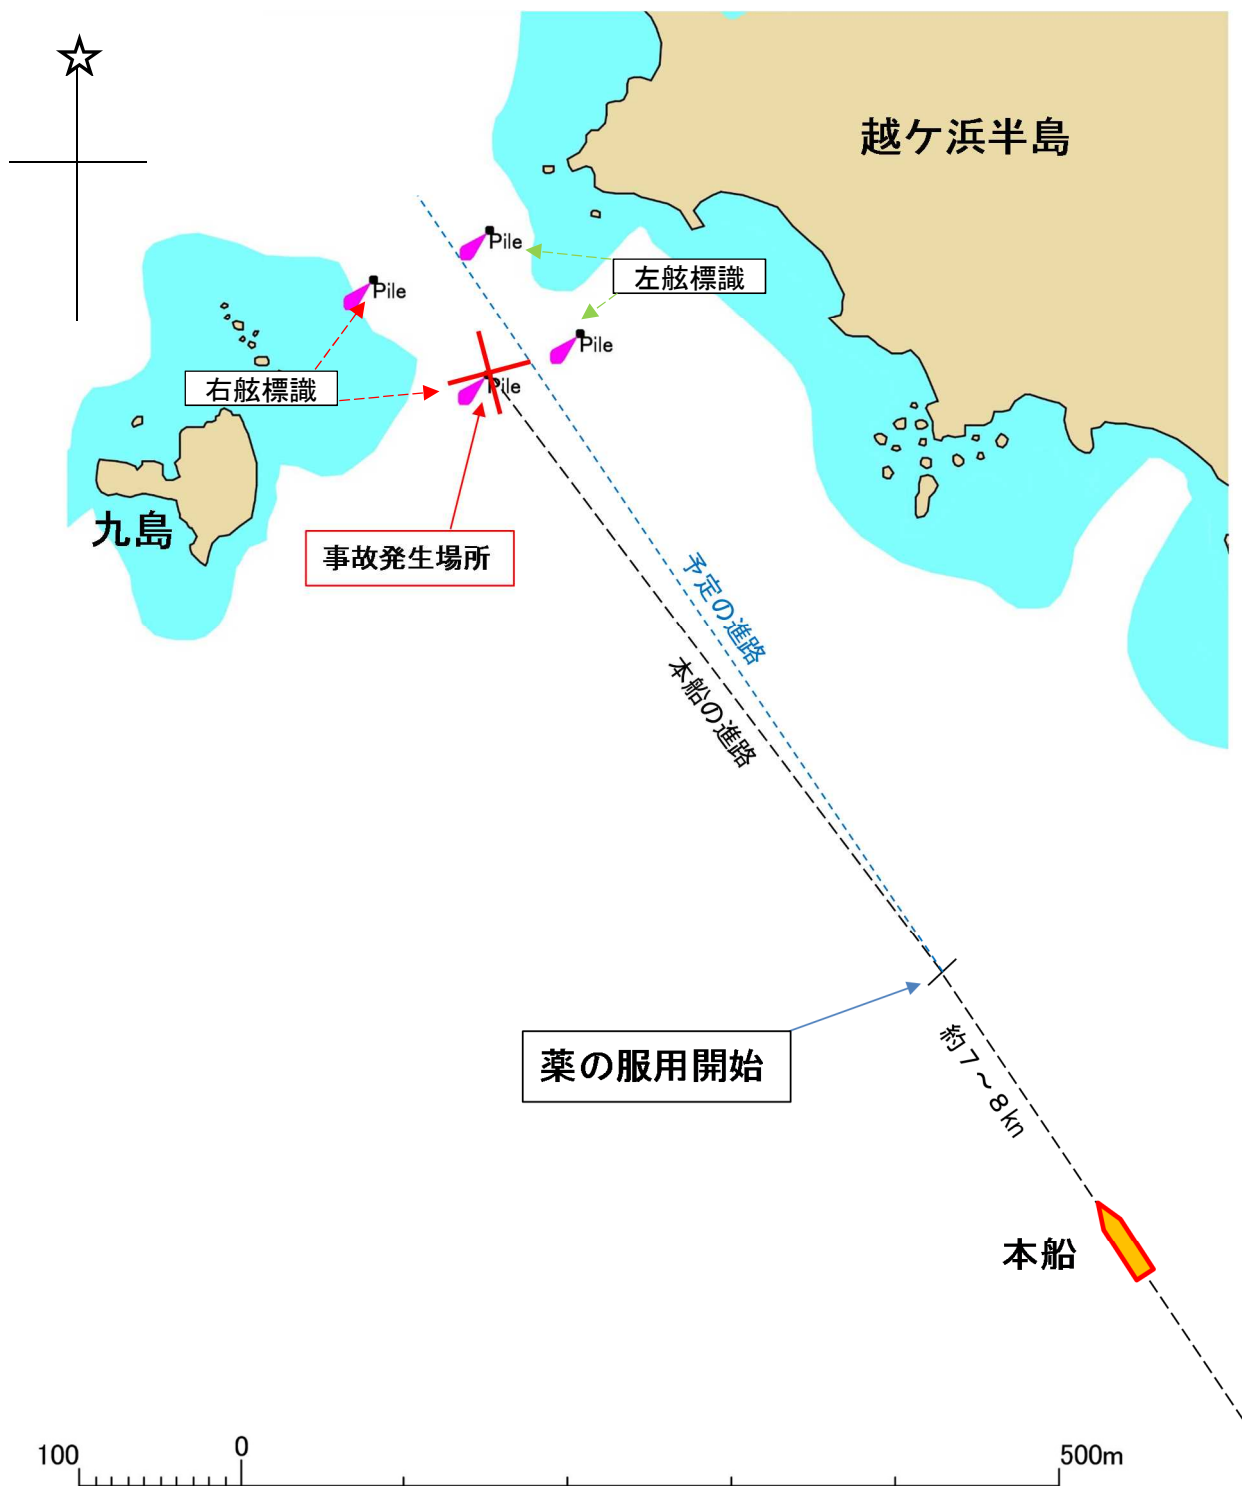
付図2 事故発生経過概略図（拡大）

<p>判明した事項の解析</p>	<p>本船は、越ヶ浜半島西岸沖を手動操舵で北西進中、船長が本件水路の標識灯4個から目を離して航行を続けたことから、本件標識灯を見失い、僅かに左方へ偏位しながら本件標識灯に衝突したものと考えられる。</p> <p>船長は、服薬の時刻であることに気付いたとき、本船から本件水路までの距離が約500mあり、短時間で済むので直ちに服薬しようと思ひ、本件水路の標識灯4個から目を離して服薬したものと考えられる。</p> <p>本船は、船長が服薬中に舵輪から手を離していたことから、本船の特性により、本船が僅かに左方に偏位した可能性があると考えられる。</p>
<p>原因</p>	<p>本事故は、本船が、越ヶ浜半島西岸沖を手動操舵で北西進中、船長が本件水路の標識灯から目を離して航行を続けたため、本件標識灯を見失い、僅かに左方へ偏位しながら本件標識灯に衝突したものと考えられる。</p>
<p>再発防止策</p>	<p>今後の同種事故等の再発防止に役立つ事項として、次のことが考えられる。</p> <ul style="list-style-type: none"> <li>・ 狭い水路を航行する際は、周囲の航路標識等を見失うことがないように、見張りとお船に専念すること。</li> <li>・ 操船中、服用時間が定められている処方薬を服用しなければならない場合は、安全な場所で一旦停船するなどしたのち航路標識等の物件付近から十分に離れた場所で服薬すること。</li> <li>・ 針路が偏位する船舶を操船中、他船や障害物等の付近を航行する場合は、舵輪から手を離さず操船に専念すること。</li> </ul>

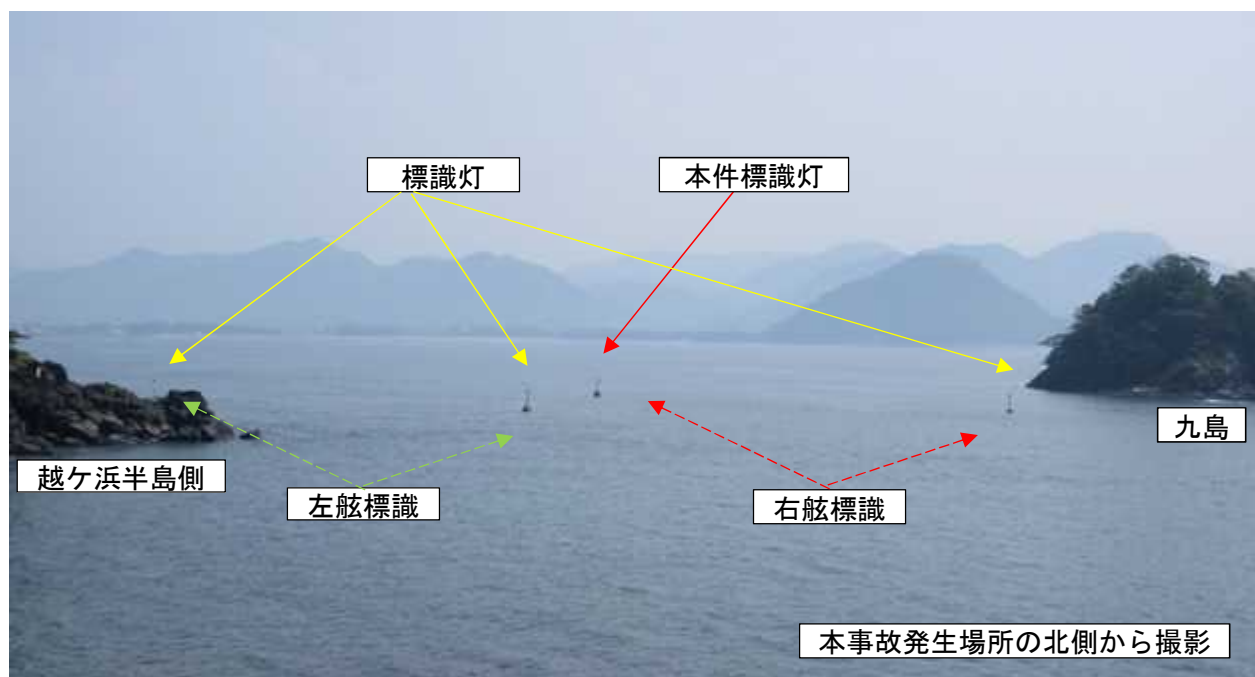
写真2 本件水路の状況

<p>萩市越ヶ<sup>こしがはま</sup>浜半島と九島との間は、浅所域であるものの小型船舶であれば一部航行可能となっており、可航域を示す目的で設置された柱高約2mの標識灯4個（右舷標識及び左舷標識が各2個）により、幅約70mの水路（以下「本件水路」という。）が形成されていた。</p> <p>船長は、漁場までの航程が最短距離となる本件水路に向けて操船に当たっていたところ、腕時計を見て時刻が06時30分であることに気づき、食後30分後に服用することになっている処方薬を服用することを思い立った。</p> <p>船長は、本件水路の標識灯4個を見て本船からの距離が約500mであることを確認し、短時間で済むので直ちに服薬しようと思い、本件水路の標識灯4個から目を離すとともに舵輪から手を離し、操舵室を出て後部甲板に設置した飲用水タンクから水を汲み、同室に戻った後、上を向いて服薬した。</p> <p>本船は、船長が服薬を終えて前を見たところ、本件水路の標識灯4個のうち、南側の右舷標識灯（以下「本件標識灯」という。）を見失ったので、探し始めた直後、本件標識灯に衝突した。</p> <p>本船は、船長が顔面と胸部を舵輪で強打して操船に当たるのが困難となり、本船の右舷後方を航行していた僚船により出港場所にえい航された。</p> <p>船長は、救急車で病院に搬送され、顔面挫創及び無気肺と診断された。</p> <p>（付図1 事故発生経過概略図、付図2 事故発生経過概略図（拡大）、写真1 本船、写真2 本件水路の状況 参照）</p>
<p>その他の事項</p>	<p>船長は、05時50分ごろ朝食をとっていた。</p> <p>船長は、時刻が06時30分であることに気付いたとき、定時から数分遅れて服薬しても急激に体調が悪化することはないものの、これまで服薬を忘れることが時々あったので、思い立った時に服薬した方がよいと思って服薬したが、本件水路を通過して広い海域に出た後に服薬すれば良かったと本事故後に思った。</p> <p>船長は、本船が舵中央として航行していても若干の針路の偏位があるので、手動操舵で本船を直進させる場合、適宜当て舵を取っていた。</p> <p>船長は、本件水路の中央部を航行するつもりで操船していたが、服薬している間、舵輪から手を離していたので、本船の特性により、本船が僅かに左方へ偏位しながら本件標識灯に向かったと本事故後に思った。</p>
