## 船舶事故調査報告書

令和元年10月2日

運輸安全委員会（海事専門部会）議決

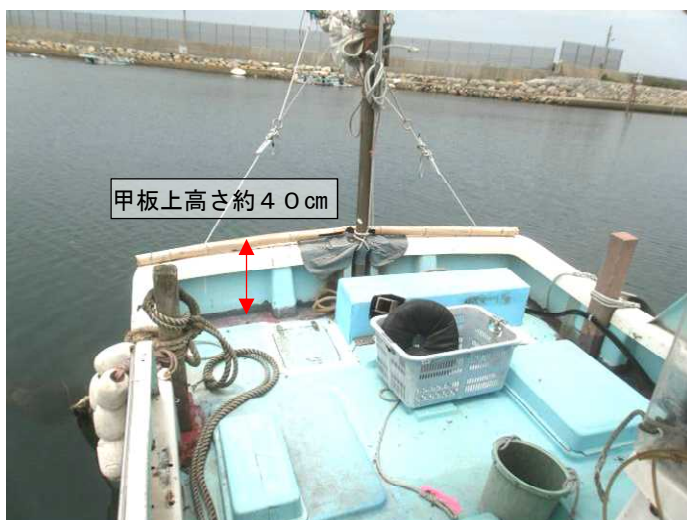
<p>目的で出港した後、船長が落水した可能性があると考えられる。</p> <p>本船は、無人の状態で見つされたとき、主機を中立運転としており、海中に入った網に付属しているロープがプロペラに絡まった状態であったことから、本事故時、船長が、操業中、プロペラにロープが絡まり、同ロープを解こうと後部甲板のブルワークから身を乗り出したところ、誤って落水した可能性があると考えられるが、目撃者がおらず、それらの状況を明らかにすることはできなかった。</p>
<b>原因</b>	<p>本事故は、本船が、西浦崎南西方沖において操業中、船長が落水して溺水したことにより発生した可能性があると考えられる。</p>
<b>再発防止策</b>	<p>今後の同種事故等の再発防止に役立つ事項として、次のことが考えられる。</p> <ul style="list-style-type: none"> <li>・ 操業中、ロープなどがプロペラに絡まって容易に解けない場合は、無理をして絡まりを解こうとせず、僚船や漁業協同組合などに救援を要請すること。</li> </ul>

写真2 本船の後部甲板の状況

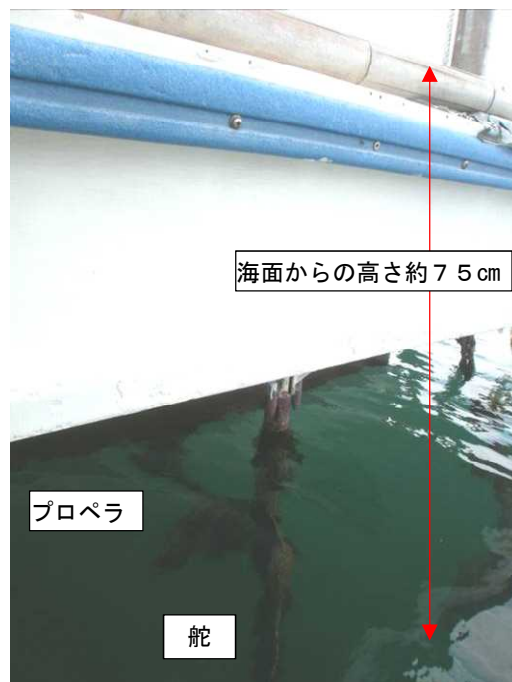
写真3 本船のプロペラ及び舵付近の状況
