船舶事故調査報告書

令和元年10月9日

| 事故種類 | 乗組員負傷 |
| 事故の概要 | 漁船第五十八野村丸 ^{のむら} は、着岸作業中、船尾甲板付近で作業を行っていた乗組員1人が、スタンラインの一部に当たって負傷した。 |

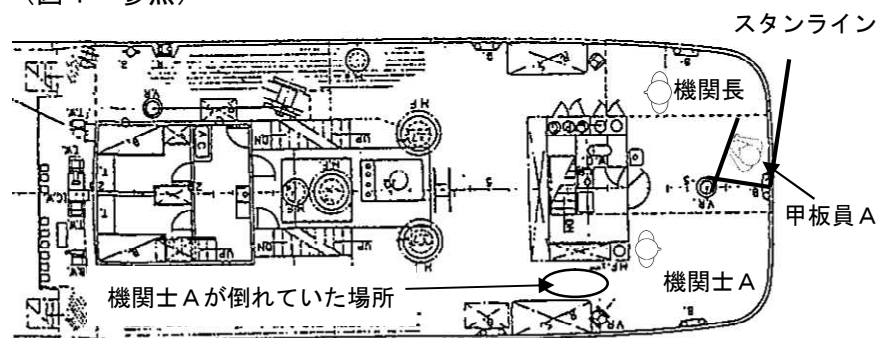
図1 船尾の乗組員配置図

本船は、船尾甲板付近で、甲板員Aが先に作業していた甲板員Bと交代してキャプスタンでスタンラインを巻く作業に、機関士Aがキャプスタンの制御レバーの操作にそれぞれついていた。

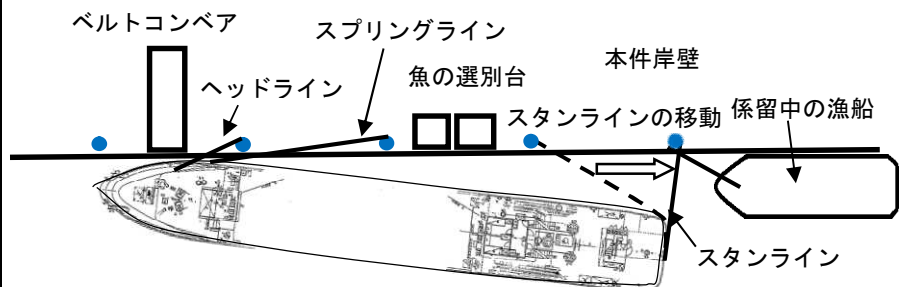
図2 係留索の状況

船長は、船尾が本件岸壁から離れた状態で、後方へ移動が止まらないのを見て、可変ピッチプロペラ（以下「CPP」という。）の翼角を前進約 1° としたが、船尾方の漁船に接触すると思い、CPPの翼角を前進 2° に上げたところ、船尾から約3mと報告を受けたが、船尾作業の状況が見えなかった。

| | <p>が、本船の後方への移動を止めようとしてCPPの翼角を前進約1°とし、船尾方で係留中の漁船に接近したとき、CPPの翼角を更に前進約2°に上げて前方へ移動させようとした際、スタンラインが緊張して破断したことから、同ラインの一部が機関士Aに当たって負傷したものと考えられる。</p> <p>本船は、ヘッドラインが船首部より後方のビットに掛けられ、3本の係留索が船尾方向となり、後方への移動を係留索で止めることができない状況となっていたものと考えられる。</p> <p>機関士Aは、キャプスタンの操作レバーを右回りに操作し、スタンラインを送り出していたものと考えられるが、目撃者がおらず、スタンラインの一部に当たった状況を明らかにすることができなかった。</p> |

| <p>再発防止策</p> | <p>今後の同種事故等の再発防止に役立つ事項として、次のことが考えられる。</p> <ul style="list-style-type: none"> ・係留索を取っている状態で主機を使用する場合、船首尾配置の乗組員に連絡を行ってから主機を操作すること。 ・係留索をビットに掛ける際、すべての係留索が同一方向にならないこと。 ・船首尾配置の作業指揮者は、係船索等の状況を点検し、必要に応じて係留索を交換すること。 |

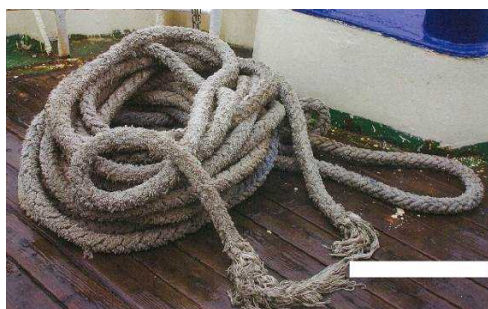
写真3 破断したスタンライン

| <p>原因</p> | <p>本事故は、本船が枕崎港において係留索を取った状態で着岸作業中、船長が、本船の後方への移動を止めようとしてCPPの翼角を前進約2°として前方へ移動させようとした際、スタンラインが緊張して破断したため、同ラインの一部が機関士Aに当たったことにより発生したものと考えられる。</p> |
