船舶事故調査報告書

令和元年9月25日

運輸安全委員会（海事専門部会）議決

事故種類	乗揚
発生日時	平成31年3月30日 05時00分ごろ
発生場所	佐賀県唐津市加唐島漁港南西部の消波ブロック 加唐島港西防波堤灯台から真方位305° 230m付近 (概位 北緯33° 35.2′ 東経129° 51.5′)
事故の概要	遊漁船海皇は、北西進中、消波ブロックに乗り揚げた。 海皇は、右舷前部船底外板の破口等を生じた。
事故調査の経過	平成31年4月18日、本事故の調査を担当する主管調査官（長崎事務所）ほか1人の地方事故調査官を指名した。 原因関係者から意見聴取を行った。
事実情報 船種船名、総トン数 船舶番号、船舶所有者等 L×B×D、船質 機関、出力、進水等	遊漁船 海皇、4.9トン 292-38155佐賀、個人所有 11.98m (Lr) × 2.80m × 0.85m、FRP ディーゼル機関、301.55kW、昭和63年8月
乗組員等に関する情報	船長 男性 69歳 一級小型船舶操縦士・特殊小型船舶操縦士・特定 免許登録日 昭和63年8月4日 免許証交付日 平成30年10月22日 (令和5年12月24日まで有効)
死傷者等	なし
損傷	右舷前部船底外板に破口及び亀裂、プロペラ翼及び舵板に曲損
気象・海象	気象：天気 晴れ、風向 西、風力 1～2、視界 良好 海象：海上 平穏、潮汐 上げ潮の中央期 日出時刻：06時12分ごろ 常用薄明開始時刻：05時47分ごろ
事故の経過	本船は、船長が1人で乗り組み、釣り客9人を乗せ、船首約0.8m、船尾約1.0mの喫水で、平成31年3月30日04時22分ごろ長崎県杵岐市杵岐島北西方沖の釣り場に向けて唐津市唐房漁港を出港した。 本船は、船長が、操舵室右舷側の椅子に腰を掛けて手動操舵に当たり、レーダー及びGPSプロッターを作動させ、唐津市土器埼北東方沖を通過した後、唐津市加唐島と松島間の水路（以下「本件水路」

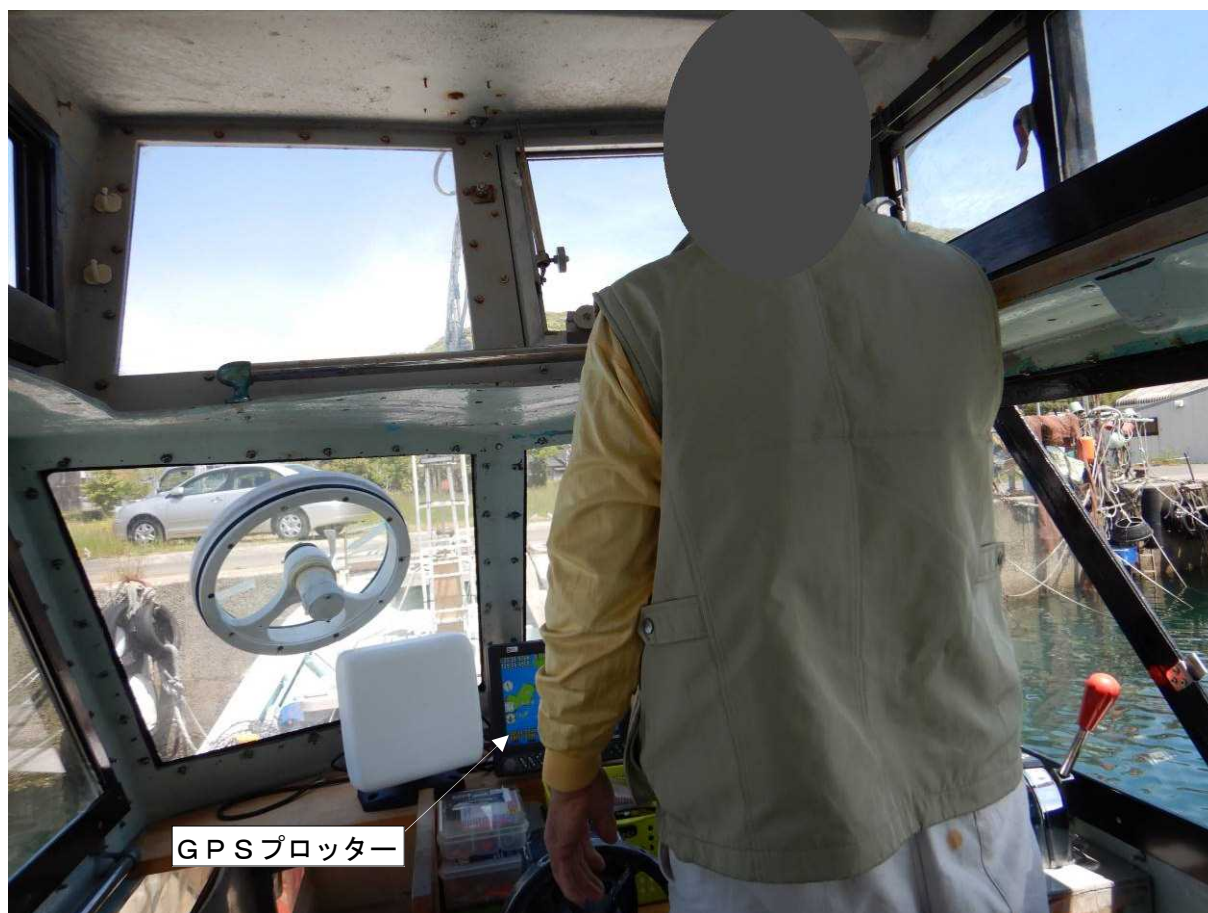
写真2 本事故時の操船状況（再現）

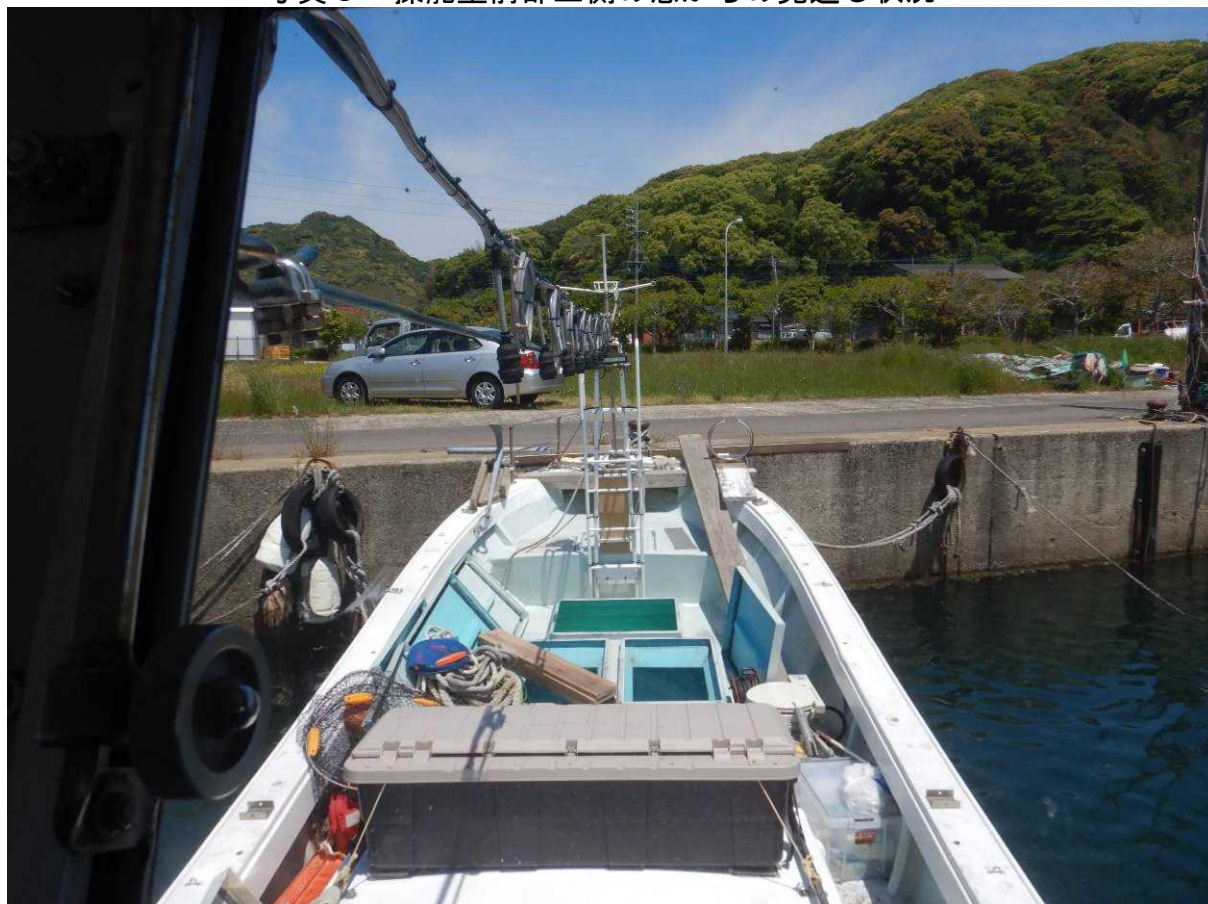
写真3 操舵室前部上側の窓からの見通し状況
